# REPertoire DES SGRAFFITES DE LIEGE

Laurent Brück

Ville de Liège, Département de l'urbanisme  
Version actualisée de Mars 2016

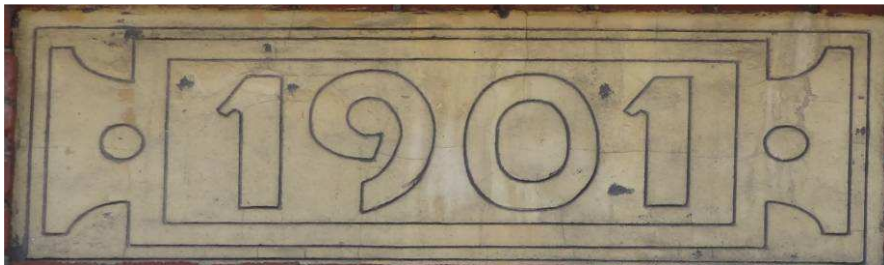
### Sgraffite A

- Emplacement et forme : panneau rectangulaire sous la corniche, dans l'allège au-dessus de la fenêtre de la travée de droite du 2<sup>e</sup> étage.
- Motifs : un cartouche stylisée est incisé du millésime de la façade : 1901.
- Couleurs : si nous ne voyons plus de traces de couleurs.
- Etat : malgré quelques petites lacunes superficielles de l'ordre du centimètre, les couches d'enduit apparaissent en bon état.

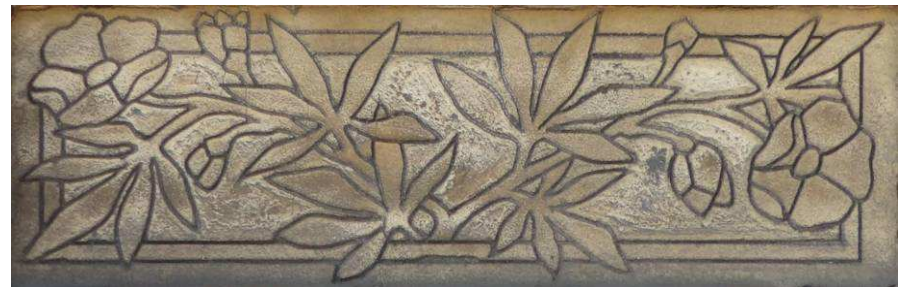
### Sgraffite B

- Emplacement et forme : panneau rectangulaire dans l'allège entre la porte d'entrée et la fenêtre du 1<sup>er</sup> étage de la travée de gauche.
- Motifs : le panneau représente des rameaux dont les fleurs et feuilles débordent de l'encadrement. Ce mode de représentation 'débordante' est utilisé dans d'autres façades (rue des Vennes, rue Wazon, rue de Campine), avec une attribution possible au même artiste, malheureusement non connu. Le motif présente en particulier des parentés avec les fleurs représentées rue César Franck (peut-être des pivoines ?).
- Couleurs : le panneau n'apparaît plus coloré, seule la couleur noire de la couche de fond permet de lire les dessins.
- Etat : les couches d'enduits apparaissent en bon état.

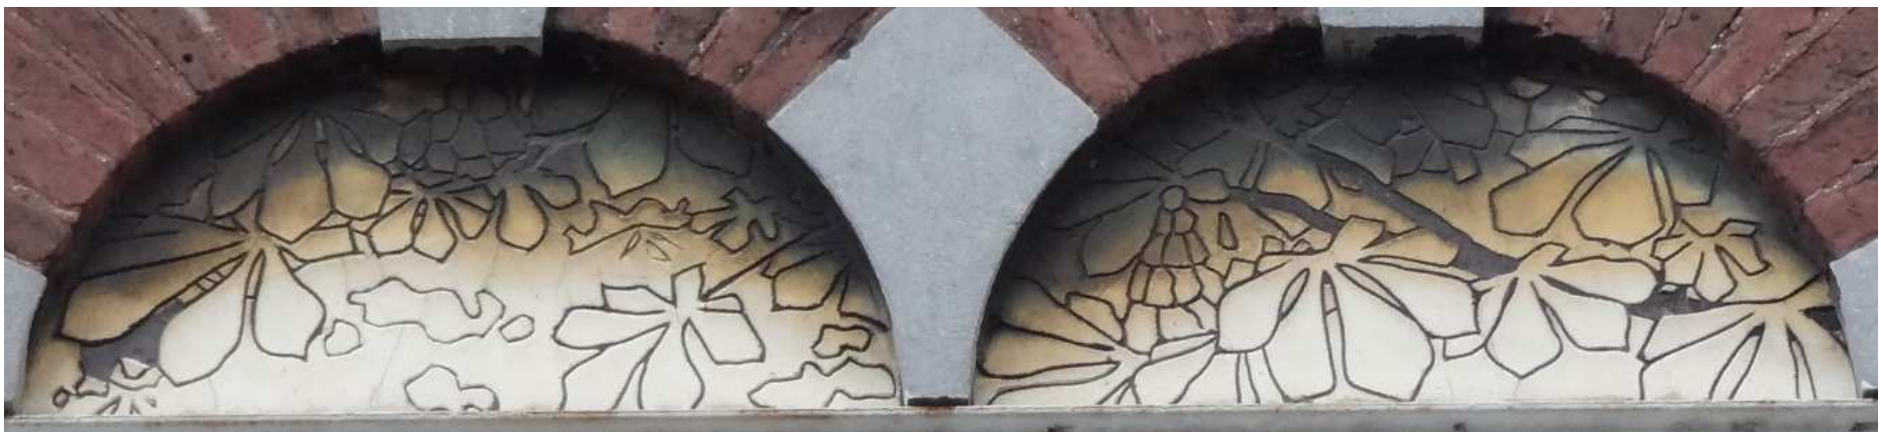
### Sgraffites A et B

- Emplacement et forme : dans les tympans au-dessus des fenêtres jumelées du premier étage de la travée principale, entre le linteau métallique et les arcs en briques et pierres.
- Motifs : les deux panneaux représentent la même branche unique de marronnier, qui se déploie de droite à gauche sur fond de ciel. Branches, feuilles et fleurs (en structures pyramidales coniques) peuvent être distinguées.
- Couleurs : les couleurs d'origine sont fortement délavées, mais peuvent encore être distinguées dans la partie protégée sous l'arc, avec notamment le vert des feuilles. Les branches noires sont directement dessinées sur la couche d'enduit inférieure, l'incision de la couche d'enduit supérieure étant plus large à leur niveau.
- Etat : le panneau de gauche montre une petite lacune, avec la perte d'une petite zone de l'enduit superficiel dans le coin inférieur gauche.

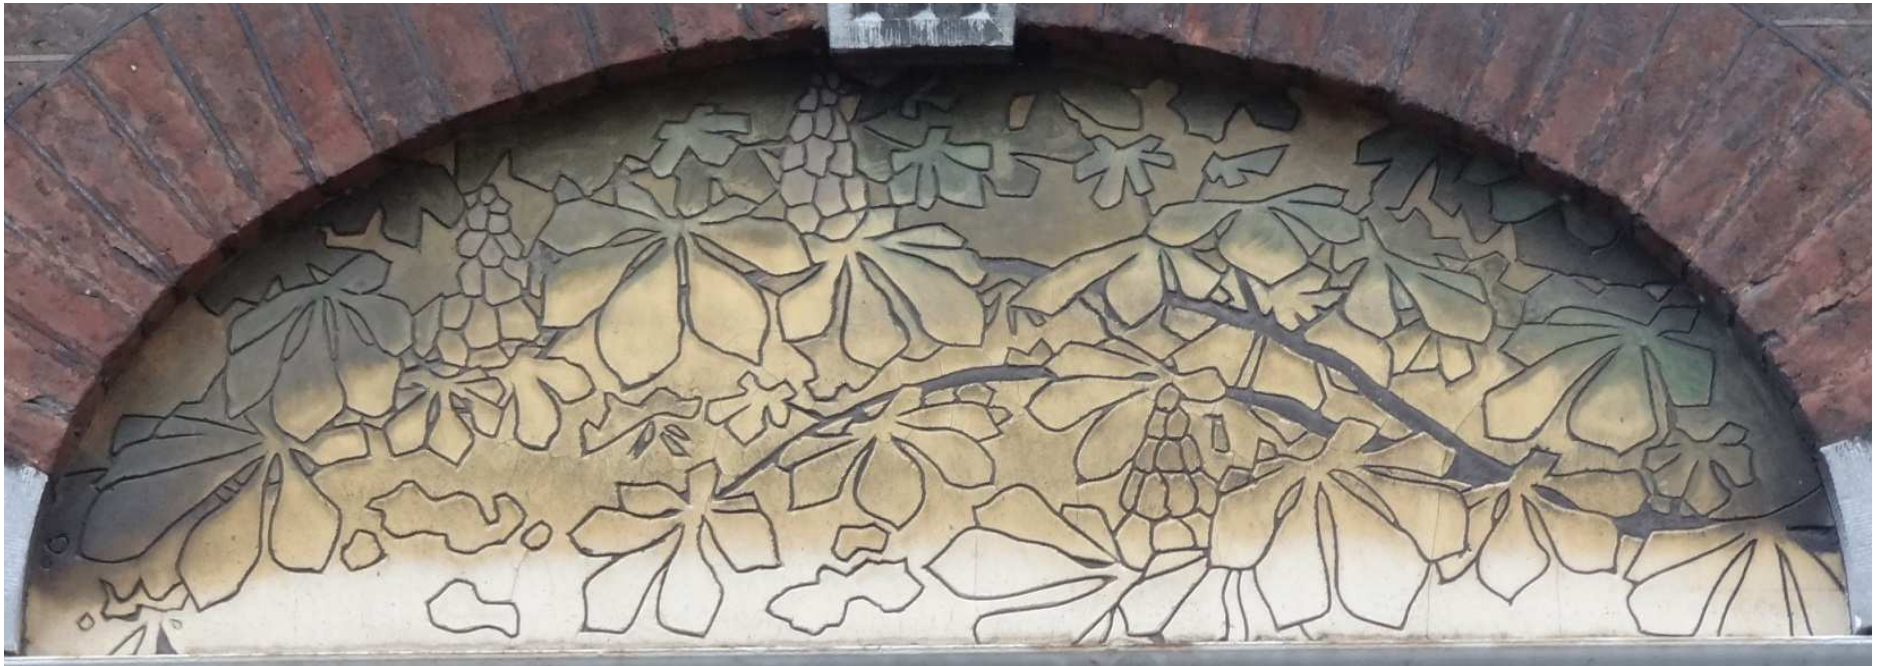
- Emplacement et forme : dans le tympan au-dessus des fenêtres du rez-de-chaussée de la travée principale, entre le linteau métallique et l'arc en brique et de pierre.
- Motifs : comme pour les deux panneaux supérieurs, la scène représente une branche unique de marronnier, qui se déploie de droite à gauche sur fond de ciel. L'espace étant plus large, branches, feuilles et fleurs (en structures pyramidales coniques) sont plus facilement distinguées.
- Couleurs : à nouveau, les couleurs d'origine sont un peu mieux préservées dans la partie protégée sous l'arc : outre le vert des feuilles, le blanc des fleurs est reconnaissable. Le fond apparaît ocre.
- Etat : les couches d'enduit apparaissent en bon état.

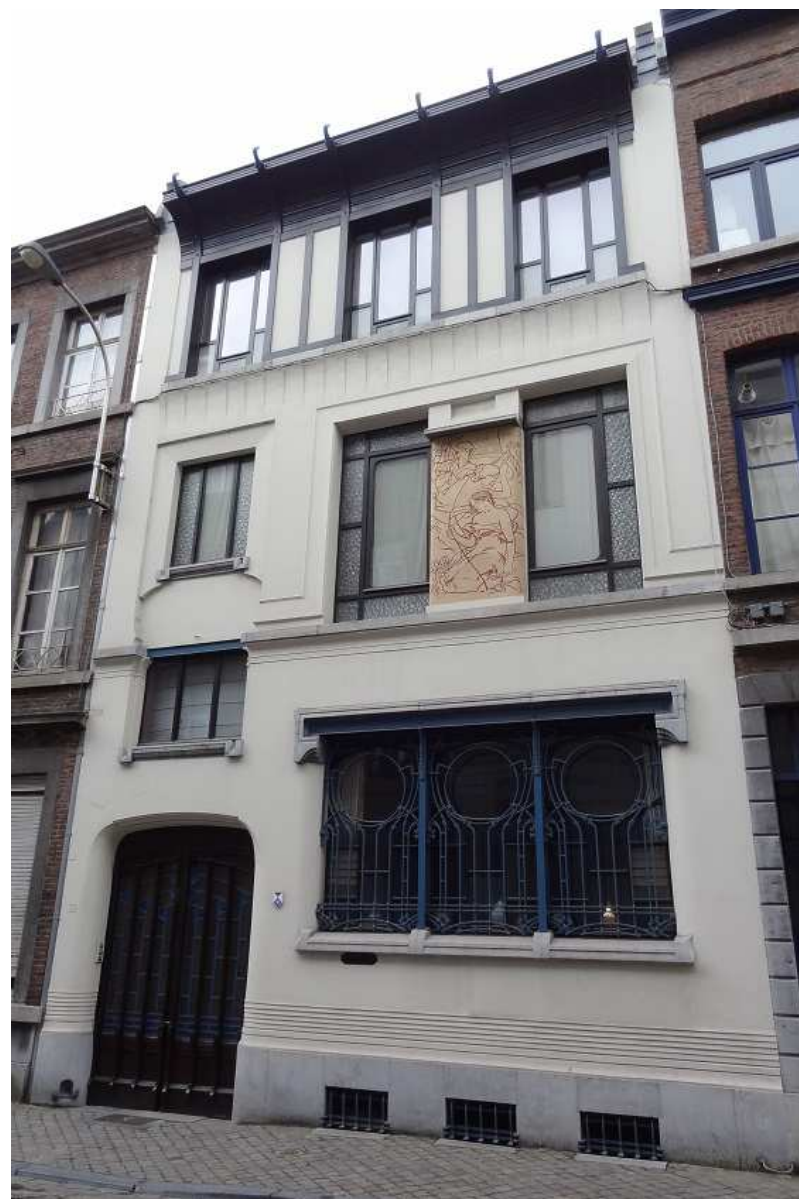
## Sgraffite

- Emplacement et forme : espace rectangulaire du trumeau entre les fenêtres de deux travées de droite du premier étage.
- Motifs : la scène représente les trois Parques. Dans la mythologie antique, ces trois sœurs symbolisaient le fil de la vie. Agenouillée à l'avant-plan, la première tisse le fil de la vie. C'est Nona (pour les romains) ou Clotho (qui veut dire 'filer' pour les grecs), symbole de la naissance. Au milieu, la seconde est Decima ou Lachésis ('action de tirer au sort' en grec). Elle enroule le fil sur un fuseau et symbolise le déroulement de la vie. A l'arrière, la troisième est Morta ou Atropos ('inévitable' en grec). Elle tient en main les ciseaux avec lesquels elle tranche inexorablement le fil de la vie, symbolisant ainsi la mort. Alors que les Parques sont traditionnellement représentées jeune, d'âge mûr et âgée, cette différence est ici peu perceptible. Les trois personnages sont coiffés avec des chignons à la mode 1900. Elles sont vêtues de draperies qui dénudent le dos et les épaules en dessinant des plis ondoiyants. Un ruban voltigeant semble partir de la ceinture de Nona. Les trois Parques prennent place dans un paysage bucolique, à côté d'une rivière qui coule sous un ciel nuageux. Notons les traits plus fins qui contribuent à la perspective. La végétation pourrait aussi évoquer les trois âges de la vie : boutons sur les arbres de droite, fleur de rose épanouie à l'avant-plan, arbres avec fruits à gauche...

- Couleurs : la couche de mortier de fond a été repeinte en rouge brique. L'enduit de surface apparaît uniformément beige 'couleur sable'. Un projet de restitution d'une polychromie avait été envisagé lors de la restauration, mais il n'a pas été retenu du fait de l'incertitude quant aux tonalités d'origine.

- Etat : la restauration a restitué le panneau en parfait état.

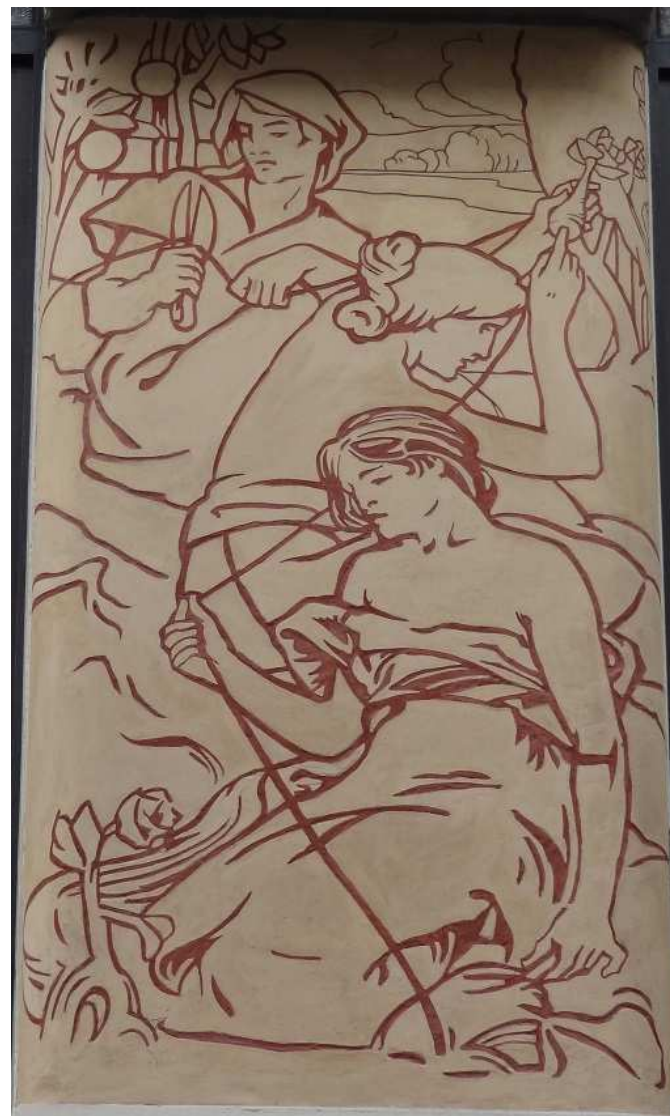
Etat du sgraffite avant restauration : la couleur rouge des incisions n'était plus lisible que dans la partie inférieure : un surpeint blanc avait été placé de manière uniforme sur l'ensemble du panneau.

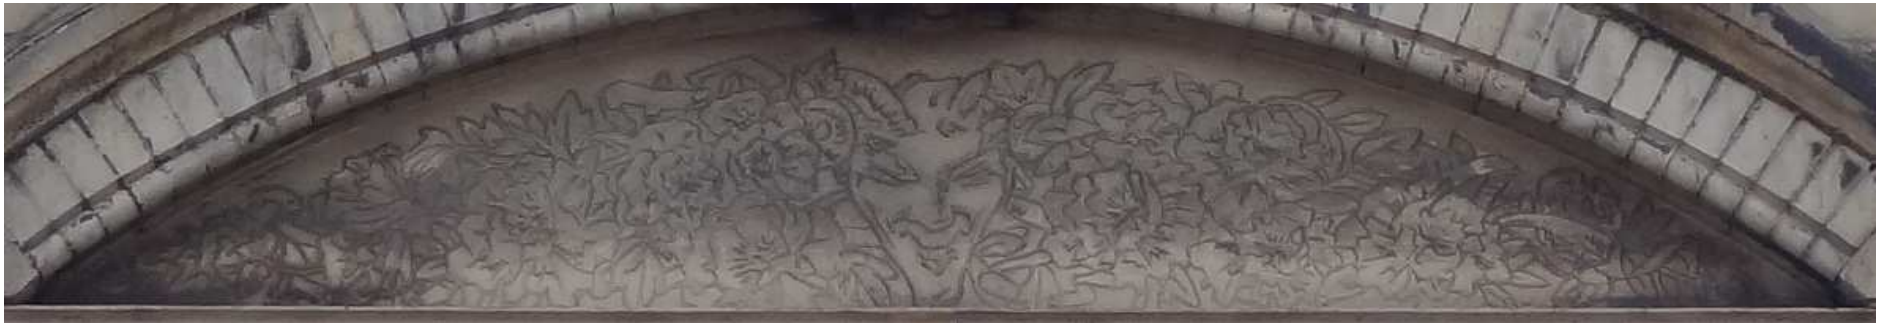
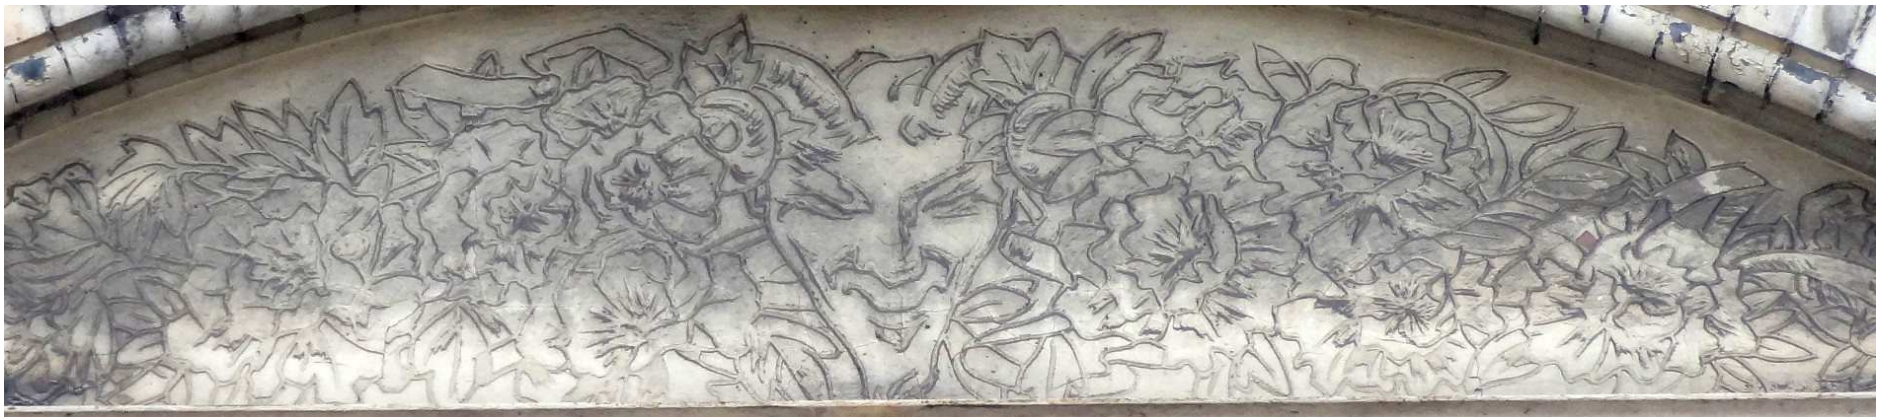
## Sgraffite

- Emplacement et forme : tympan au-dessus de la grande fenêtre du 2<sup>e</sup> étage, entre le linteau métallique et l'arc en briques.
- Motifs : le centre de la composition est occupé par une tête de diable au sourire sarcastique. A gauche et droite, le reste du tympan est orné de bouquets de feuilles et fleurs. L'enchevêtrement des motifs rend l'identification des essences difficile : pensées/violettes, œillets, vioerne/aubier, sans plus de certitude ? Certaines plantes pourraient avoir une signification symbolique en lien avec la représentation du 'malin'.
- Couleurs : les couleurs originelles ont disparu.
- Etat : à l'exception de quelques micro-lacunes, les couches d'enduit sont toujours en place.

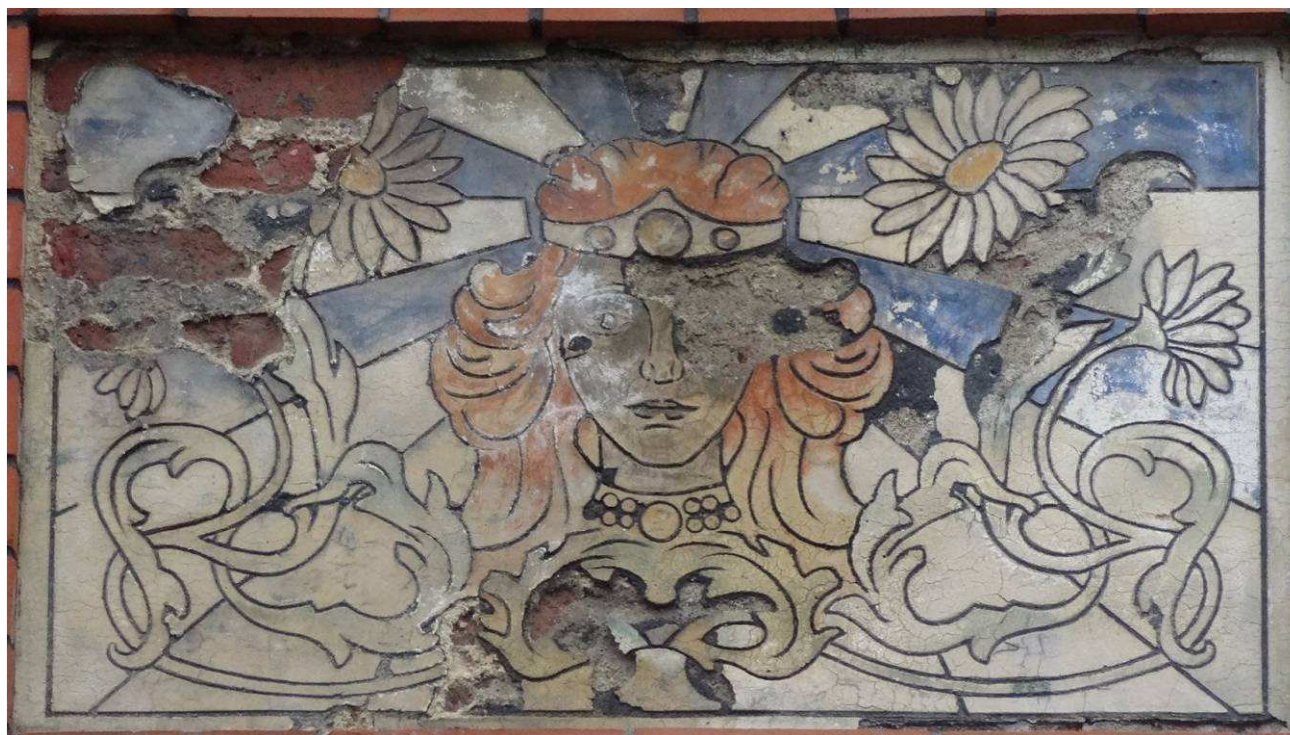
## Sgraffite

- Emplacement et forme : rectangle dans l'allège entre les fenêtres du premier et du deuxième étage de la travée de gauche.
- Motifs : le tableau représente une figure féminine à la longue chevelure rousse déployée, maintenue par un serre-tête orné de pierres précieuses, à l'image du collier ras de cou. Le visage impassible se détache sur un faisceau circulaire de rayons alternativement bleus et blanc/beige. L'ensemble est entouré de fleurs de marguerites, qui peuvent être interprétées comme le symbole de l'innocence. Les tiges et feuilles évoquent plus l'acanthe et dessinent des entrelacs pour combler le reste de l'espace.

- Couleurs : les couleurs originelles sont plus lisibles dans la partie supérieure du tableau : jaune (centre des efflorescences, pierre), bleu (rayons), orange (chevelure), vert (tiges).

- Etat : les couches d'enduits sont altérées en plusieurs endroits. Leur chute laisse apparente la couche de briques sous-jacente, dans le coin supérieur gauche et dans la partie inférieure. Le visage est également atrophié par la disparition d'une partie de l'enduit.

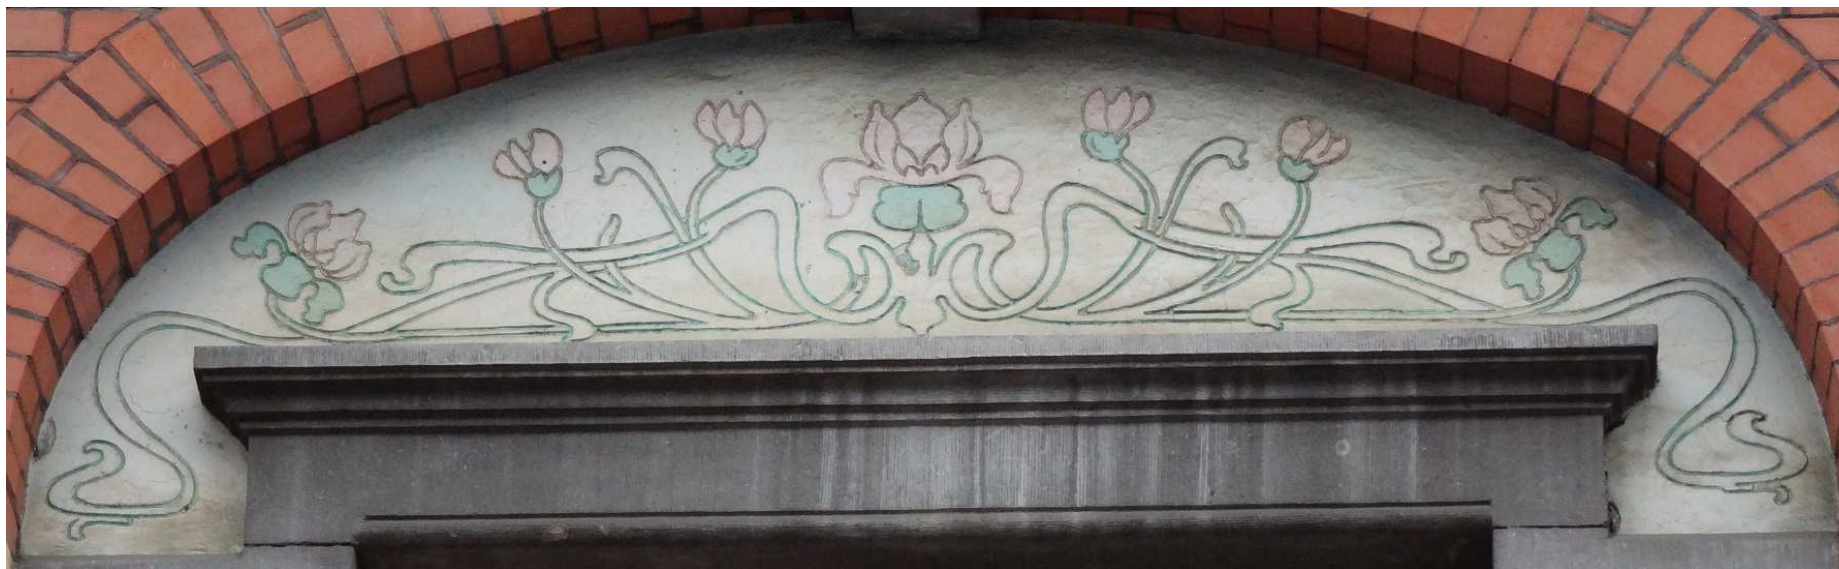
- Emplacement et forme : tympan au-dessus de la grande fenêtre du 1er étage, entre le linteau en pierre et l'arc de décharge en briques.
- Motifs : le panneau représente probablement des iris stylisés, dont les tiges forment des entrelacs à ligne en coup de fouet. L'ensemble présente une symétrie autour de l'axe central.
- Couleurs : les couleurs actuelles comportent deux tonalités de vert pastel (fond et tiges) et un rose pâle pour les pétales. Les incisions sont également peintes en verts. Ces teintes, rares dans les sgraffites Art nouveau, ne sont pas d'origine ; elles datent d'une tentative de 'rafraîchissement' réalisée à une date inconnue.
- Etat : les couches d'enduits semblent entières. Un dépôt de particules encrasse la partie supérieure du panneau.

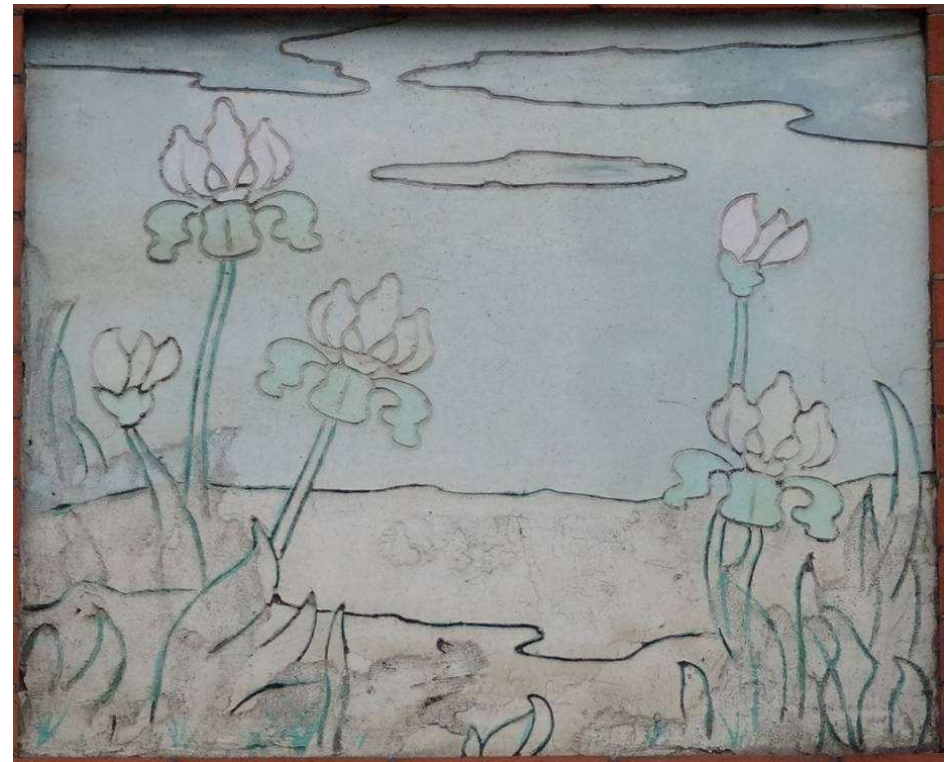
- Emplacement et forme : allège rectangulaire entre la porte d'entrée et la fenêtre du premier étage de la même travée.
- Motifs : le tableau représente les mêmes types de fleurs d'iris que dans le sgraffite A, mais disposées de manière plus naturaliste sur ce qui peut représenter le bord d'un étang (l'iris est une fleur qui se développe sur des rives humides). Nous reconnaissons par exemple les longues feuilles enracinées dans le substrat humide. Le tout se détache sur un fond de ciel nuageux.

- Couleurs : les couleurs originelles ont disparu. On reconnaît encore les traits noirs au fond des incisions. Comme pour le sgraffite A, les couleurs vertes et roses datent d'une tentative de restauration, comme les nuages couverts d'une couleur bleue.

- Etat : le sgraffite est altéré dans sa partie inférieure, avec confusion des dessins réalisés en 'surpeint'. On y voit clairement des traits verts dessinés lors de la tentative de 'restauration', lesquels ne suivent pas exactement les incisions d'origine qui ont conservé leur fond noir.

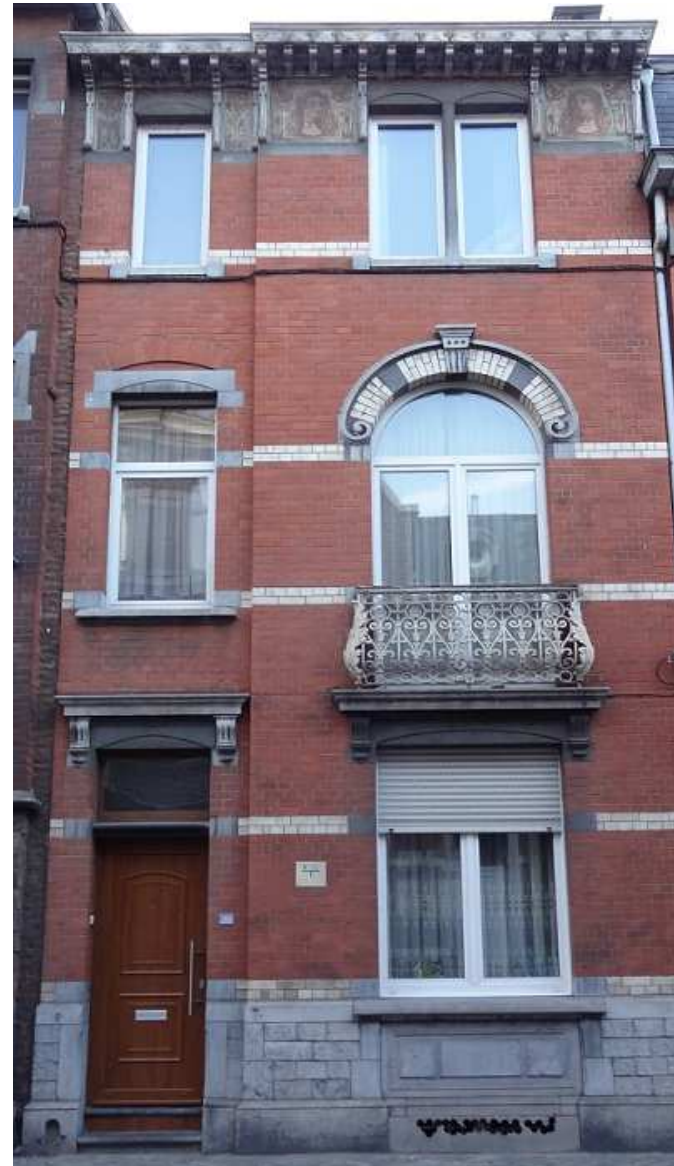
Les quatre sgraffites qui couronnent la façade, vus dans leur ensemble

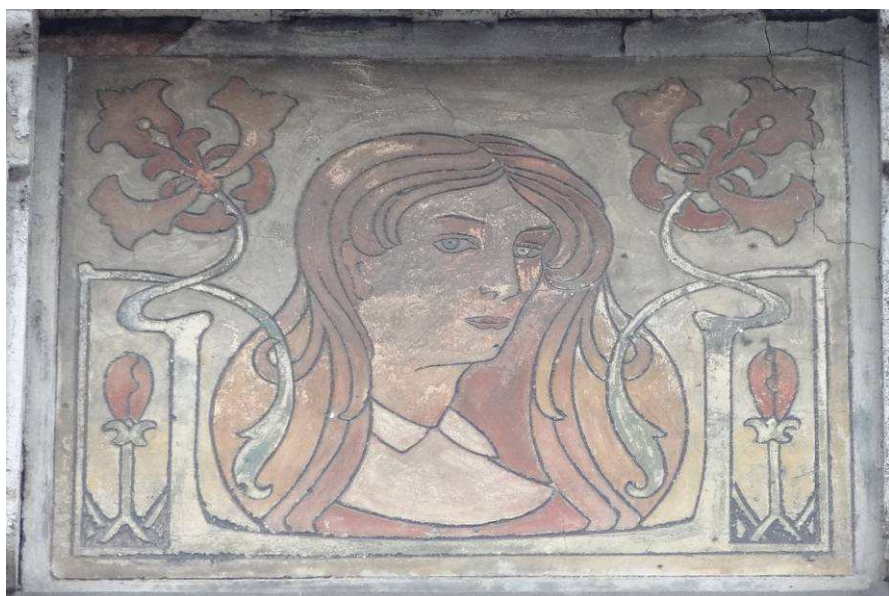
## Sgraffites C et D

- Emplacement et forme : rectangles sous la corniche, de part et d'autre de la double fenêtre de la travée de droite (travée principale) du second étage.

- Motifs : les deux panneaux représentent exactement la même scène présentée avec un effet 'miroir'. Au centre se trouve un buste de femme placée de trois quart et regardant les passant dans une attitude mystérieuse à la 'Mona Lisa'. La tête émerge d'un col blanc et est entourée de longs cheveux ondoyants. Ce portrait est entouré de tiges et fleurs très stylisées qui remplissent les espaces libres à gauche et à droite, avec des motifs de rinceaux courbes et anguleux. Nous pouvons distinguer les fleurs déployées des fleurs en boutons. Sur le plan qualitatif, nous pouvons relever une faiblesse dans le dessin et une perspective malheureuse : le visage n'est pas dans le même plan que la chevelure qui est représentée de face.

- Couleurs : le brun domine (chevelure, lèvres, vêtement, fleurs). Les rinceaux et tiges sont verts. Le fond apparaît plutôt jaune.
- Etat : le sgraffite C est fissuré dans son angle supérieur droit. L'enduit superficiel du sgraffite D présente des lacunes sur l'angle inférieur droit. Une lacune rectangulaire semble avoir été découpée dans l'angle supérieur gauche.

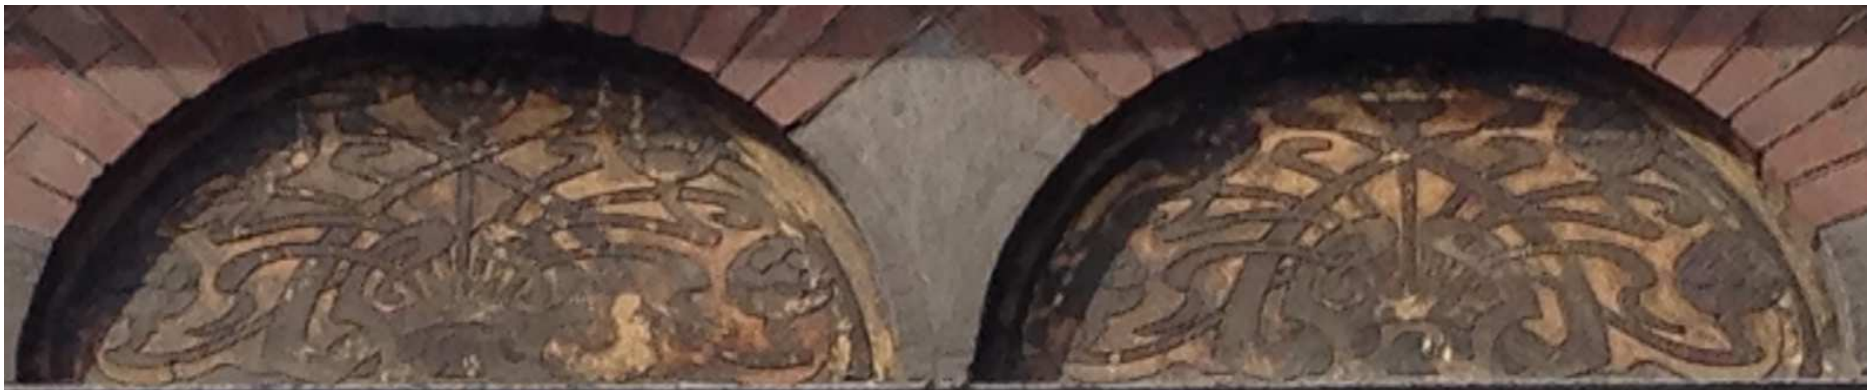
### Sgraffites A et B

- Emplacement et forme : dans les tympanes au-dessus des fenêtres jumelées du premier étage de la travée principale, entre le linteau métallique et les arcs en briques et pierres.
- Motifs : les deux panneaux représentent le même motif, symétrique autour de l'axe central : des entrelacs à lignes en coup de fouet occupent toute la surface. En cinq endroits de la bordure, les tiges se terminent par des bouquets ressemblant à des artichauts. Le dessin est similaire à celui présent sur les panneaux de la rue Lonhienne.
- Couleurs : les couleurs d'origine sont assez estompées, mais il est encore possible de distinguer des teintes claires dans les fleurs et des teintes sombres au niveau des tiges (vert ?), contrastant avec les nuances plus claires du reste du panneau.
- Etat : les panneaux sont légèrement érodés dans la partie inférieure et présentent quelques petites lacunes sur la bordure.

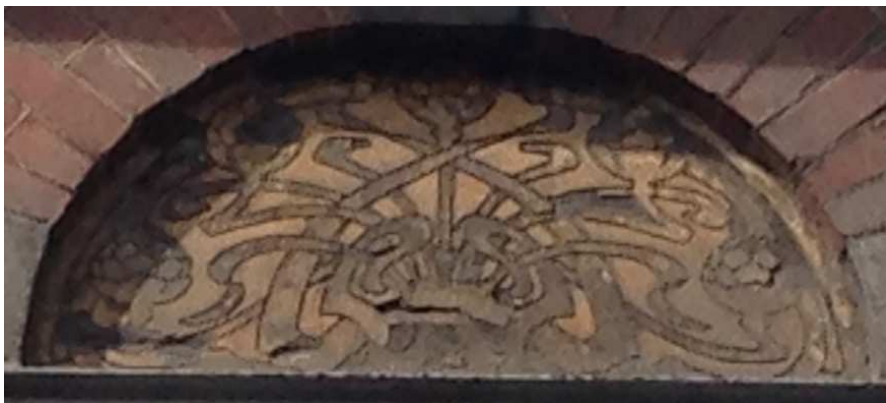
### Sgraffite C

- Emplacement et forme : dans le tympan au-dessus de la fenêtre de la travée de droite du premier étage, entre le linteau métallique et les arcs en briques et pierres.
- Motifs : le dessin est identique à ceux des panneaux A et B
- Couleurs : les couleurs d'origine sont mieux préservées dans la partie protégée sous l'arc : outre le vert des tiges, le blanc des fleurs est reconnaissable.
- Etat : les lacunes sont un peu plus importantes que sur les panneaux A et B. Des morceaux de l'enduit de surface apparaissent décollés.

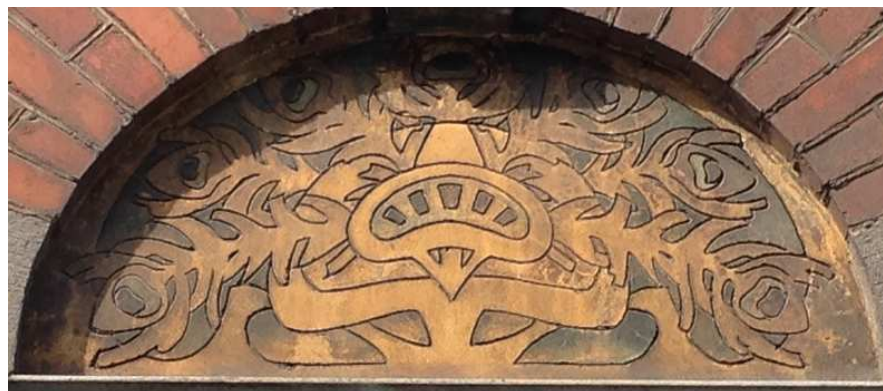
### Sgraffite F

- Emplacement et forme : dans le tympan au-dessus de la fenêtre de la travée de droite du rez-de-chaussée, au-dessus de l'entrée, entre le linteau métallique et les arcs en briques et pierres.
- Motifs : le dessin est différent de celui des cinq autres panneaux. Les tiges et fleurs sont ici remplacées par des plumes de paon stylisées, qui rayonnent en éventail. Des formes organiques plus abstraites occupent la partie centrale.
- Couleurs : malgré l'atténuation des teintes et les dépôts de saleté, plusieurs teintes différentes peuvent être distinguées : nuances de gris-bleu-vert dans les plumes, deux teintes de brun ?
- Etat : les couches d'enduit sont bien conservées et complètes.

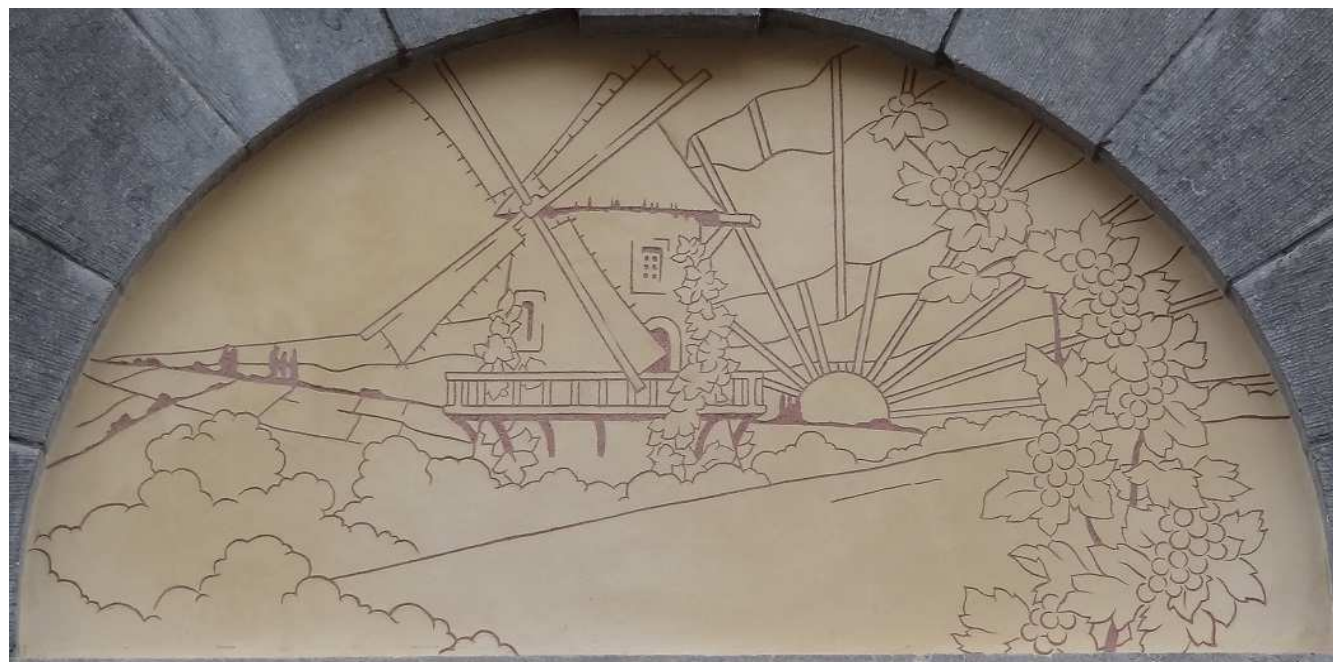
Etat en 2014, avant restauration

- Emplacement et forme : tympan au-dessus de la porte d'entrée, entre le linteau droit et l'arc en pierre.
  - Motifs : la scène représente un lever de soleil sur un paysage composé d'un moulin à vent et collines couvertes de champs cultivés (à gauche). Les rayons solaires jouent à cache-cache avec des nuages étirés. Un rameau de vigne portant feuilles et grappes de raisins est représenté à l'avant-plan à droite. Le dessin est d'une grande finesse, jouant avec des traits d'incision d'épaisseur variée. La silhouette des haies ou des bosquets d'arbres est ainsi soulignée par des incisions plus larges. D'autres incisions plus fines marquent par exemple les extrémités de l'aile du moulin.

- Couleurs : les couleurs originelles avaient disparu. Une hypothèse de restitution de différentes teintes a été envisagée lors de la restauration. Le caractère incertain de cette interprétation par rapport à la vérité historique a toutefois conduit au choix final de travailler en bichromie, les incisions étant soulignée dans une teinte rougeâtre.

- Etat : la restauration de 2015 a recomposé un panneau complet.

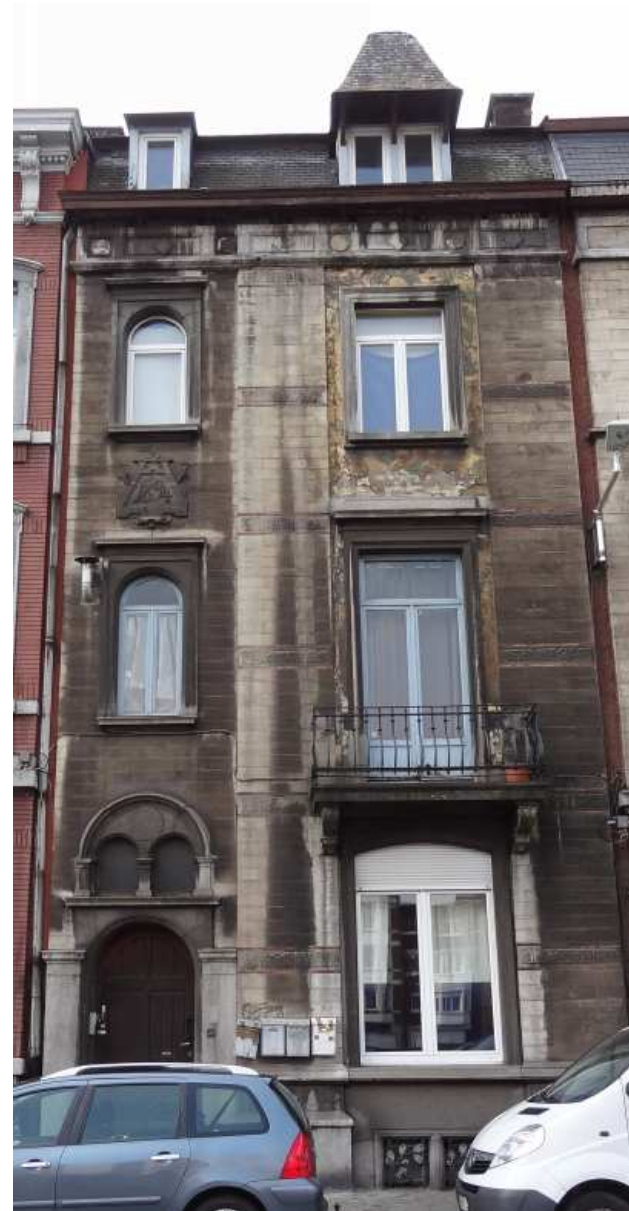
## Sgraffite A

- Emplacement et forme : encadrement rectangulaire autour de la fenêtre du second étage de la travée principale de droite.
- Motifs : la scène représente des rameaux d'une plante non identifiée (fantaisiste ?), avec des feuilles et des fleurs à différents stades de développement : boutons plus ou moins volumineux et fleurs aux pétales déployés.
- Couleurs : les couleurs originelles sont reconnaissables : vert pour les feuilles, rouge orange pour les pétales (dégradé plus sombre vers le centre de la fleur).
- Etat : la couche d'enduit superficielle est tombée dans la partie inférieure du panneau. Des décollements sont par ailleurs observés dans l'angle supérieur gauche. Le tracé des motifs est toutefois encore repérable dans l'incision de la couche sous-jacente.

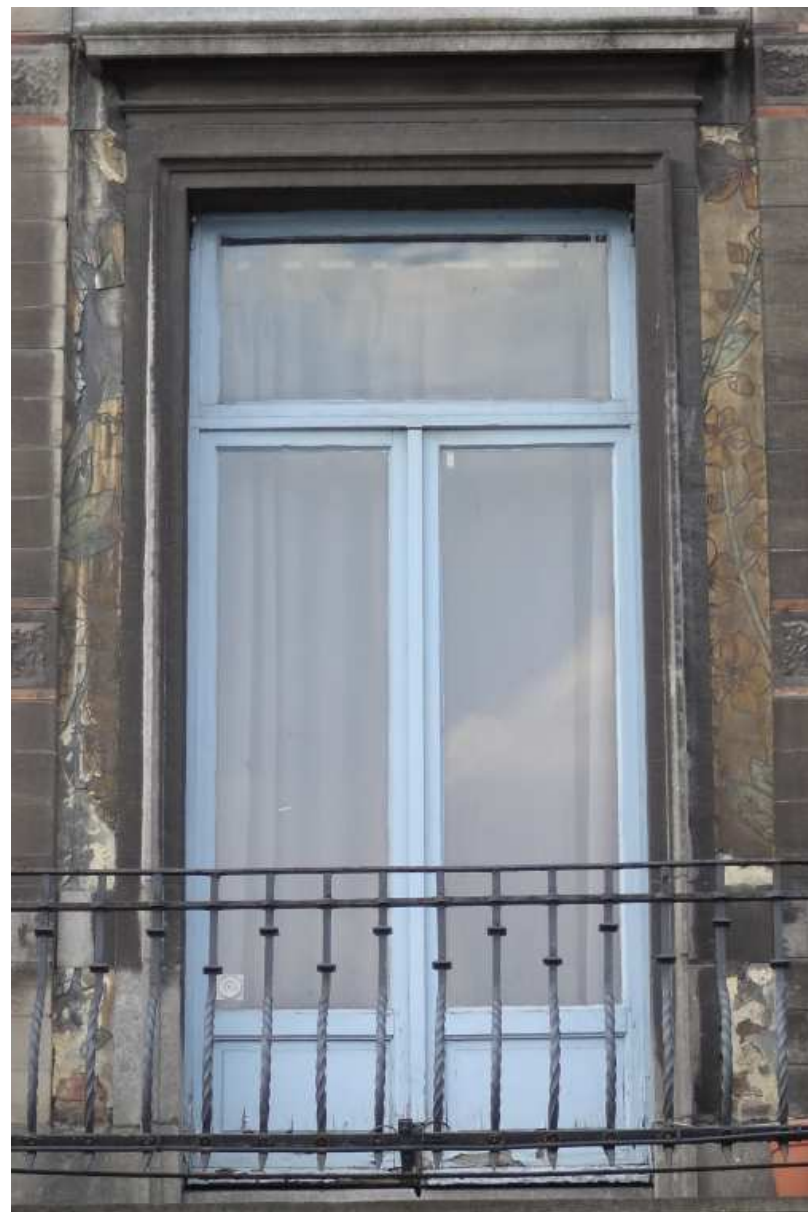
## Sgraffite B

- Emplacement et forme : encadrement rectangulaire autour de la porte-fenêtre du premier étage de la travée principale de droite.
- Motifs : comme pour le panneau A, l'encadrement de la baie est décoré avec des motifs végétaux. Les grappes de fleurs à différents stades de développement sont particulièrement reconnaissables sur la droite.
- Couleurs : malgré l'encrassement, les couleurs peuvent être distinguées : vert pour les feuilles, rouge orange pour les pétales (dégradé vers des couleurs plus sombres au centre de la fleur).
- Etat : la couche d'enduit superficielle s'est détachée au niveau des petits panneaux inférieur, de part et d'autre de la fenêtre. Des décollements sont par ailleurs observés dans la partie supérieure de la bande de gauche. Il s'agit probablement du résultat de l'érosion par l'eau de pluie ruisselant sur la façade.

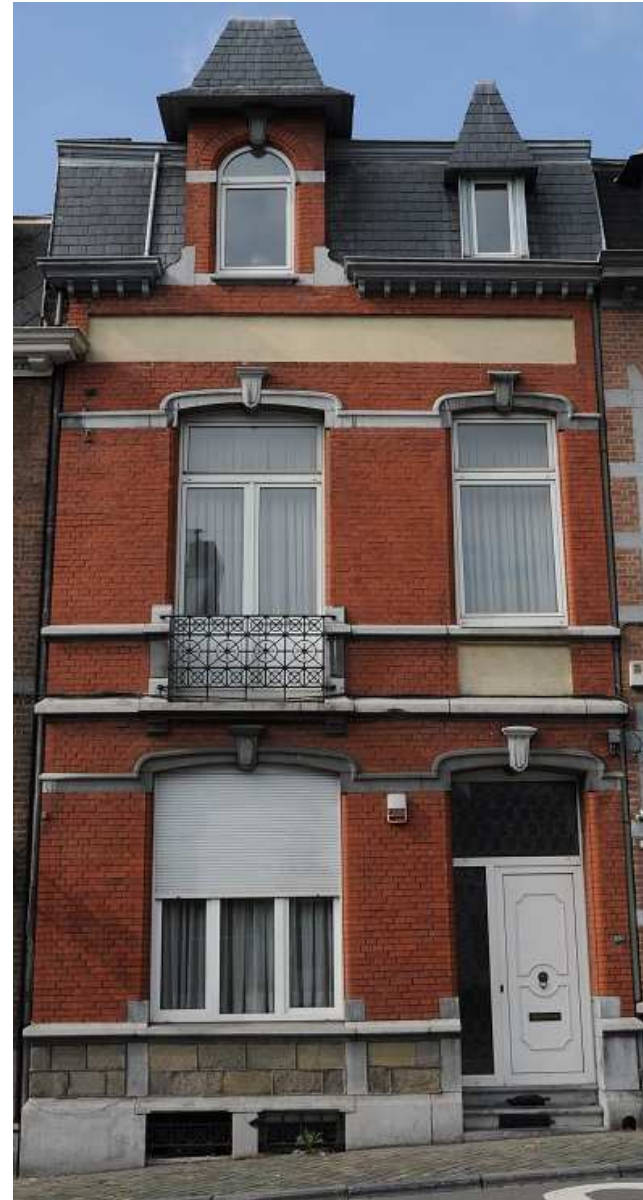
## Sgraffite

- Emplacement et forme : panneau rectangulaire dans l'allège sous la fenêtre du premier étage de la travée de droite.
- Motifs : le panneau représente un amoncellement de fleurs et de feuilles (rhododendrons ou pivoines ?).
- Couleurs : un surpeint blanc uniforme couvre le tout.
- Etat : les couches d'enduit semblent bien conservées sous la couche de surpeint.

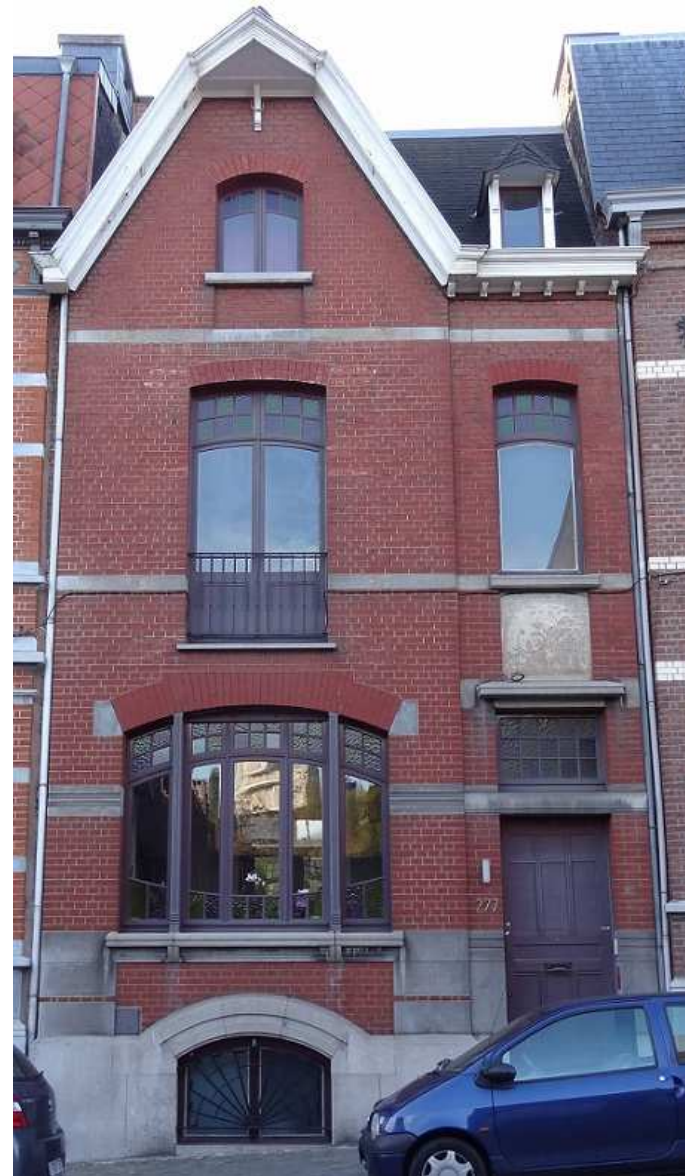
### Sgraffite

- Emplacement et forme : espace quadrangulaire entre la baie d'imposte au-dessus de la porte et la fenêtre du premier étage.
- Motifs : la partie centrale représente des feuilles et fleurs de chrysanthèmes. Cette scène centrale est reprise dans un encadrement incurvé qui délimite des écoinçons où sont dessinées des feuilles stylisées.
- Couleurs : délavées, les couleurs originelles sont fortement atténuées. La nuance du fond de la scène est plus claire. Du brun et du vert sont observés sur les parties végétales.
- Etat : à l'exception de quelques micro-lacunes, les couches d'enduit sont toujours en place.

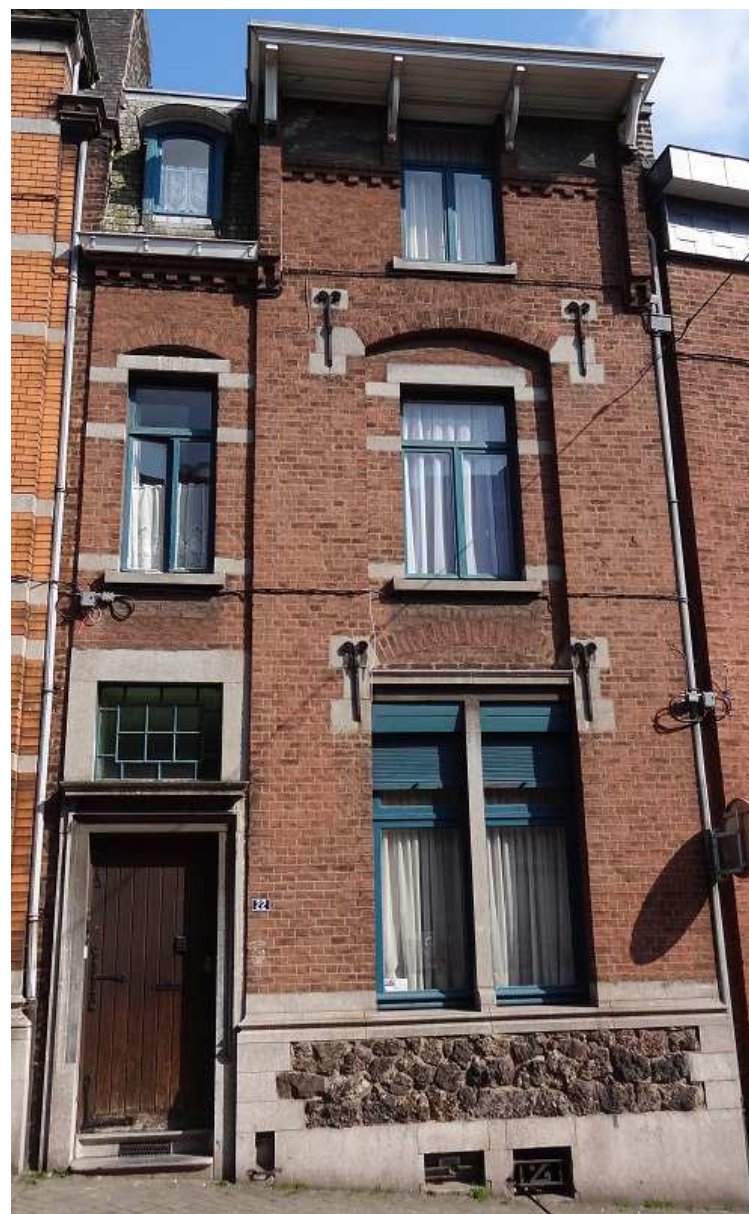
### Sgraffite A

- Emplacement et forme : rectangle sous la corniche, à gauche de la fenêtre du 2<sup>e</sup> étage de la travée principale.
- Motifs : des feuilles et fleurs stylisées se détachent sur un fond vert encadré d'une bande claire. Certains végétaux sont limités par le cadre, tandis que sur d'autres en débordent, ce qui confère plus de relief à la scène.
- Couleurs : le fond vert du tableau est clairement reconnaissable. Les cœurs des fleurs sont jaunes. Les autres motifs apparaissent dans la même teinte beige/gris (couleur du mortier ?).
- Etat : les couches d'enduit sont toujours en place. L'encrassement altère partiellement la lisibilité.

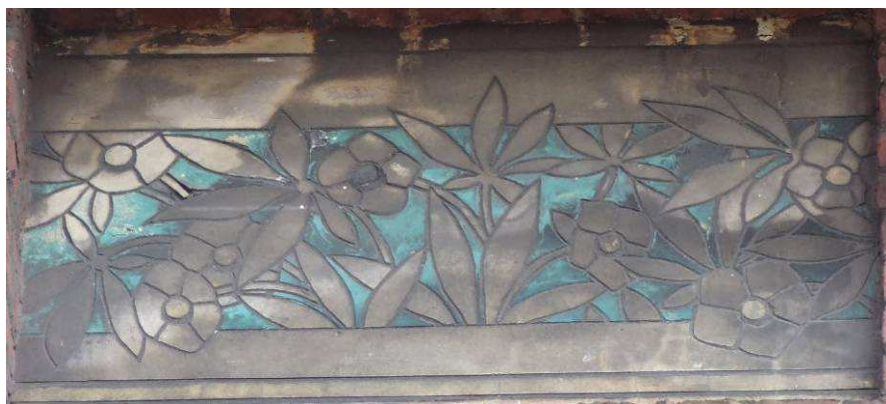
### Sgraffite B

- Emplacement et forme : rectangle sous la corniche, à droite de la fenêtre du 2<sup>e</sup> étage de la travée principale.
- Motifs : les motifs sont similaires à ceux du sgraffite A, mais ils ne sont pas une copie exacte ou une transposition symétrique.
- Couleurs : les mêmes que pour le sgraffite A.
- Etat : les couches d'enduit sont toujours en place, à l'exception peut-être de petites lacunes sur le bord inférieur droit.

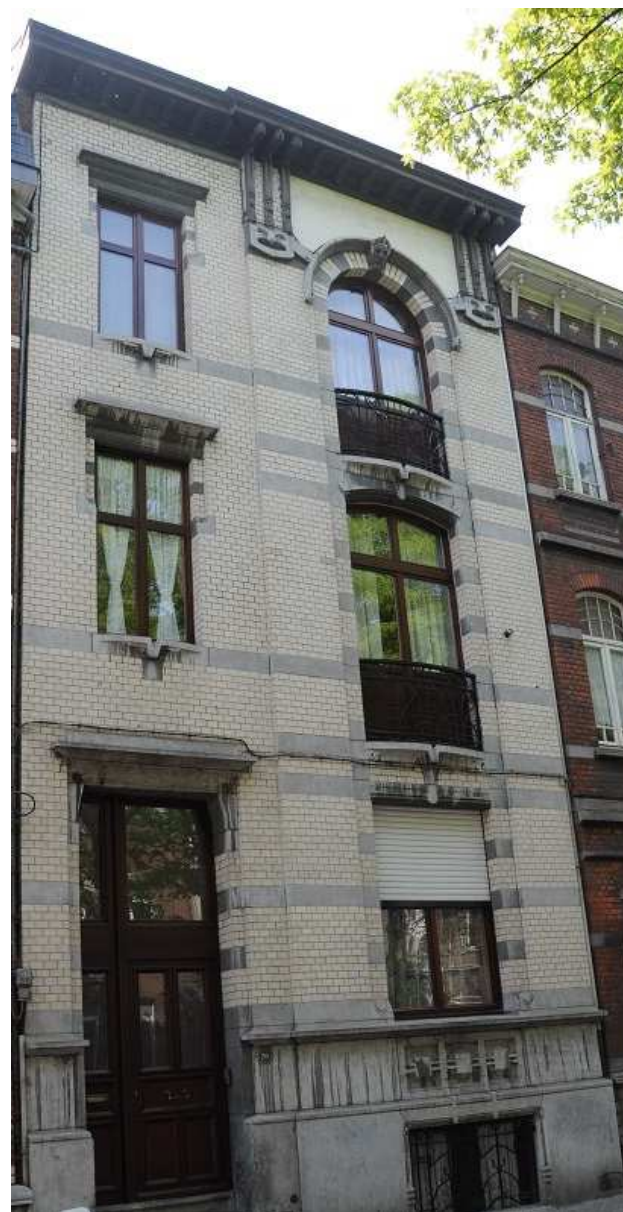
## Sgraffite

- Emplacement et forme : dans l'espace délimité entre le linteau courbe de la fenêtre de droite du 2<sup>e</sup> étage et l'espace de la corniche.
- Motifs : le sgraffite comprend un ensemble de tournesols, avec fleurs et feuilles caractéristiques. Les fleurs sont représentées avec différentes dimensions et différentes orientations, ce qui crée un sentiment de perspective et de profondeur. Les bords du tableau apparaissent encadrés par des motifs courbes en forme de 'coup de fouet', ce qui accentue l'effet de perspective.
- Couleurs : Les couleurs d'origine ont disparu sous un surpeint.
- Etat : les couches d'enduits apparaissent toujours en place. Le surpeint de couleur blanc cassé, qui couvre également les incisions, altère toutefois fortement la lisibilité du motif, qui passe inaperçu depuis la rue.
