# REPertoire DES SGRAFFITES DE LIEGE

Laurent Brück

Ville de Liège, Département de l'urbanisme  
Version actualisée de Mars 2016

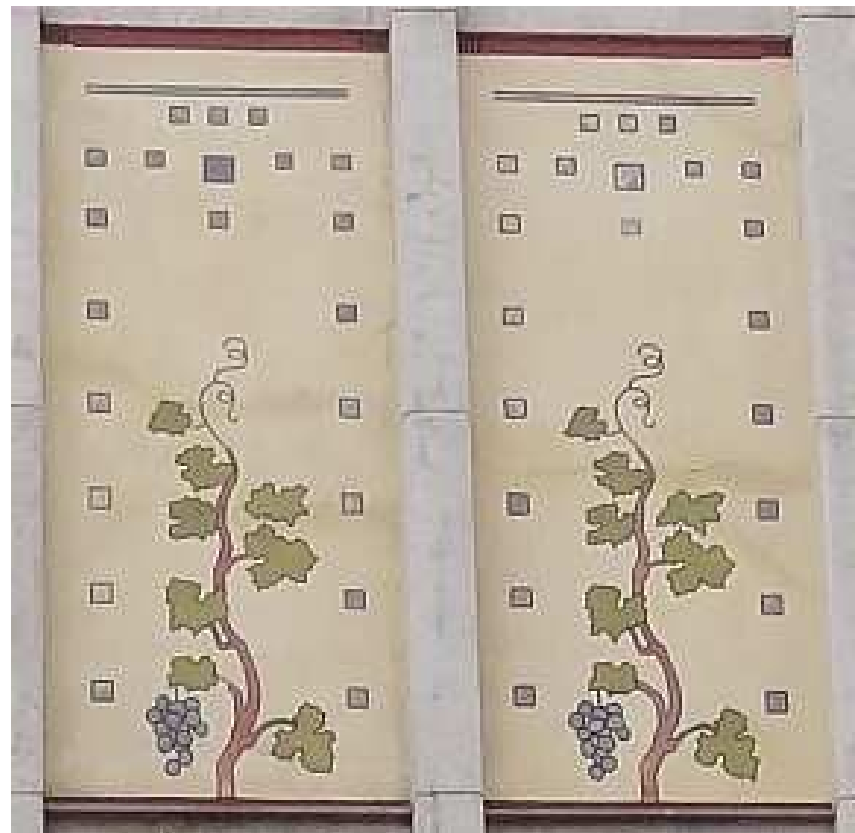
### Sgraffites C

- Emplacement et forme : motif répété dans quatre panneaux rectangulaires autour des fenêtres du 2<sup>e</sup> étage, entre les montants en bétons.
- Motifs : partie centrale des pampres de vignes.
- Couleurs : idem.
- Etat : idem.

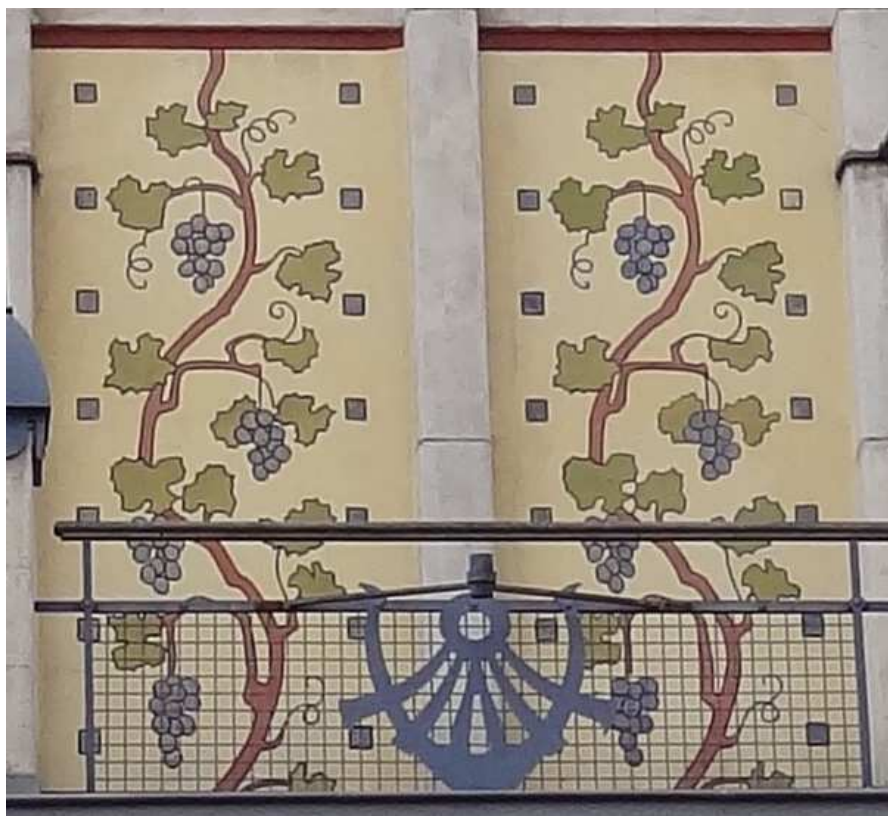
### Sgraffites D

- Emplacement et forme : motif répété dans deux panneaux, de part et d'autre de l'oriel du 1<sup>er</sup> étage.
- Motifs : base des pampres de vignes, qui émergent de pots de style antique.
- Couleurs : idem. Les pots sont bleus, ponctués de points rouges.
- Etat : idem.

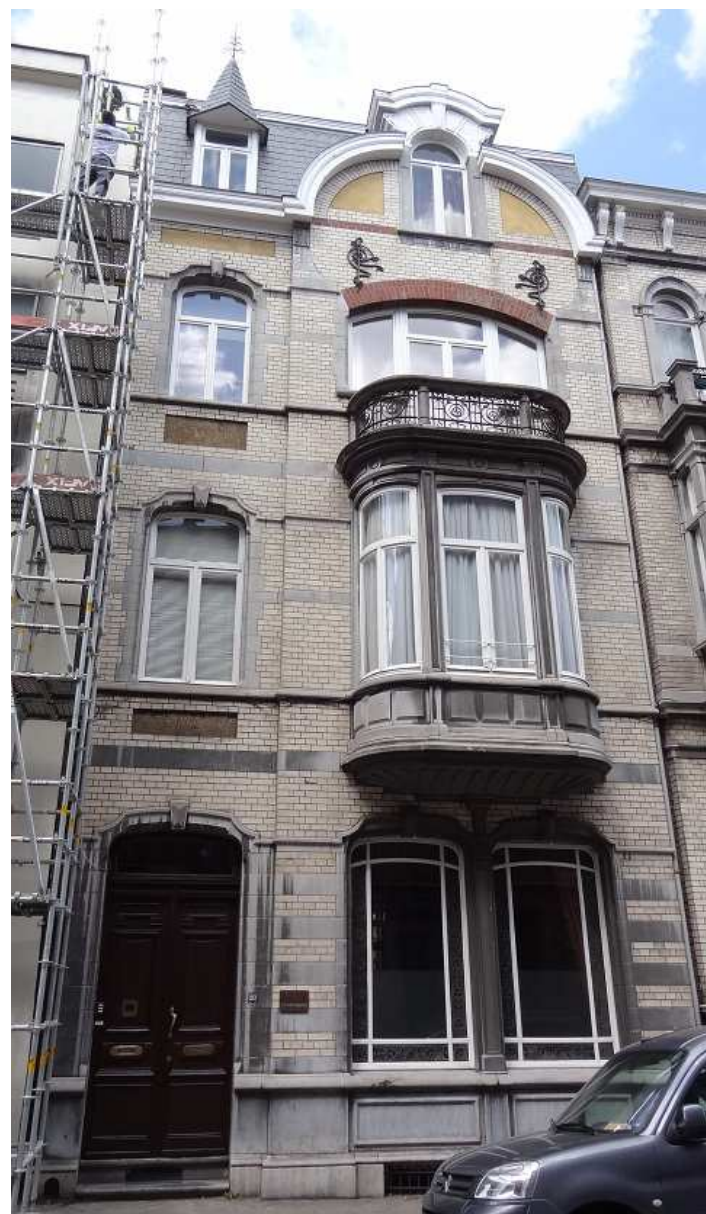
### Sgraffites A et B

- Emplacement et forme : dans le tympan qui encadre la fenêtre du 3<sup>e</sup> étage de la travée principale. Chaque panneau a la forme d'un quart de cercle.
- Motifs : les motifs de chaque panneaux sont identiques, placés de manière symétrique par rapport à l'axe de la travée principale. Difficile à distinguer, les motifs reprennent des roses, feuilles et entrelacs stylisés.
- Couleurs : les couleurs d'origine sont complètement altérées : tout apparaît dans la même nuance 'sable'. La couleur sombre des incisions ne se repère qu'à quelques endroits, notamment sous l'arc de briques.
- Etat : à quelques petites lacunes près, les couches d'enduit semblent entières.

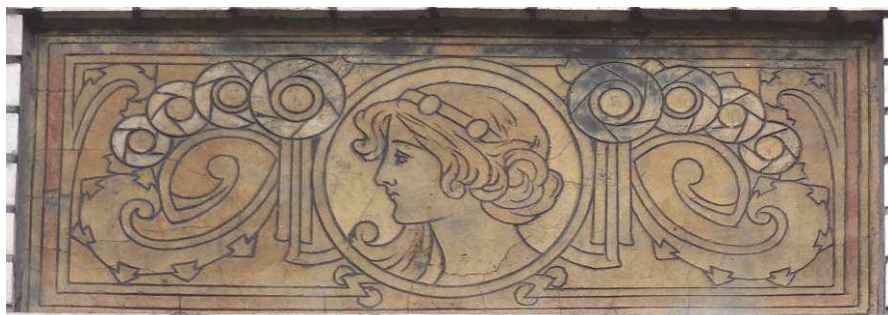
### Sgraffite E

- Emplacement et forme : rectangle dans une allège sous la fenêtre du 1<sup>er</sup> étage de la travée de gauche.
- Motifs : similaires à ceux du sgraffite C, en plus ramassé : des fleurs et feuilles stylisés (roses ?) se déploient en guirlande au départ d'un bouquet central. L'ensemble est supporté par des lignes en coup de fouet et se détache sur un encadrement rectangulaire.
- Couleurs : comme sur le sgraffite D, les couleurs sont plus facilement identifiables : rouge, jaune, vert, blanc.
- Etat : l'enduit semble intact, mais des encrassements noirâtres entachent certaines zones, en particulier dans de la partie supérieure (dépôts accumulés dans le renforcement entre les briques et la couche picturale ?).

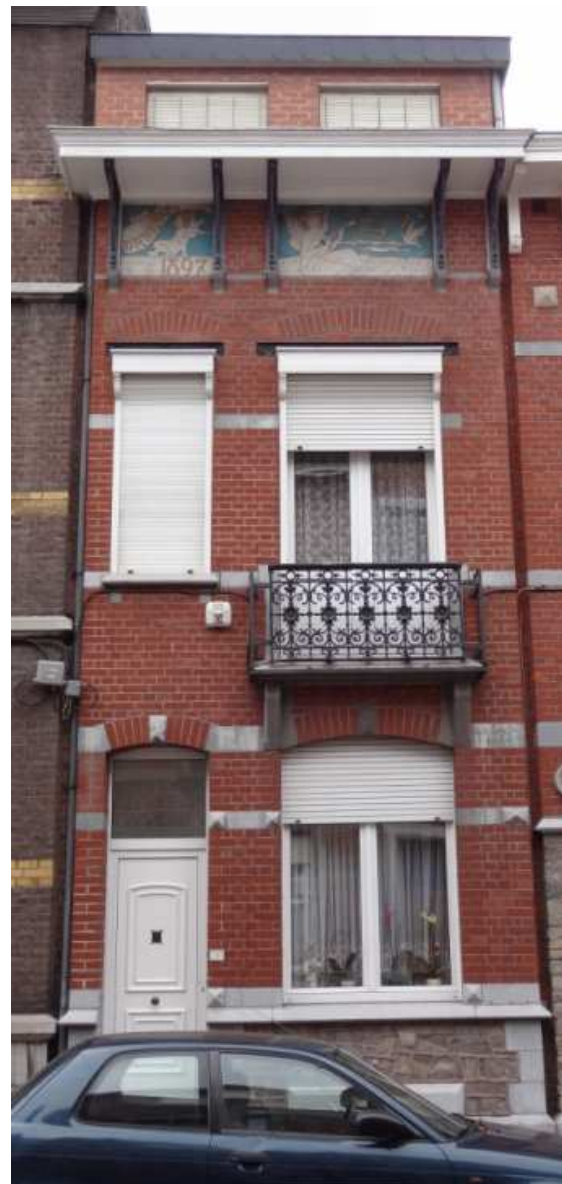
### Sgraffite A

- Emplacement et forme : panneau rectangulaire sous la corniche, au-dessus de la travée de gauche (entrée).
- Motifs : un angelot, vu de dos au trois quart, est appuyé d'une main sur un cadre horizontal et agite de l'autre une banderole-phylactère avec l'inscription 'IN TENUI LABOR' (première partie du proverbe latin 'in tenui labor, at tenuis non gloria', qui peut se traduire par 'le travail est d'un contenu modeste, pas sa réputation'. Outre le millésime 1897, la partie inférieure du panneau comporte deux fleurs stylisées à six pétales.
- Couleurs : trois couleurs ornent le sgraffite : bleu (fond), jaune-beige (chevelure, boutons de fleurs, inscriptions) et blanc.
- Etat : les couches d'enduit sont en bon état. Nous relevons seulement un peu d'encrassement dans les angles supérieurs.

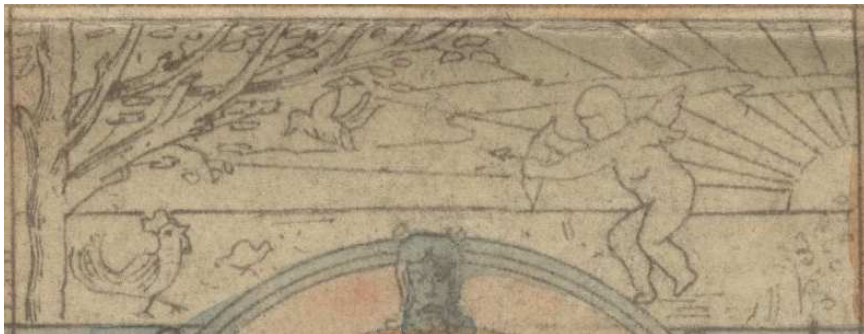
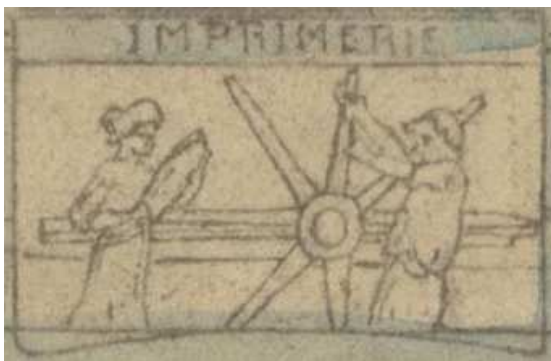
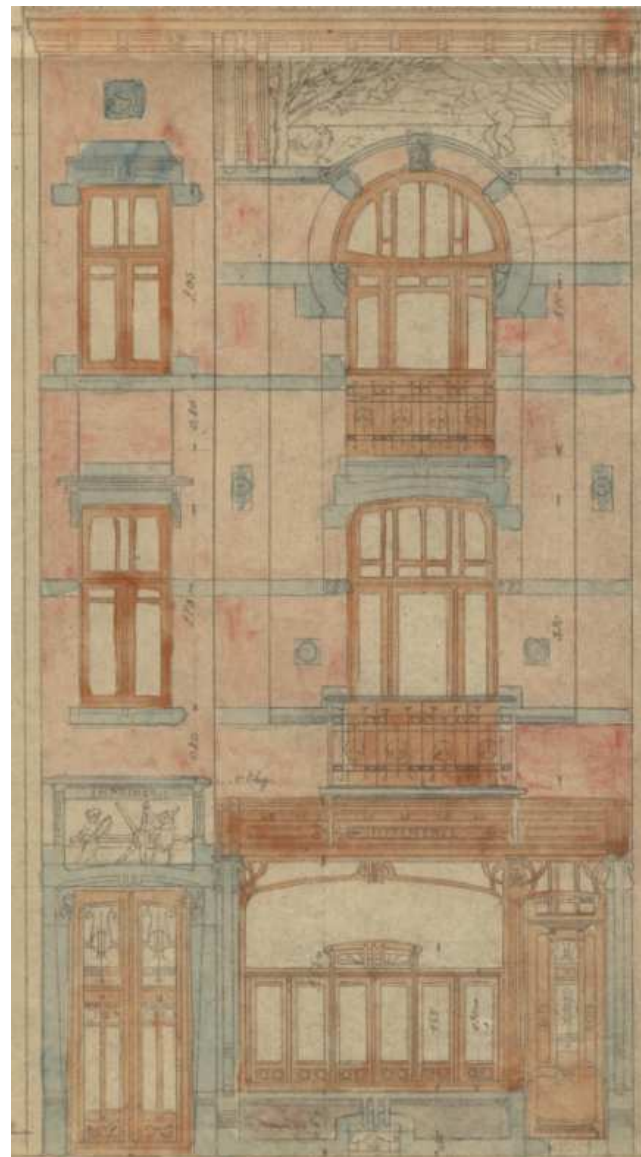
© Archives de la Ville de Liège

Le dossier du permis conservé au Service des Archives de la Ville de Liège comporte un dessin de la façade. Nous y observons un projet de sgraffite dans le panneau au-dessus de la porte de gauche : si la représentation d'une presse d'imprimerie y est déjà esquissée, nous pouvons aussi constater que le motif ne correspond pas au dessin en deux parties qui sera finalement réalisé.

Il apparaît par ailleurs qu'un second sgraffite était prévu au niveau du couronnement de la façade. L'esquisse montre une scène paysagère, avec arbres, coq, Cupidon tirant une flèche et soleil couchant. Il n'a pas été réalisé ou a été vite remplacé, du fait de l'ajout d'un étage supplémentaire par rapport au projet initial.

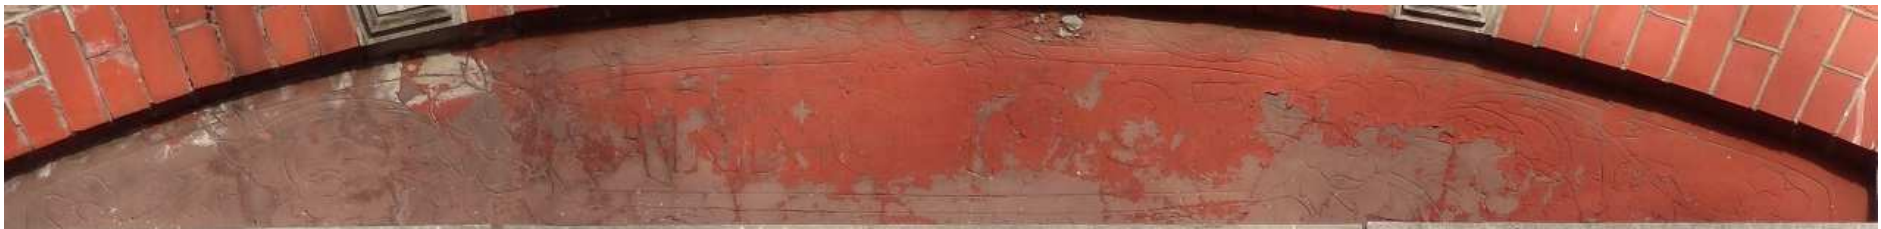
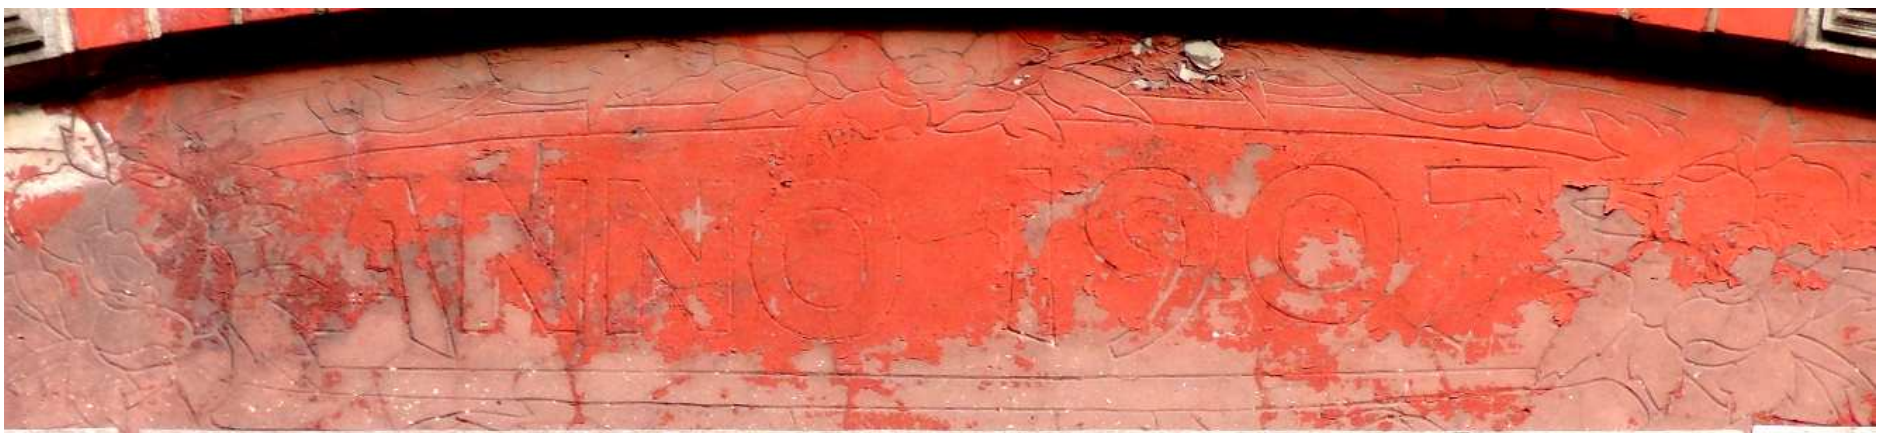
## Sgraffite

- Emplacement et forme : tympan entre le linteau du deuxième étage de la travée principale de droite et arc en brique courbe.
- Motifs : le millésime 'ANNO 1905' occupe le centre du panneau. Il est entouré d'un cadre sur lequel sont accrochés des rameaux avec feuilles et fleurs d'églantier.
- Couleurs : les couleurs d'origine ne sont plus identifiables.
- Etat : les couches d'enduit semblent complètes. De légères fissures peuvent être observées sur le panneau de gauche.

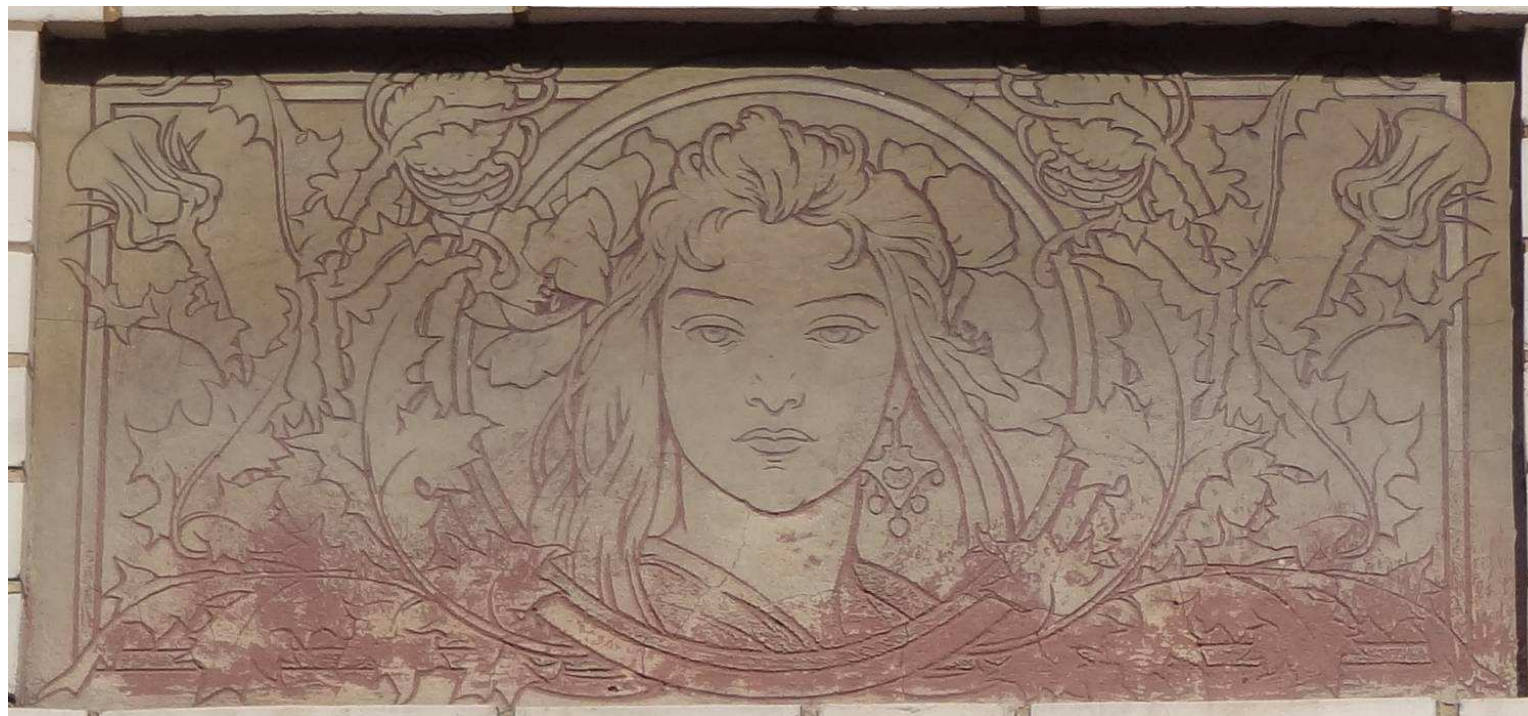
- Etat : les couches d'enduit semblent complètes, le bord inférieur étant peut-être légèrement érodé.

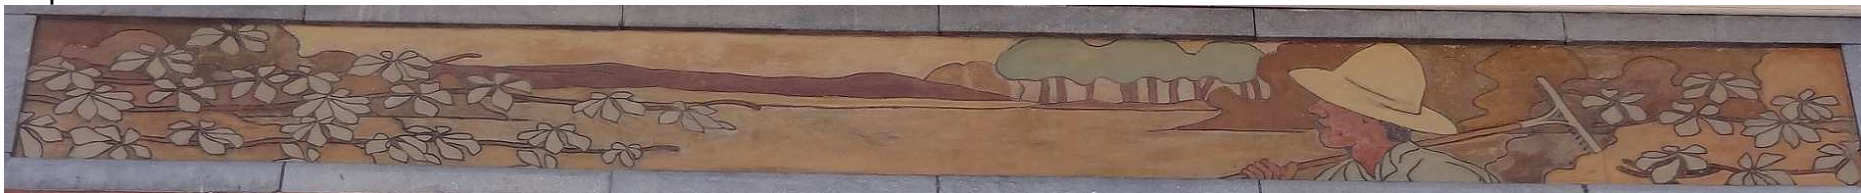
Le panneau dans son entièreté

- Emplacement et forme : large bandeau rectangulaire couronnant la façade.
- Motifs : le panneau représente un paysage champêtre. A l'avant-plan, un jardinier avec un chapeau à large bord porte un râteau sur son épaule. Il se détache sur un fond de paysage campagnard où se distinguent des bosquets d'arbre. Aux extrémités gauche et droite, la scène est encadrée par des branches de marronniers.
- Couleurs : les couleurs composent un camaïeu de teintes automnales : vert, brun, beige, jaune... La carnation de la figure apparaît rosée.
- Etat : le sgraffite était peu altéré avant sa restauration, qui a principalement consisté à vivifier les couleurs.

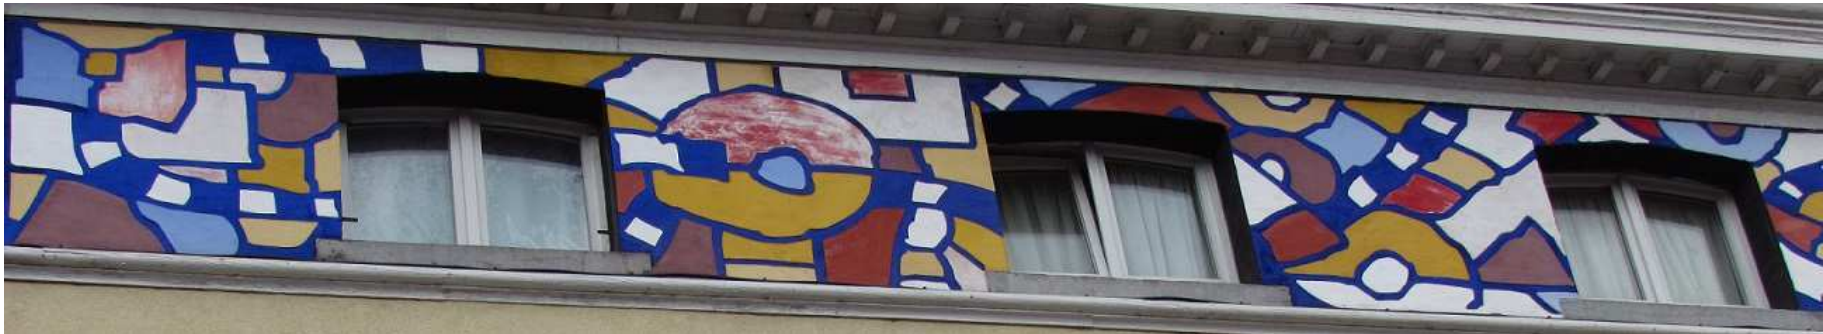
- Emplacement et forme : bandeau couronnant la façade, sous la corniche, incorporant les petites fenêtres du second niveau.
- Motifs : l'ensemble représente une composition abstraite continue. Les incisions peintes en bleu 'klein' délimitent des contours de formes variées, ainsi que des surfaces peintes en de la même couleur.
- Couleurs : les surfaces délimitées dans l'enduit superficiel sont peintes dans des teintes coordonnées de bordeaux, orange et jaune-beige. Quelques panneaux sont peints en bleu clair. Là où elle a été dégagée par l'incision, la couche d'enduit de fond a donc aussi été peinte, en bleu. La comparaison de l'état actuel et de l'état au moment de la réalisation montre que certains pigments de rouge ont déjà disparu sous l'effet du rayonnement solaire.
- Etat : les couches d'enduit sont entières.

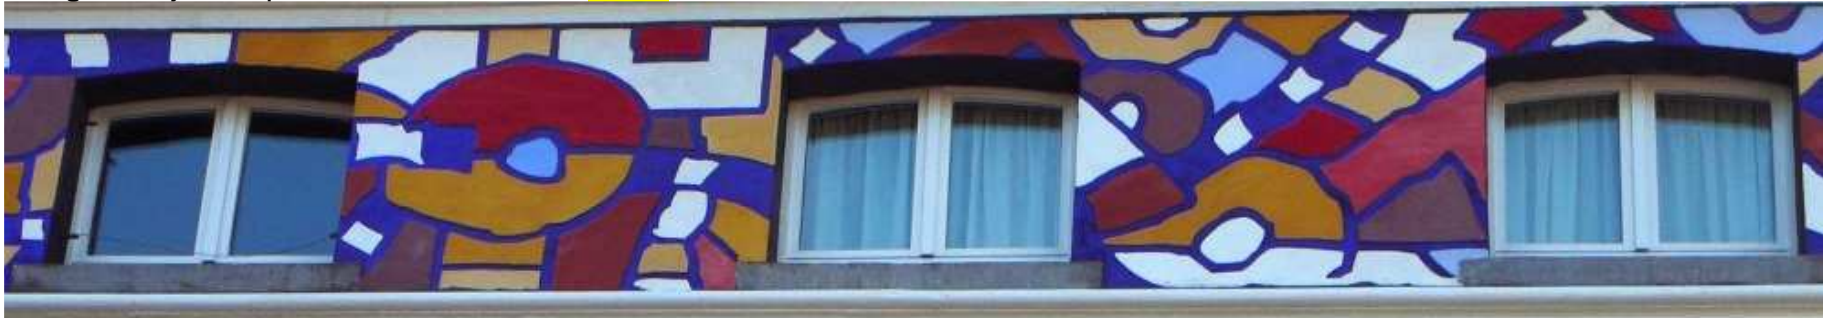
Le sgraffite juste après son exécution en 200\$.

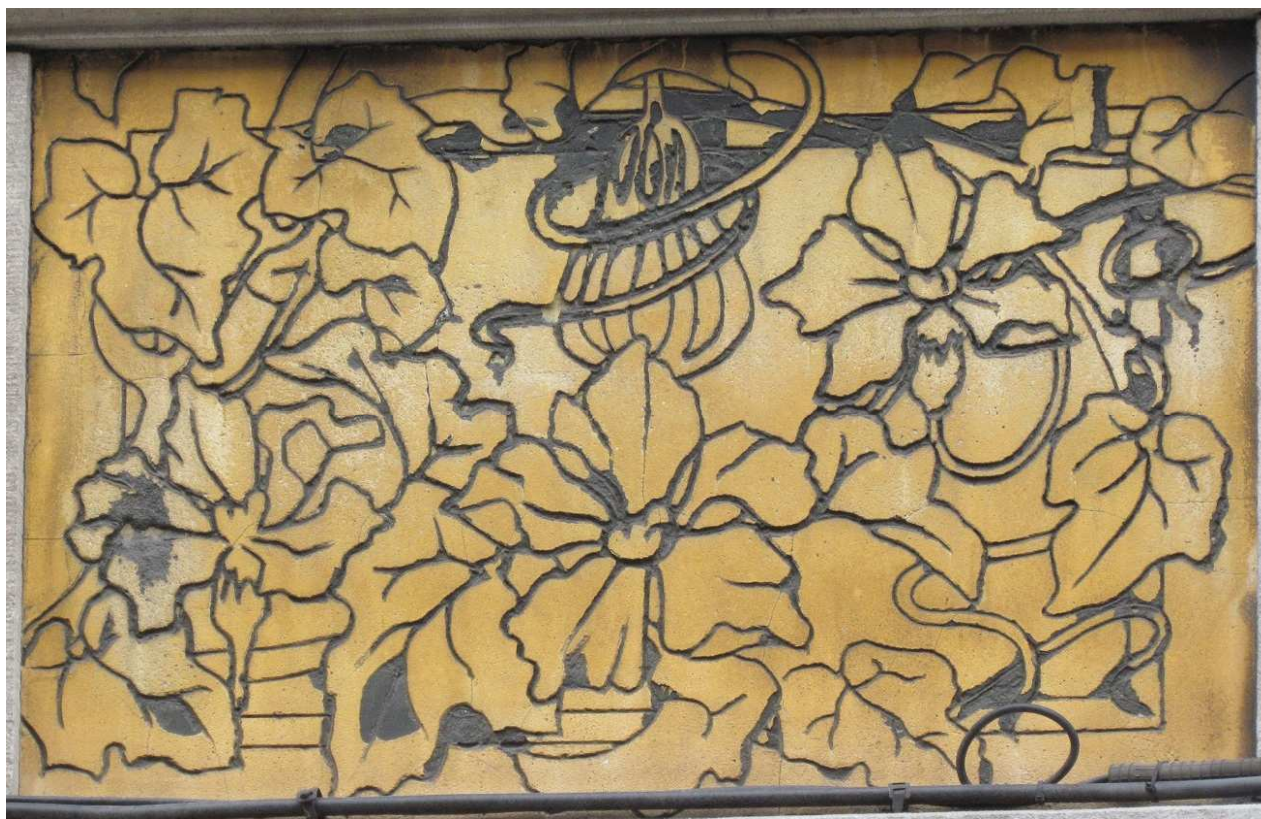
## Sgraffite

- Emplacement et forme : rectangle dans l'allège sous la fenêtre du premier étage, au-dessus de la porte d'entrée.
- Motifs : le tableau représente une plante de la famille de la cucurbitacée, reconnaissable à la courge centrale entourée d'une vrille, aux lianes rampantes, aux fleurs à cinq pétales diaphanes et à la forme des feuilles nervurées. La végétation envahit tout le panneau et déborde même du cadre dessiné sur son pourtour, créant un effet de relief et de dynamisme.
- Couleurs : les couleurs d'origine sont complètement estompées.
- Etat : la couleur noire des incisions permet de lire le tableau. La couche d'enduit extérieure a été érodée en bordure de certaines de ces incisions, en particulier dans la partie supérieure droite du panneau.

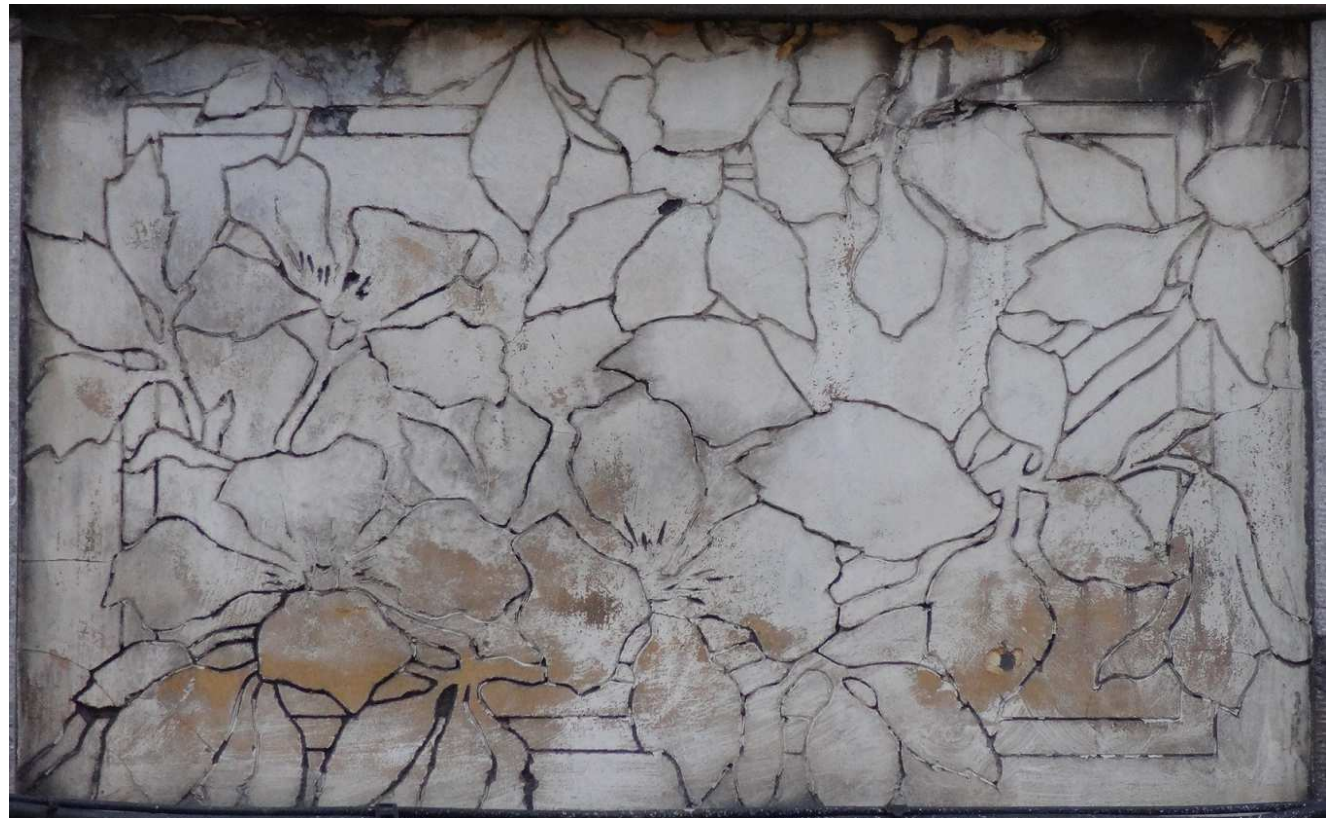
- Emplacement et forme : rectangle dans l'allège sous la fenêtre du premier étage, au-dessus de la porte d'entrée.
- Motifs : le tableau représente probablement des fleurs et feuilles de clématite (les éléments d'identification sont la forme des feuilles et des pétales, le dessin des étamines sur ces dernières et la fleur en forme de cloche à droite). La végétation envahit tout le panneau et déborde même du cadre dessiné sur son pourtour, créant un effet de relief et de dynamisme.
- Couleurs : les couleurs d'origine ont disparu. Il est possible que le panneau ait fait l'objet d'un surpeint en blanc.
- Etat : la couche d'enduit supérieure a disparu en quelques zones très ponctuelles. Le bord supérieur est encrassé.

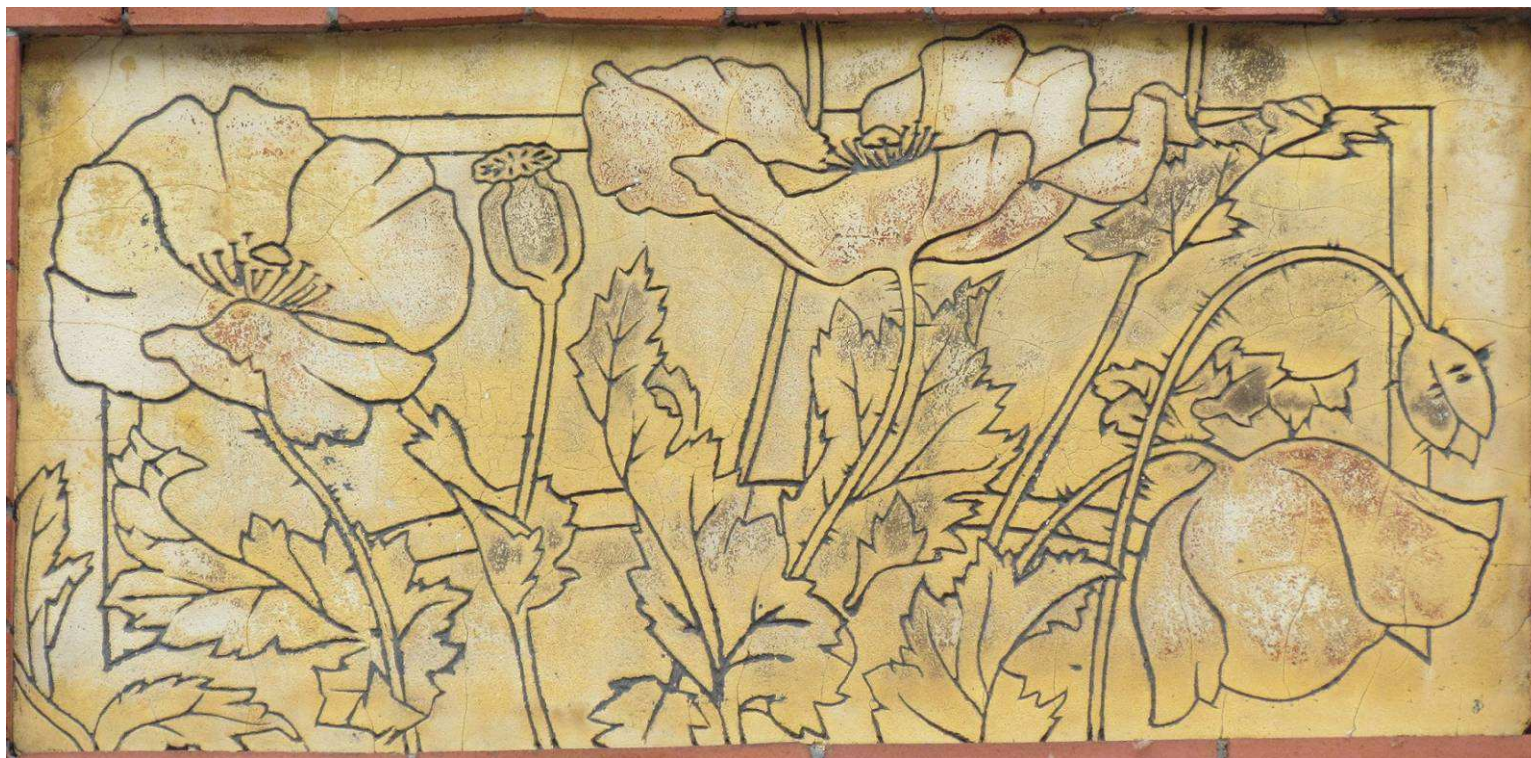
- Emplacement et forme : rectangle dans l'allège sous la fenêtre du premier étage, au-dessus de la porte d'entrée.
- Motifs : le tableau représente des coquelicots ou des pavots (famille des papavéracées), avec tiges et feuilles. Différents stades de développement sont représentés : bouton, fleur, fruit (capsule). Le motif déborde du cadre dessiné sur son pourtour, qui adopte une forme incurvée dans la partie inférieure.
- Couleurs : les couleurs d'origine sont fortement délavées, mais des traces de rouge peuvent être distinguées au niveau des pétales.
- Etat : la couche d'enduit supérieure apparaît bien conservée. Une légère érosion semble avoir émoussé le bord des incisions dans la partie inférieure.

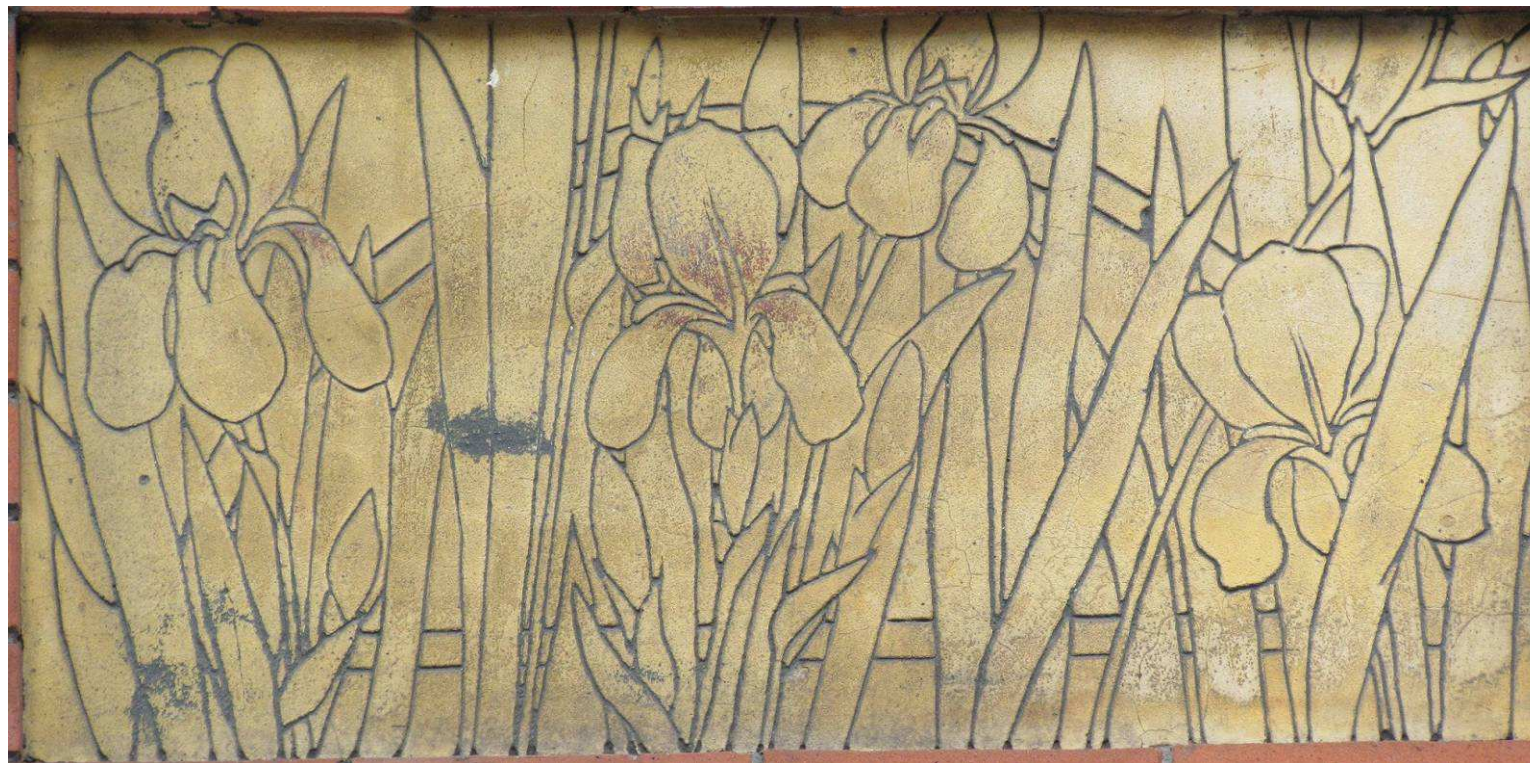
- Emplacement et forme : allège rectangulaire au-dessus de la porte d'entrée.
- Motifs : le tableau représente des fleurs d'iris, avec tiges et longues feuilles caractéristiques. Comme pour les panneaux similaires des autres façades de la rue, la végétation déborde du cadre dessiné sur son pourtour, qui adopte ici une forme incurvée dans la partie supérieure (l'abondance des tiges et feuilles le rend plus difficilement perceptible).
- Couleurs : les couleurs d'origine sont fortement délavées, mais des traces de rouge peuvent être distinguées au niveau des pétales.
- Etat : la couche d'enduit supérieure apparaît bien conservée. Les bords des incisions sont légèrement érodés dans la partie inférieure et en quelques points de fragilité.

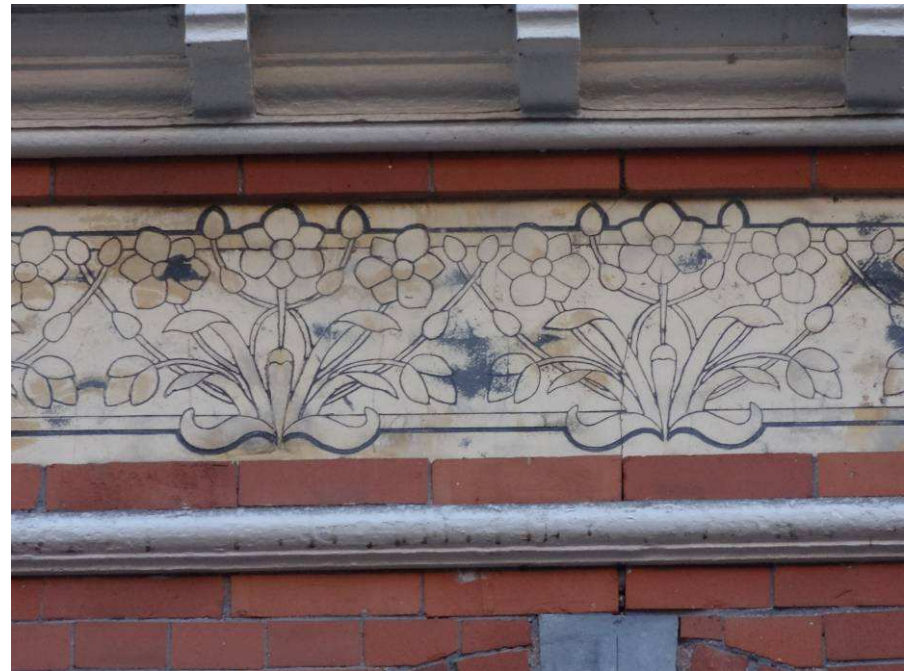
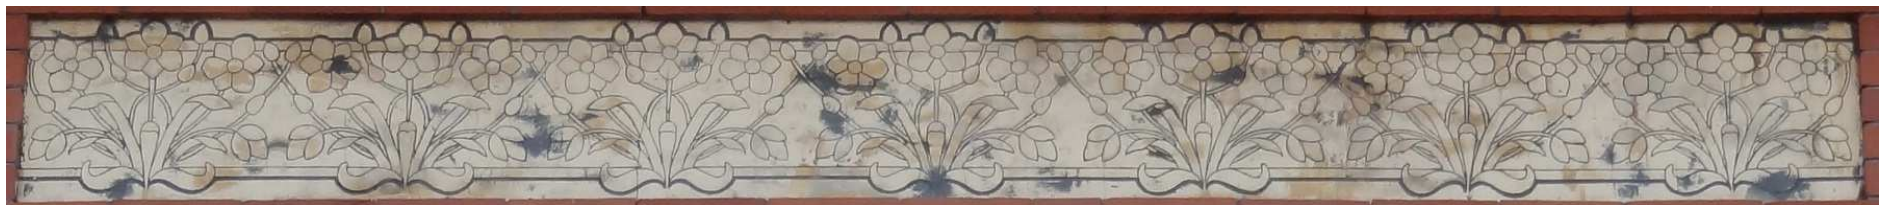
### Sgraffites A et B

- Emplacement et forme : deux rectangles au sommet de la façade : le grand rectangle couronne la travée principale, tandis que le petit rectangle couronne les travées des portes d'entrée des deux façades jumelées (il s'étend donc sur deux façades).
- Motifs : les panneaux forment des frises où se répète le même motif de bouquet à trois fleurs. Fleurs, boutons et feuilles sont stylisés et ne semblent pas désigner une plante précise. L'effet de frise est accentué par l'effet 'bandeau' résultant de la largeur plus grande pour l'incision de la bordure, qui suit les contours des fleurs et feuilles qui en débordent.
- Couleurs : si les panneaux étaient colorés à l'origine, ces couleurs ont disparu.
- Etat : les couches d'enduit semblent bien conservées. Les taches noires semblent correspondre à des encrassements.

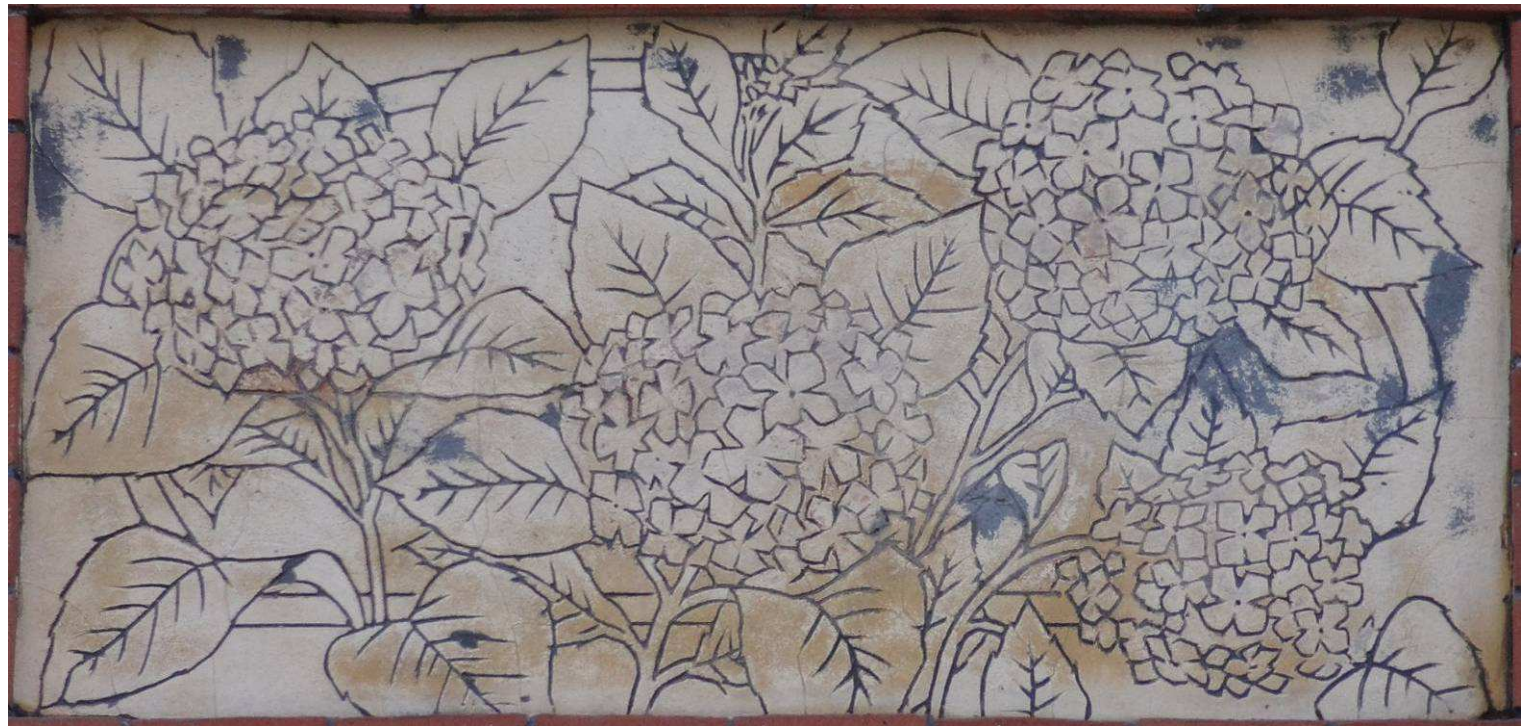
- Emplacement et forme : rectangle dans l'allège sous la fenêtre du premier étage, au-dessus de la porte d'entrée.
- Motifs : le tableau représente des hortensias. Comme pour les panneaux similaires des autres façades de la rue, la végétation déborde du cadre dessiné sur son pourtour, dont la partie supérieure adopte une forme incurvée en fer à cheval.
- Couleurs : les couleurs d'origine sont fortement délavées et ne peuvent plus être distinguées. Les taches noires correspondent à des encrassements.
- Etat : la couche d'enduit supérieure apparaît bien conservée. Les bords des incisions sont légèrement érodés en quelques points de fragilité.

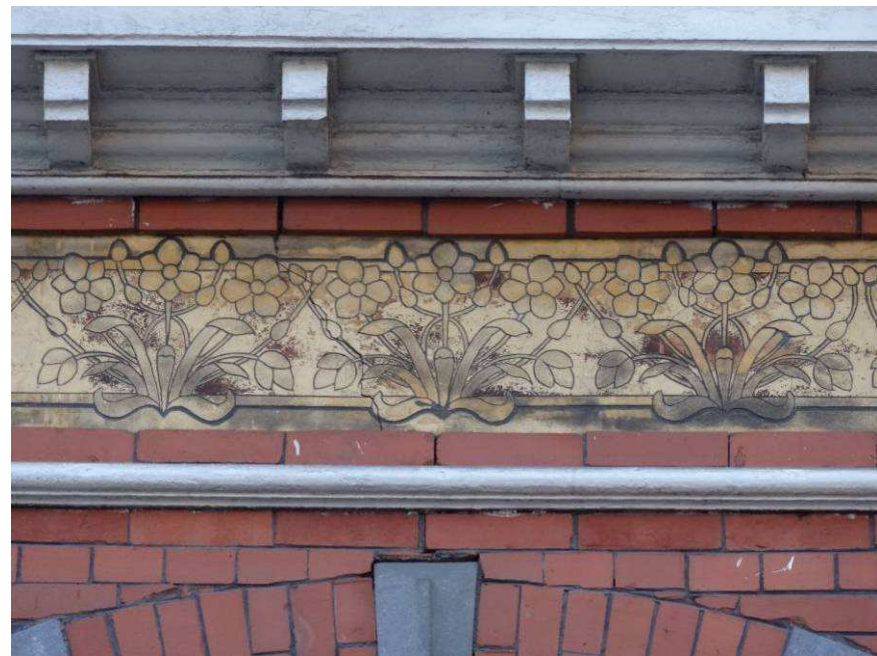
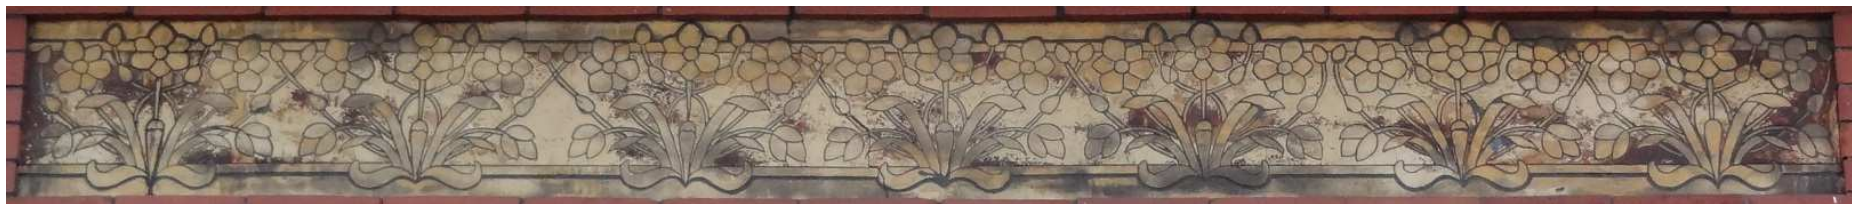
Sgraffites A et B (identiques à ceux de la façade du n°160)

- Emplacement et forme : deux rectangles au sommet de la façade : le grand rectangle couronne la travée principale, tandis que le petit rectangle couronne les travées des portes d'entrée des deux façades jumelées (il s'étend donc sur deux façades).
- Motifs : les panneaux forment des frises où se répète le même motif de bouquet à trois fleurs. Fleurs, boutons et feuilles sont stylisés et ne désignent pas une plante précise. L'effet de frise est accentué par le caractère de 'bandeau' résultant de la plus grande de l'incision de la bordure, qui suit les contours des fleurs et feuilles qui en débordent.
- Couleurs : si les panneaux étaient colorés à l'origine, ces couleurs ont disparu.
- Etat : les couches d'enduit semblent bien conservées. Les taches noires correspondent à des encrassements.

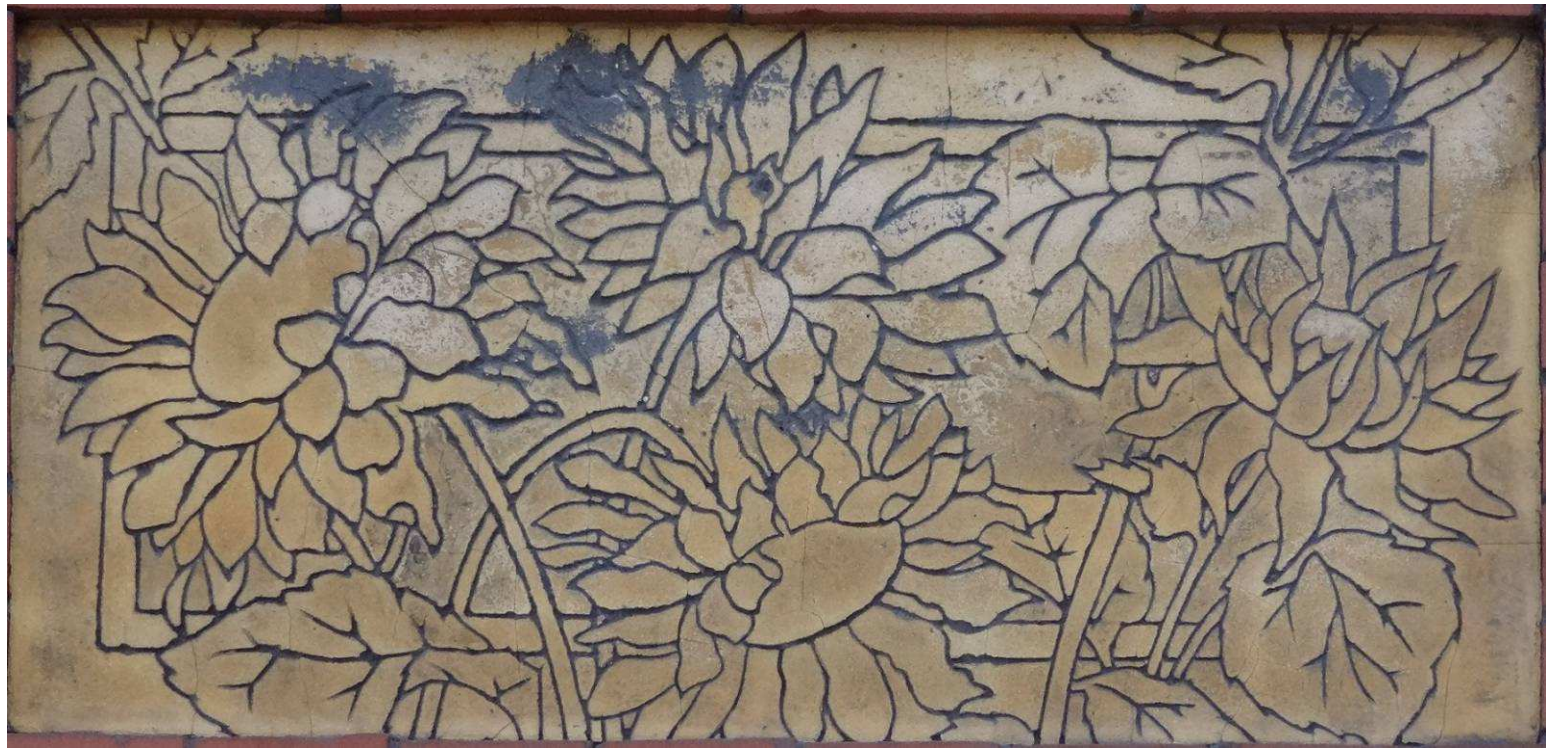
- Emplacement et forme : rectangle dans l'allège sous la fenêtre du premier étage, au-dessus de la porte d'entrée.
- Motifs : le tableau représente des fleurs de tournesols, avec tiges et feuilles. Comme pour les panneaux similaires des autres façades de la rue, la végétation déborde du cadre dessiné sur son pourtour, dont la forme est ici rectangulaire.
- Couleurs : les couleurs d'origine sont fortement délavées et ne peuvent plus être distinguées. Les taches noires correspondent probablement à des encrassements.
- Etat : la couche d'enduit supérieure apparaît bien conservée. Les bords des incisions sont légèrement érodés en quelques points de fragilité.

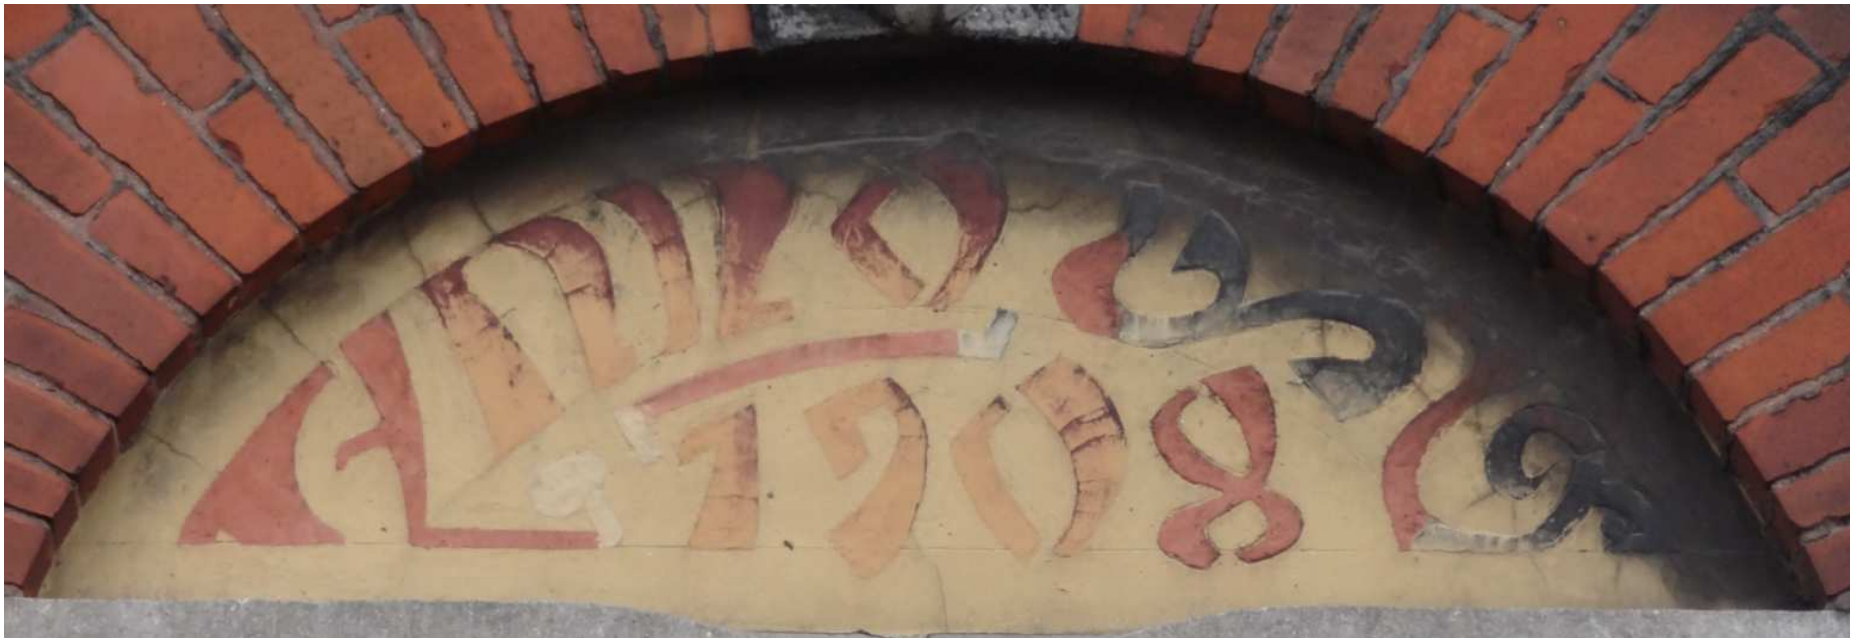
- Emplacement et forme : tympan circulaire au-dessus du linteau en pierre calcaire des fenêtres du premier étage de la travée principale de droite. La partie supérieure est délimitée par un arc de brique.
- Motifs : le panneau est décoré avec l'inscription : 'ANNO 1908'. Des entrelacs comblent l'espace laissé vacant sur la droite.
- Couleurs : les inscriptions se détachent par leur peinture rouge du fond beige. Tous les dessins semblent formés sur la couche de l'enduit de fond.
- Etat : la couche d'enduit superficielle est encrassée dans sa partie supérieure. Elle est fendillée à divers endroits, mais semble complète.

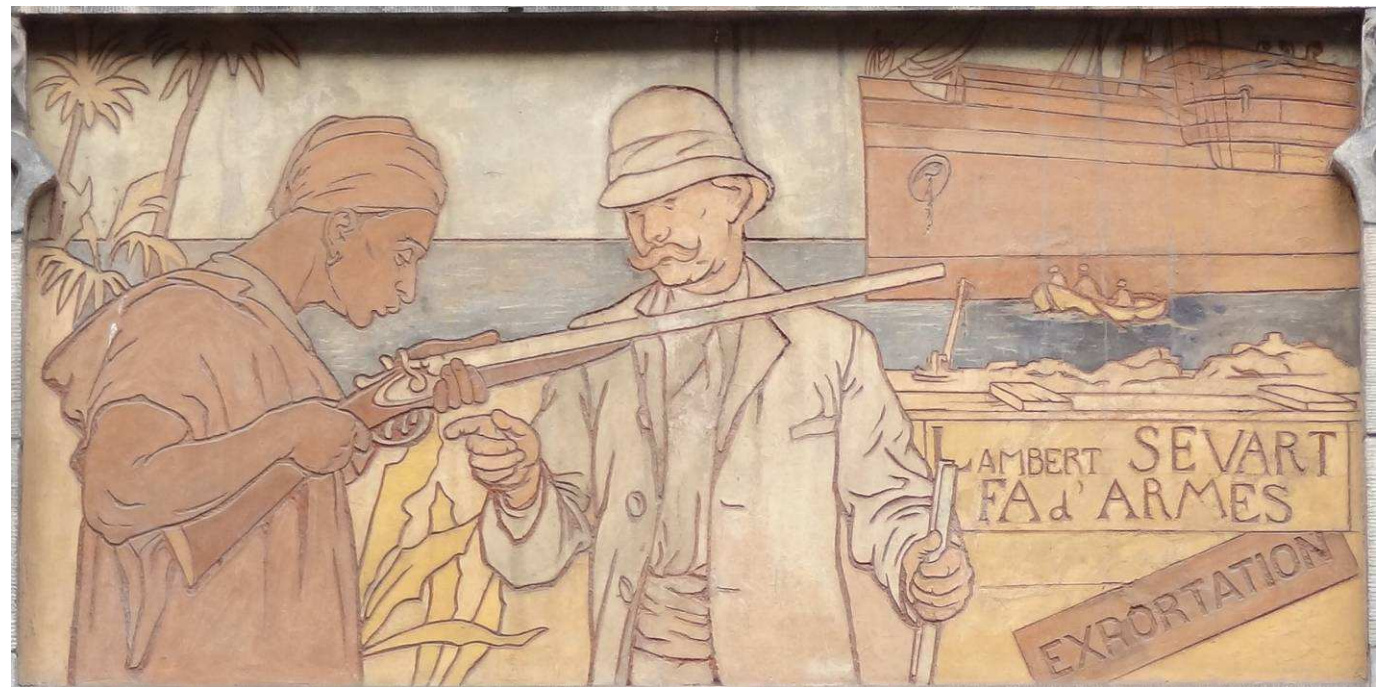
Le panneau avant la restauration de 2004. Quelques lacunes marquaient le mortier, notamment au niveau de l'enseigne, du canot et de la moustache. Les couleurs d'origine étaient aussi particulièrement estompées.
