# REPertoire DES SGRAFFITES DE LIEGE

Laurent Brück

Ville de Liège, Département de l'urbanisme  
Version actualisée de Mars 2016

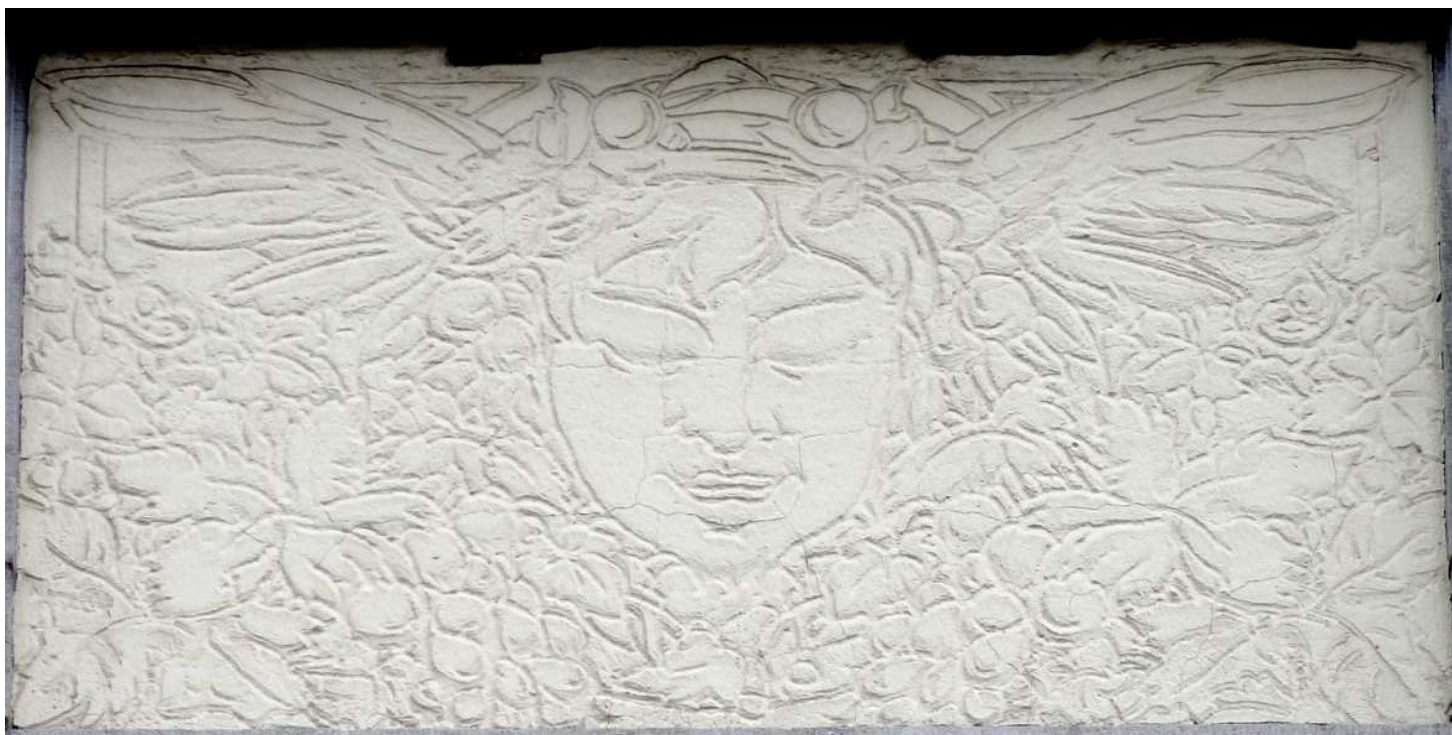
## Sgraffite

- Emplacement et forme : rectangle dans panneau encadré de pierre bleue au-dessus de la fenêtre du deuxième étage de la travée de droite.
- Motifs : le panneau représente un visage féminin, les yeux fermés. Le front couvert de mèches, maintenues en place par un bandeau couvert de feuilles et de fruits. Des ailes semblent émerger à l'arrière de la coiffe. Dans la partie inférieure, le visage se détache d'un amoncellement de fruits, feuilles et fleurs qui débordent du panneau. La confusion et le surpeint rendent l'identification des motifs difficile. Il s'agit peut-être d'une représentation allégorique de l'abondance.
- Couleurs : les couleurs d'origine ne sont pas lisibles, l'ensemble ayant été repeint d'une couche blanche uniforme.
- Etat : les couches d'enduits apparaissent complètes.

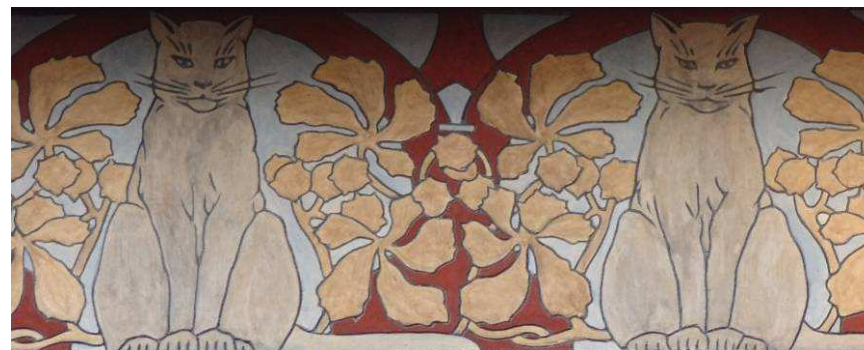
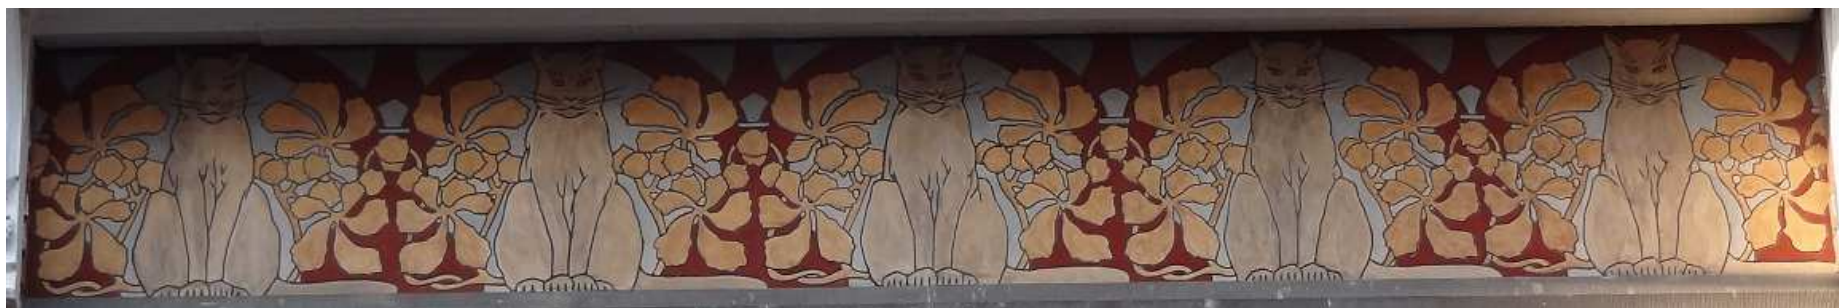
### Sgraffite

- Emplacement et forme : bandeau rectangulaire couronnant la tracée principale de droite, sous la corniche.
- Motifs : le panneau constitue une frise où se répète cinq fois le même motif : un chat accroupi est encadré par des rameaux de marronnier stylisés avec feuilles et bogues. Ces motifs se détachent sur fond d'une structure dessinant des arcades.
- Couleurs : les teintes ont retrouvé leur vigueur avec la restauration : bleu pour le fond, rouge pour les arcades, brun avec effet doré pour les feuilles, gris pour le pelage du chat.
- Etat : la couche d'enduit est entièrement conservée.

Etat avant restauration

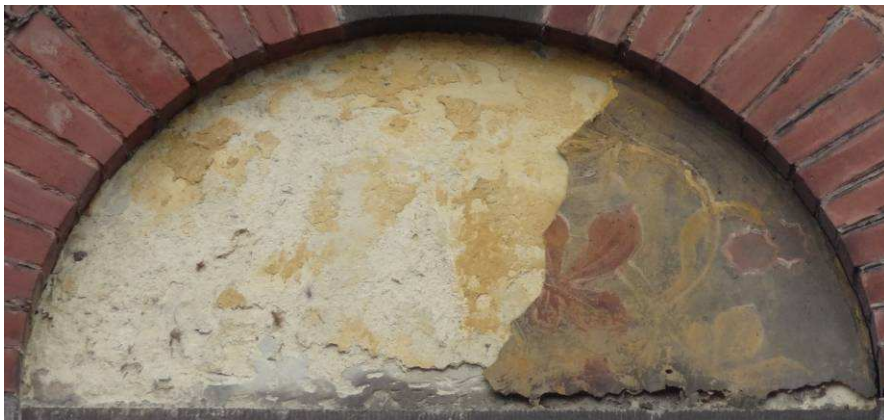
### Sgraffite A

- Emplacement et forme : tympan semi-circulaire au-dessus de la fenêtre du premier étage de la travée centrale, entre le linteau en pierre et un arc en brique.
- Motifs : rameaux avec feuilles et bogues de marronniers.
- Couleurs : les motifs apparaissent en jaune et brun-ocre, sur un fond plus foncé.
- Etat : le panneau est en très mauvais état. L'enduit superficiel s'est détaché sur toute la moitié gauche et le panneau est en plus 'rongé' sur sa bordure inférieure.

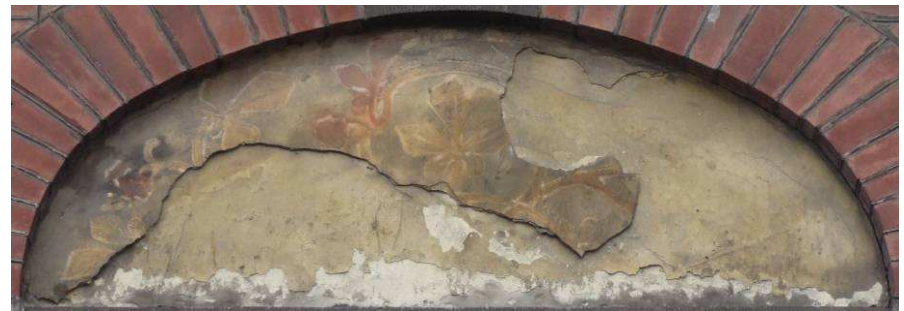
### Sgraffite B

- Emplacement et forme : tympan semi-circulaire au-dessus de la fenêtre du premier étage de la travée de droite, entre le linteau en pierre et un arc en brique.
- Motifs : rameaux avec feuilles de marronniers.
- Couleurs : jaune et brun-ocre pour les motifs.
- Etat : le panneau est tout aussi altéré : la couche d'enduit superficielle est tombée sur plus de la moitié de la surface.

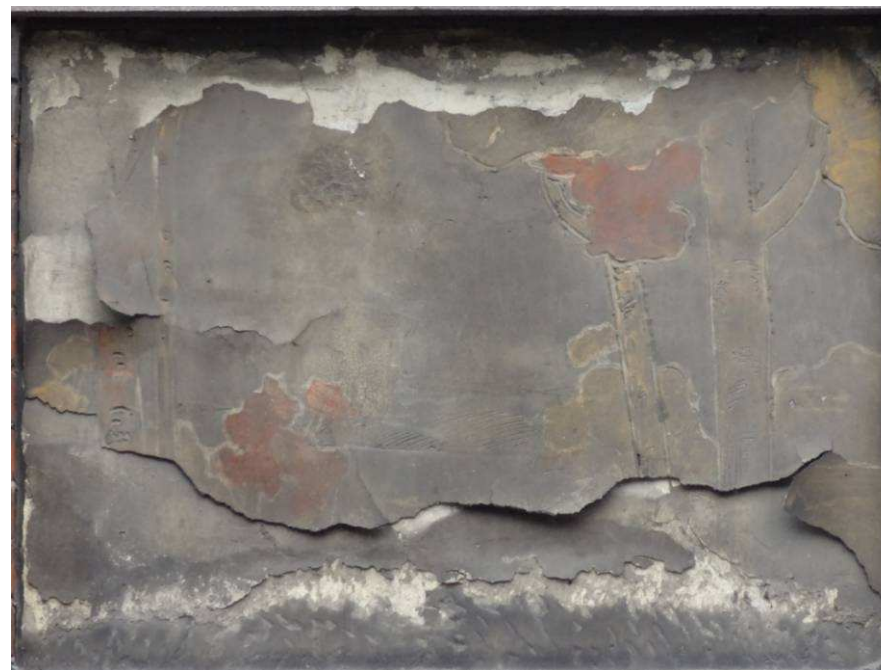
### Sgraffite C

- Emplacement et forme : rectangle dans l'allège entre les fenêtres du rez-de-chaussée et du premier étage de la travée centrale.
- Motifs : le panneau est décoré de motifs végétaux, difficilement identifiables vu leur état d'altération (tiges et feuilles).
- Couleurs : mêmes teintes brun-ocre et jaune que pour les autres panneaux.
- Etat : le panneau est abîmé : la couche d'enduit superficielle est en train de se décoller.

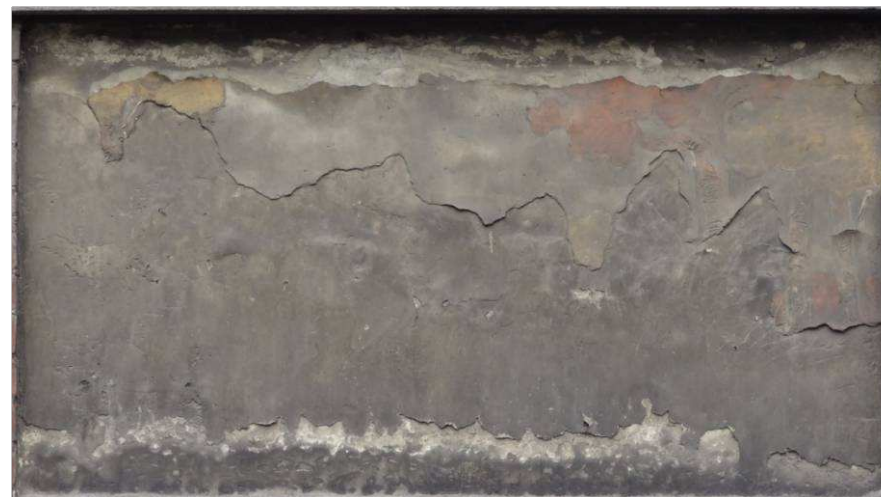
### Sgraffite D

- Emplacement et forme : rectangle dans l'allège entre les fenêtres du rez-de-chaussée et du premier étage de la travée de droite.
- Motifs : le panneau semble décoré des mêmes motifs végétaux que le panneau B.
- Couleurs : mêmes couleurs brun-ocre et jaune que pour les autres panneaux.
- Etat : le panneau est très abîmé : la couche d'enduit superficielle est presque entièrement tombée.

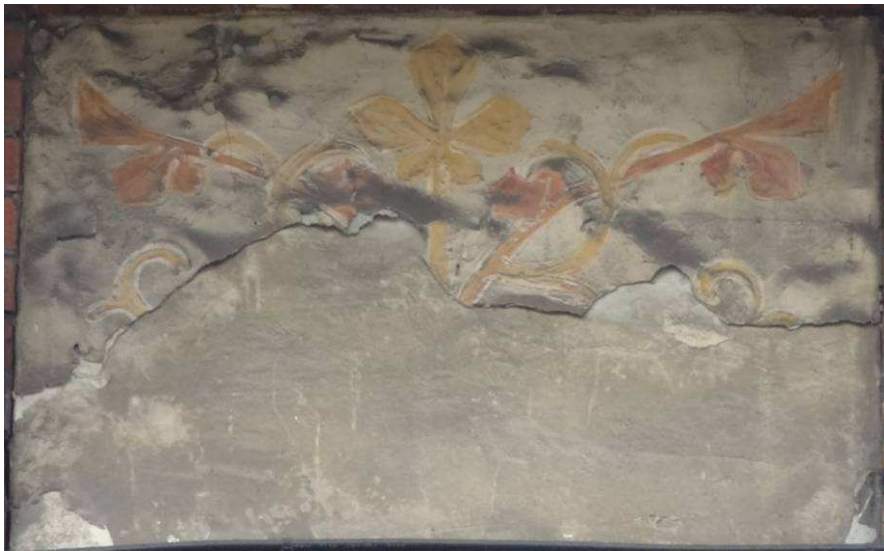
### Sgraffite A

- Emplacement et forme : rectangle sous la corniche au sommet de la travée de gauche.
- Motifs : le panneau est décoré de feuilles de marronniers vues sous différents angles.
- Couleurs : les rameaux et les feuilles apparaissent en beige et rouge.
- Etat : le panneau est très abîmé : la couche d'enduit superficielle est tombée sur toute la moitié inférieure.

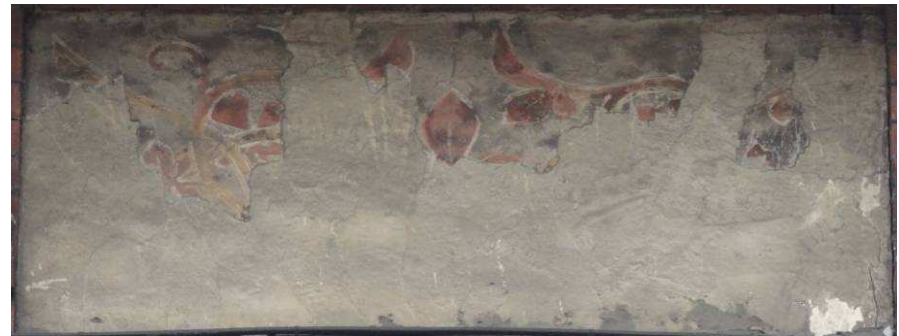
### Sgraffite B

- Emplacement et forme : rectangle sous la corniche au sommet de la travée principale de droite.
- Motifs : le panneau étant fortement détérioré, sa lecture est difficile : des feuilles et des rameaux peuvent être distingués.
- Couleurs : mêmes couleurs brun-orange et jaune que pour le sgraffite A.
- Etat : le panneau est très abîmé : la couche d'enduit superficielle est presque entièrement tombée.

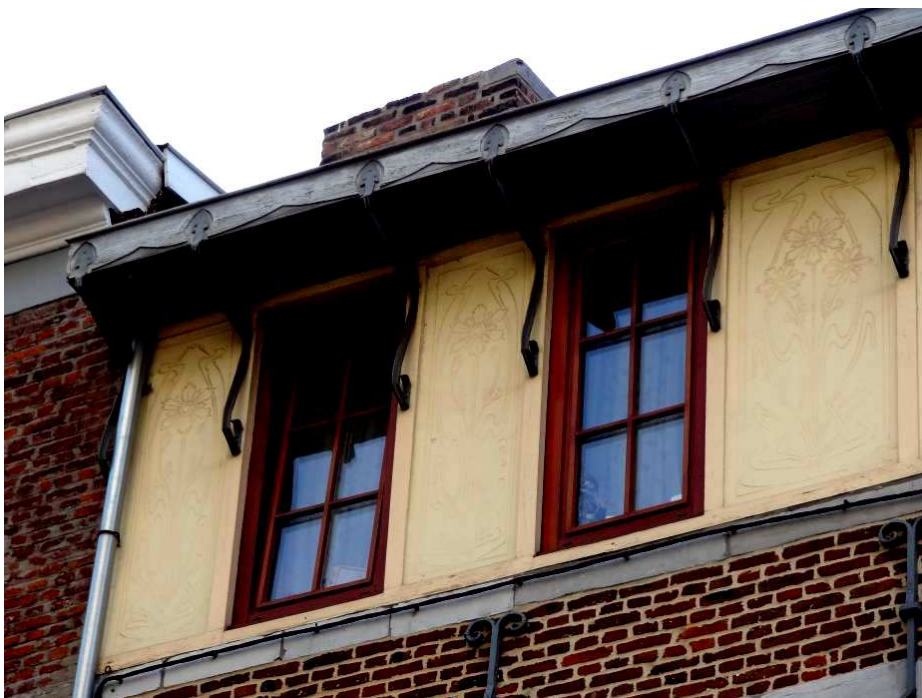
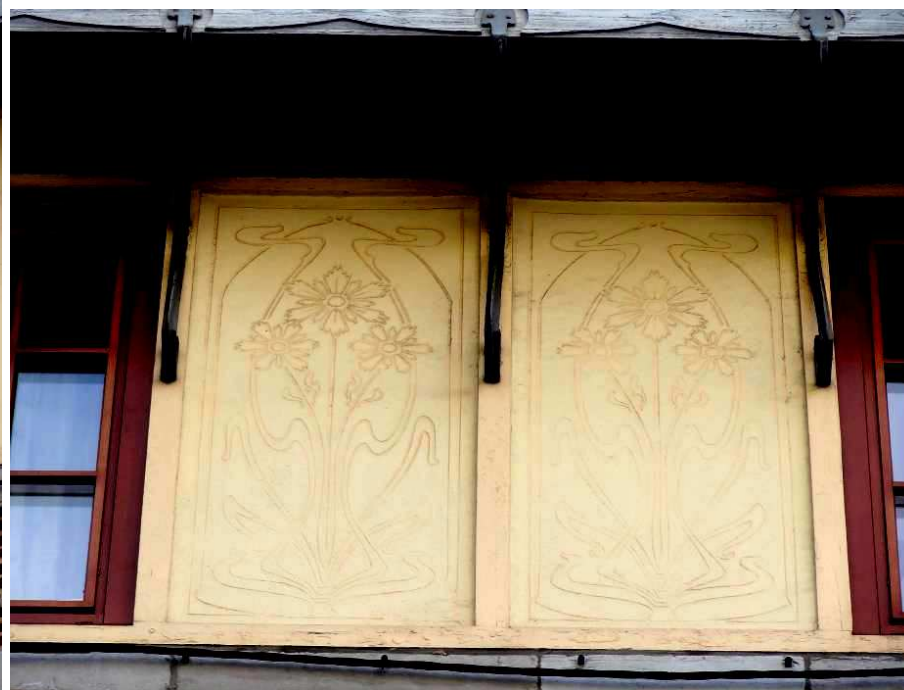
## Sgraffites

- Emplacement et forme : frise qui décore toute la hauteur de la surélévation du début du 20<sup>e</sup> siècle, avec des panneaux rectangulaires dressés qui alternent avec les fenêtres de même taille.
- Motifs : le même motif se répète dans chaque panneau : trois fleurs stylisées émergent sur des tiges au départ de l'axe central. Elles sont entourées d'un jeu de lignes en coup de fouet qui remplissent le cadre. L'ensemble forme un dessin symétrique autour d'un axe vertical central.
- Couleurs : les couleurs d'origine ne sont plus perceptibles. Motifs et incisions sont couverts d'une couche de peinture blanc cassé qui tend à masquer les motifs et à les faire passer inaperçus depuis la rue.
- Etat : le dessin est encore repérable, car les couches d'enduit sont restées en place.

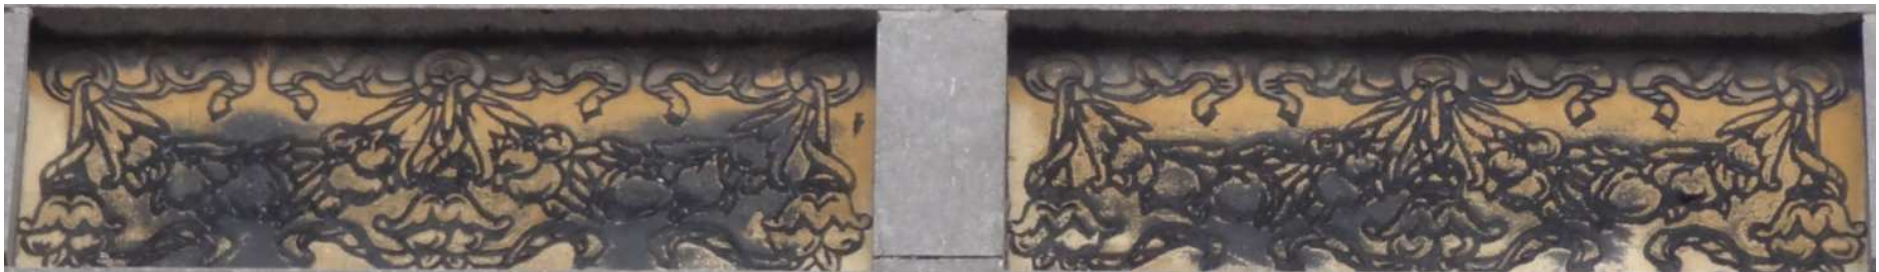
### Sgraffites A et B

- Etat : les panneaux apparaissent encrassés de dépôts noirâtres, mais le dessin est encore clairement repérable, car les couches d'enduit sont restées en place.

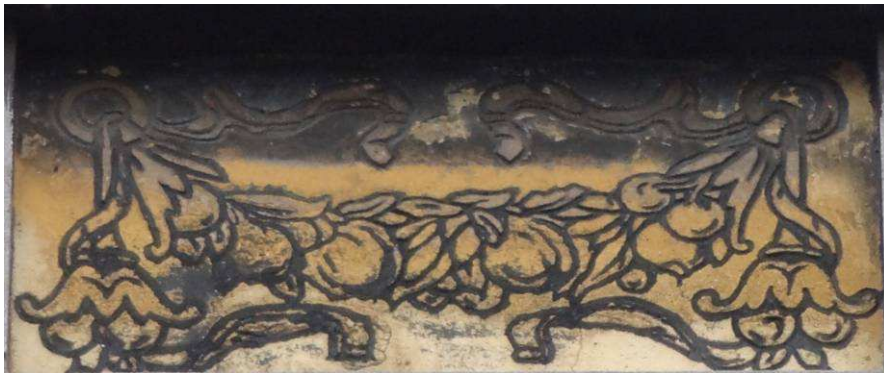
### Sgraffite C

- Emplacement et forme : panneau rectangulaire entouré de pierre de taille au-dessus de la fenêtre du deuxième étage de la travée de droite.
- Motifs : dans une proportion plus ramassée, le motif est similaire à celui des panneaux A et B. La guirlande n'est ici suspendue qu'à ces deux extrémités.
- Couleurs : mêmes couleurs jaune-beige pour la couche superficielle et noir pour les traits de contour de la couche de fond.
- Etat : sous l'encrassement de la partie supérieure, la couche d'enduit apparaît intacte.

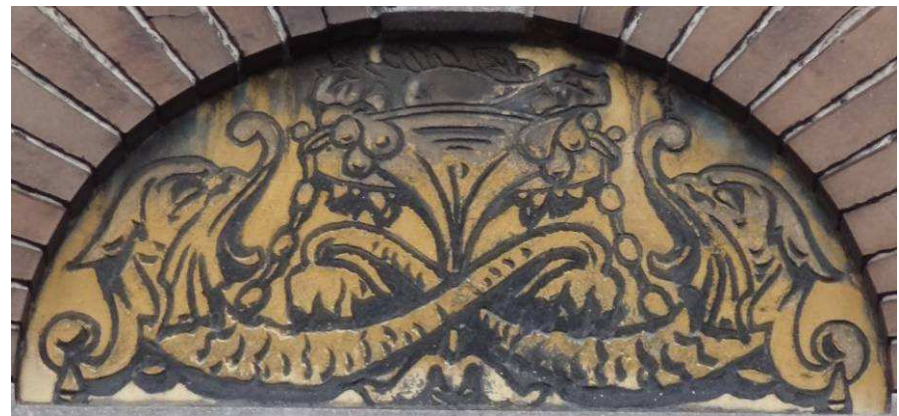
### Sgraffite E

- Emplacement et forme : tympan au-dessus du linteau de la fenêtre du premier étage de la travée de droite.
- Motifs : le panneau représente en son centre deux 'monstres' grotesques à la gueule peut-être inspirée d'une tête de lion et au corps reptilien. Leurs queues se croisent au pied d'une vasque surélevée formant une corbeille d'où débordent des fruits (poires, agrumes ?). Ce motif évoque la représentation des 'grotesques' dans la Renaissance.
- Couleurs : même couleurs jaune-beige et noire que pour les autres panneaux.
- Etat : les couches d'enduit semblent intactes. Quelques zones sont encrassées d'une pellicule noirâtre.

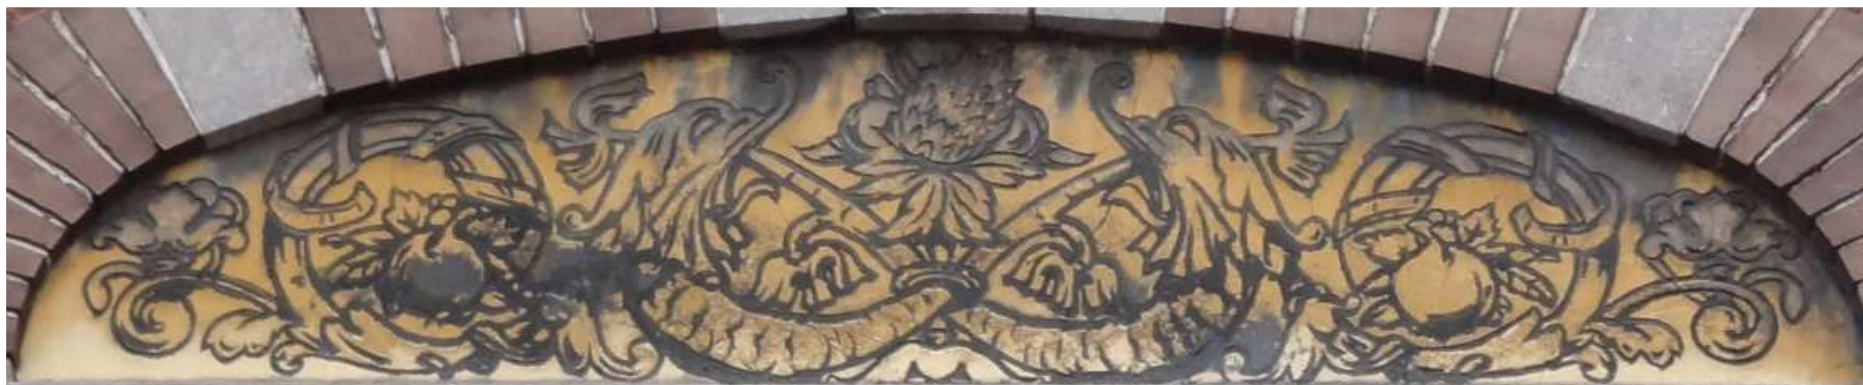
### Sgraffite D

- Emplacement et forme : tympan au-dessus du linteau de la fenêtre du premier étage de la travée principale de gauche.
- Motifs : sur le même thème que le sgraffite E, le panneau représente en son centre deux 'monstres' grotesques dont les queues se croisent dans un anneau central, sous un bouquet avec feuilles et fruits (artichaut ou fleur de chardon au centre ?). Aux extrémités, les rinceaux pourraient correspondre à des cornes d'abondance stylisées, desquelles émergent un fruit et des feuilles. Des volutes et feuilles stylisées comblent l'espace vacant aux extrémités. Tous ces éléments (monstres grotesques, rinceaux, cornes d'abondances, feuilles stylisées...) évoquent également des motifs décoratifs de l'époque de la Renaissance.

- Couleurs : mêmes couleurs jaune-beige et noire que pour les autres panneaux.
- Etat : les couches d'enduit semblent intactes. Quelques zones sont encrassées d'une pellicule noirâtre.

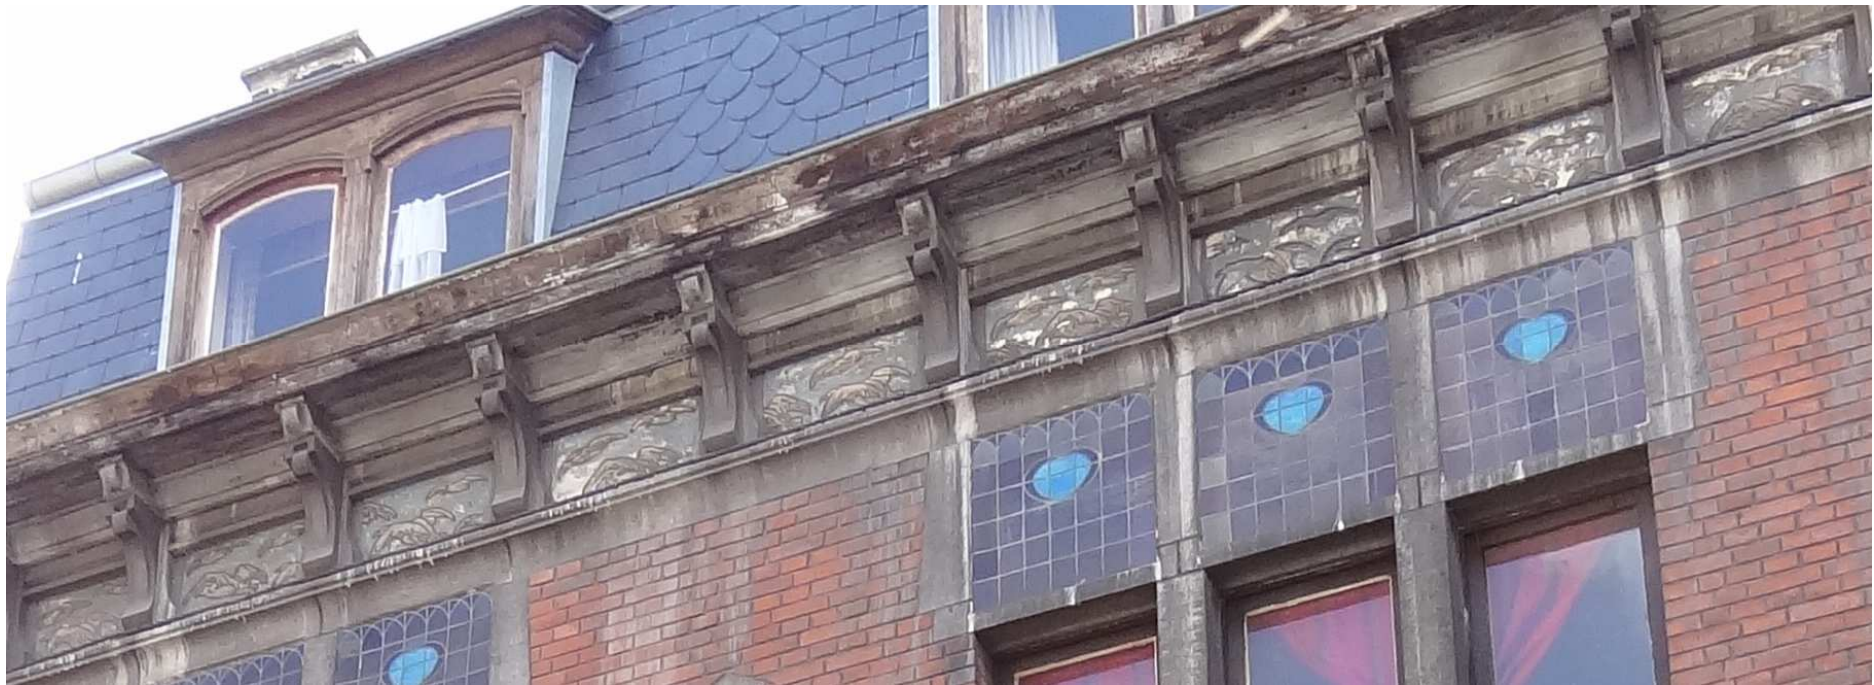
- Emplacement et forme : frise au niveau de la corniche, avec des panneaux rectangulaires séparés par des modillons- consoles.
- Motifs : les différents panneaux représentent des mouettes en vol. Trois à quatre oiseaux sont représentés par panneaux, avec des tailles différentes pour créer une impression de profondeur de champ.
- Couleurs : les couleurs d'origine sont en partie altérées, mais le blanc des volatiles peut être distingué du bleu du ciel.
- Etat : si la disparition de la couche de couleur complique la lecture en certains endroits, les couches d'enduit semblent bien conservées.

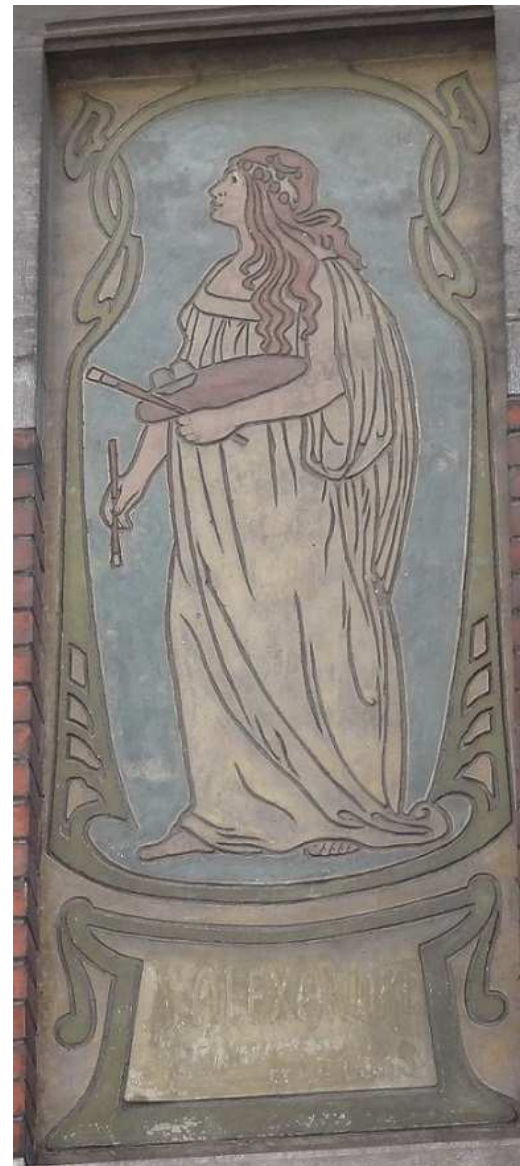
## Sgraffite B

- Couleurs : les couleurs d'origine sont plutôt bien conservées : bleu, vert, brun, blanc, chair.
- Etat : les couches d'enduit originelles sont bien conservées.

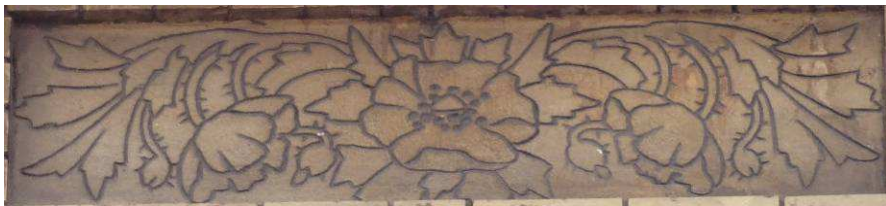
### Sgraffite A

- Emplacement et forme : panneau rectangulaire au sommet de la travée de gauche (côté porte d'entrée).
- Motifs : le panneau représente des fleurs de coquelicot ou de pavot (identifiables à la forme des pétales, aux étamines, aux poils sur les tiges et à la forme typique des feuilles découpées). Trois fleurs sont déployées, celle du centre étant vue de face et les deux latérales étant vues de profil. D'autres fleurs sont en bouton. Elles sont encadrées de feuilles qui comblent aussi l'espace à l'extrémité du rectangle.
- Couleurs : les couleurs d'origine ne sont plus identifiables.
- Etat : les couches d'enduit originelles sont bien conservées.

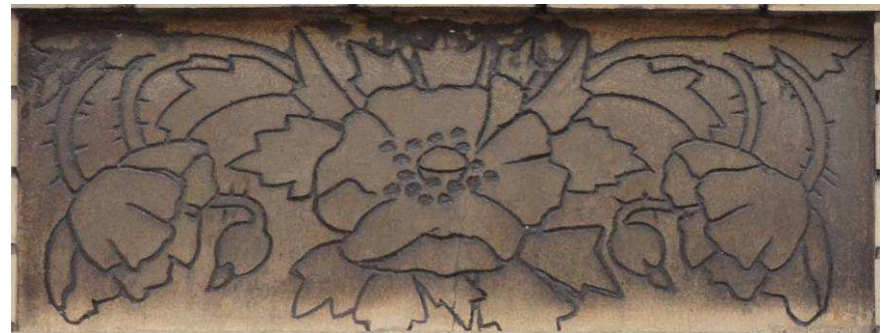
### Sgraffite C

- Emplacement et forme : panneau rectangulaire dans l'allège en dessous de la fenêtre du premier étage de la travée de gauche.
- Motifs : le panneau représente un motif similaire au sgraffite A. Comme il est moins large, il ne comporte toutefois pas les feuilles présentes sur le côté de ce panneau.
- Couleurs : les couleurs d'origine ne sont plus identifiables.
- Etat : les couches d'enduit originelles sont bien conservées.

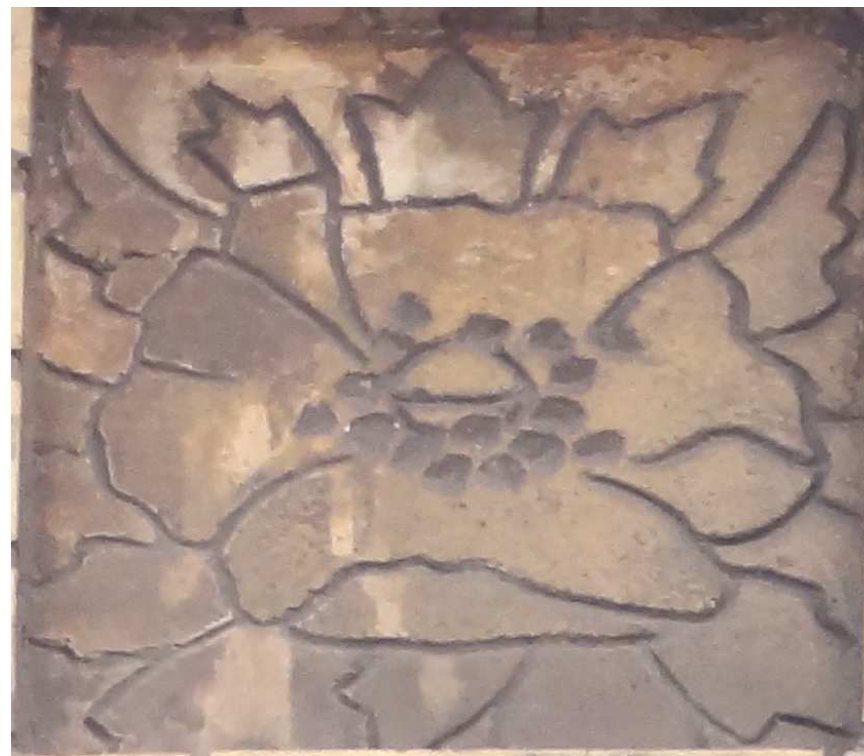
### Sgraffites B

- Emplacement et forme : ces trois panneaux forment une frise au sommet de la travée principale (travée de droite). Les deux petits panneaux carrés des extrémités sont séparés du panneau rectangulaire par des trumeaux de brique supportant une console en bois.
- Motifs : le panneau central représente des rinceaux de fleurs et de feuilles similaires à ceux des autres panneaux. La partie centrale est identique au panneau A. L'espace du panneau étant plus large, le motif est complété par des feuilles et des fleurs vues de profil de part et d'autre. Les deux panneaux quadrangulaires reprennent la seule fleur vue de face au centre des autres panneaux.
- Couleurs : les couleurs d'origine ne sont plus identifiables.
- Etat : les couches d'enduit originelles sont bien conservées, mais encrassées.

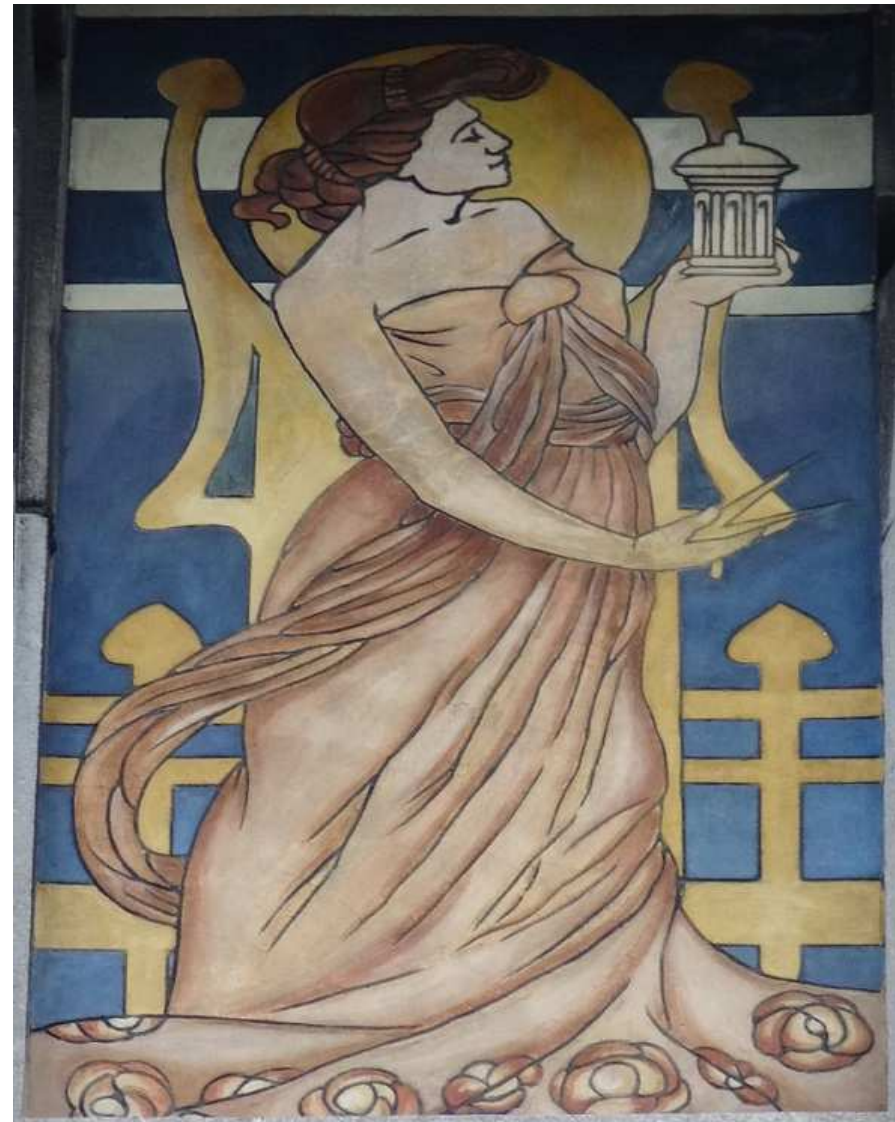
- Couleurs : les couleurs ont été restituées lors de la restauration : bleu du fond, blanc, jaune. La restauration a par ailleurs pris le parti de systématiser les dégradés en camaïeu de bruns pour le drapé, la chevelure et la carnation. Des indices existaient dans les traces de couleurs subsistant sur les panneaux avant restauration. Les photos avant restauration montrent que si la partie supérieure des panneaux avait été partiellement préservée des eaux de ruissellement par la corniche, les parties inférieures étaient par contre complètement érodées.

- Etat : les couches d'enduit sont en parfait état.

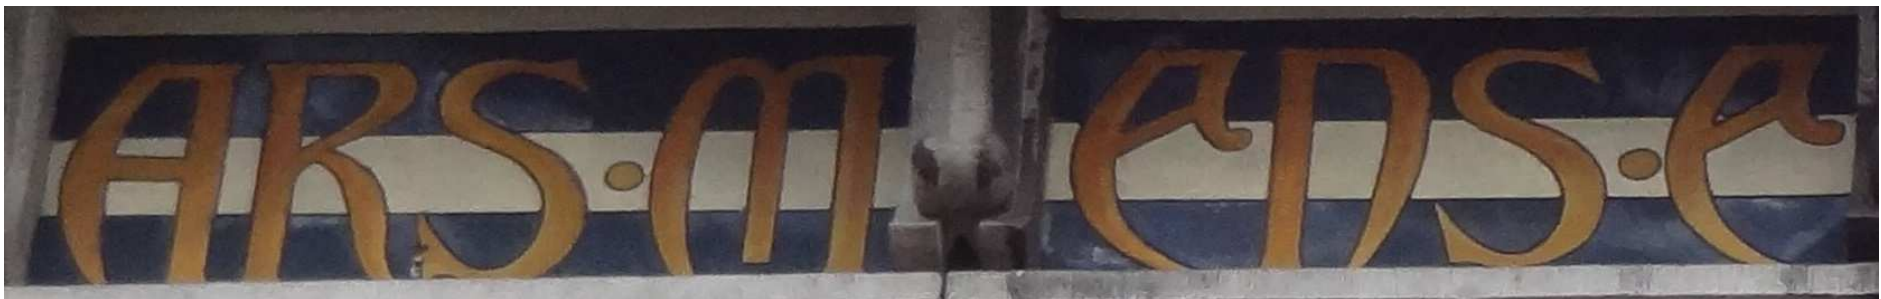
Vue détaillée des panneaux de gauche

- Emplacement et forme : encadrés par les sgraffites A et C, ces cinq panneaux forment une frise continue au sommet de la façade.
  - Motifs : les lettres forment l'inscription latine 'ARS.MENS.ET.MATERIA', qui peut être traduite par 'L'art est à la fois matériel et d'essence humaine' ou 'L'art est esprit et matière'. La ponctuation de droite reprend les initiales fusionnées de l'architecte, VR. La bande horizontale claire assure la liaison entre ces panneaux et les deux scènes latérales.
- Notons que la devise est parfois interprétée comme une allusion maçonnique. Le temple du panneau de gauche pourrait aussi y faire référence (lieu de réunion des francs-maçons ou temple moral).
- Couleurs : les couleurs ont été rafraîchies par la restauration : bleu, blanc et jaune pour les lettres.
  - Etat : les couches d'enduit originelles sont parfaitement conservées.

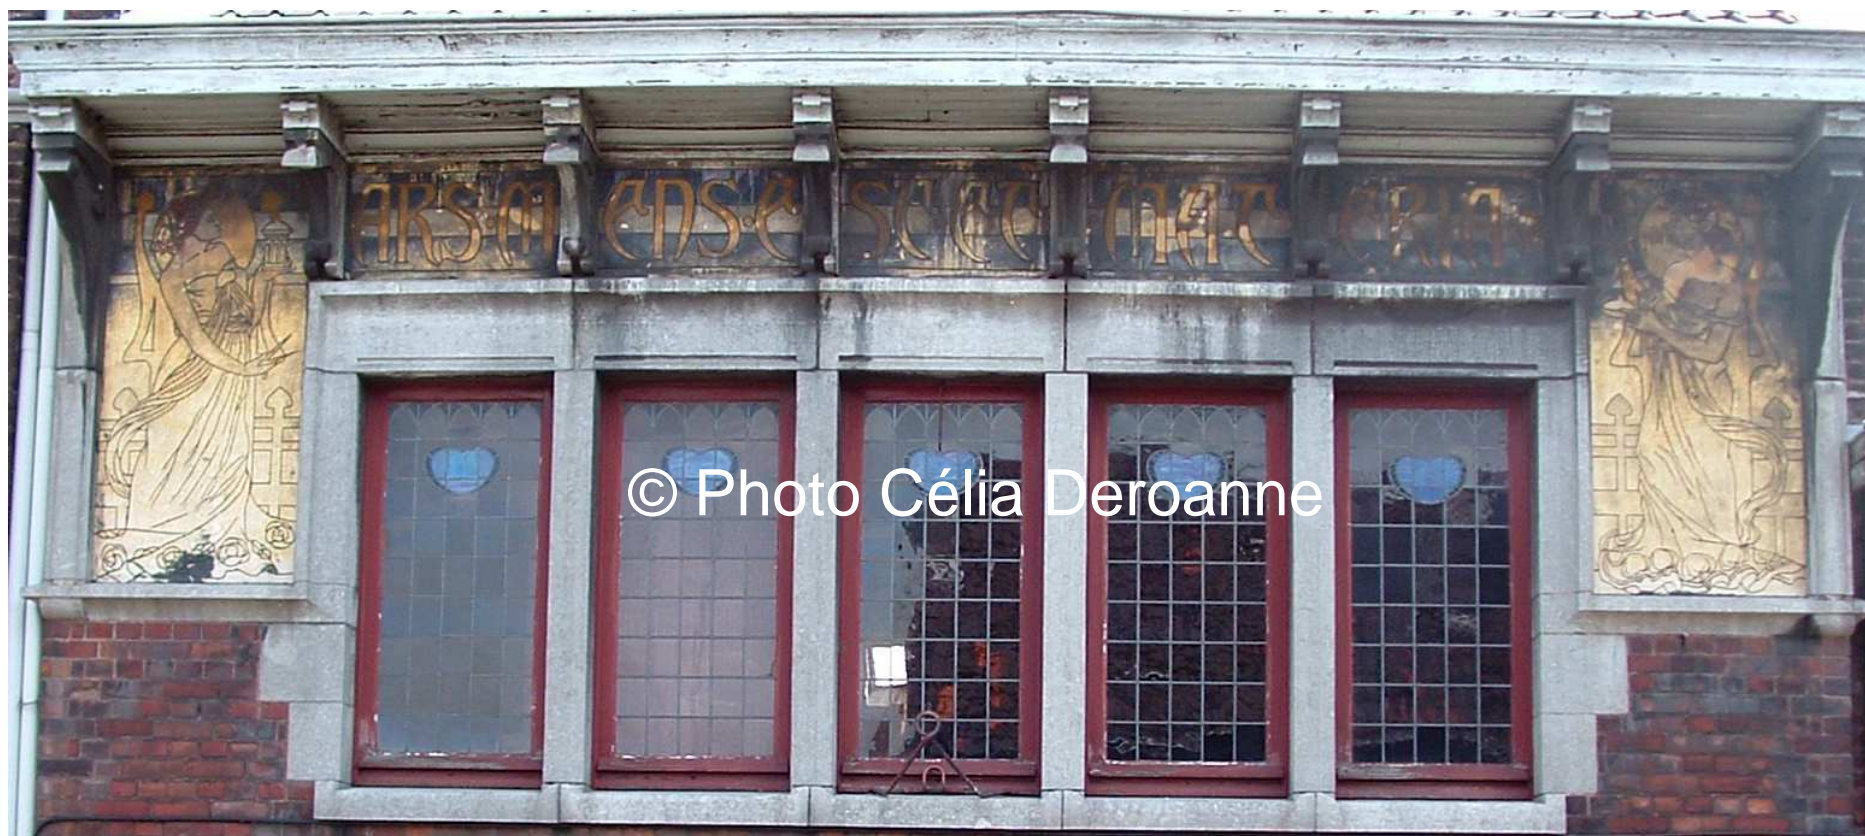
L'ensemble de la composition avant rénovation (2004 ou 2005)

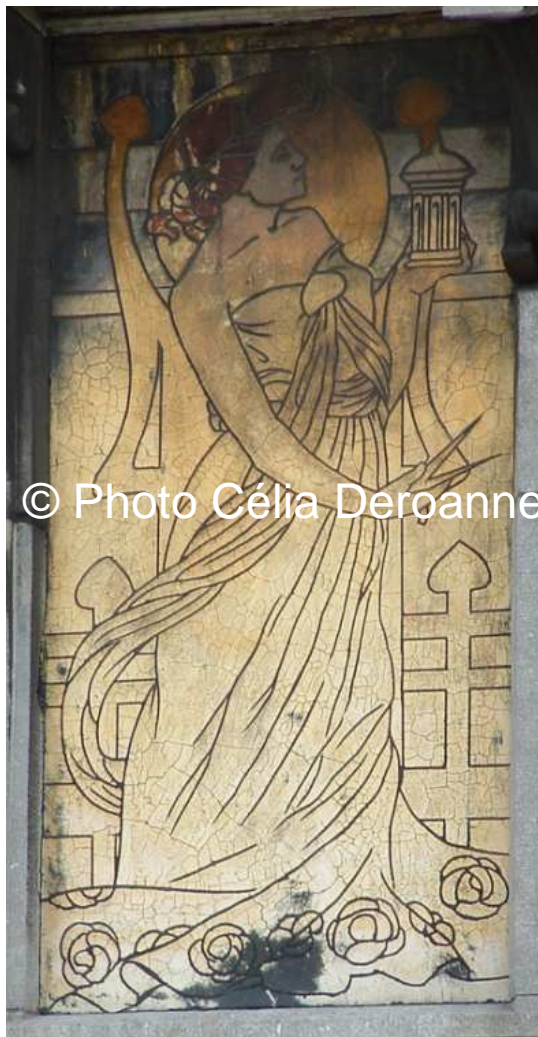
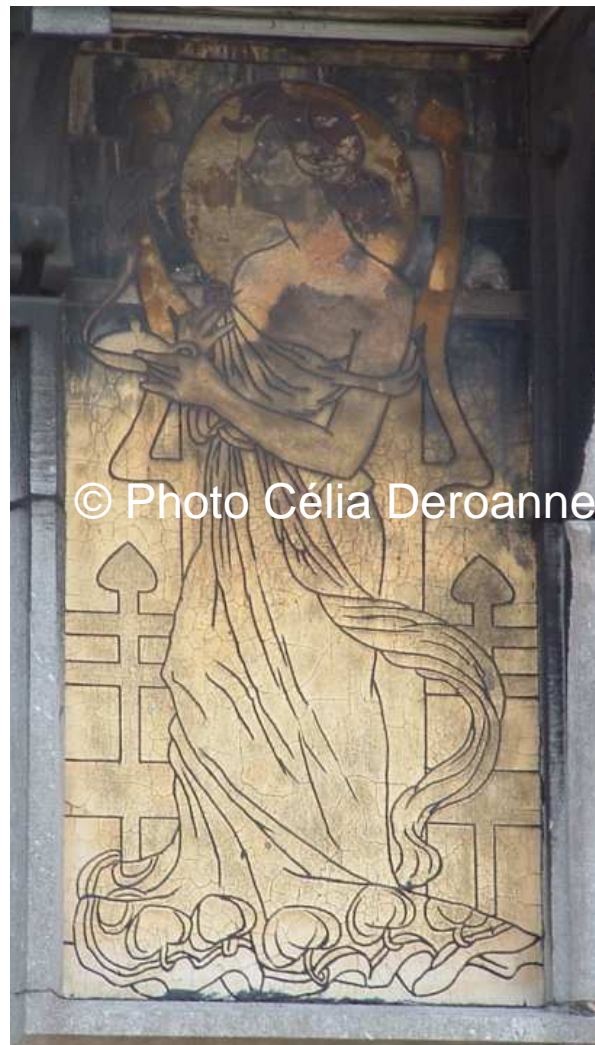
Les panneaux de gauche et de droite avant restauration (2004 ou 2005)

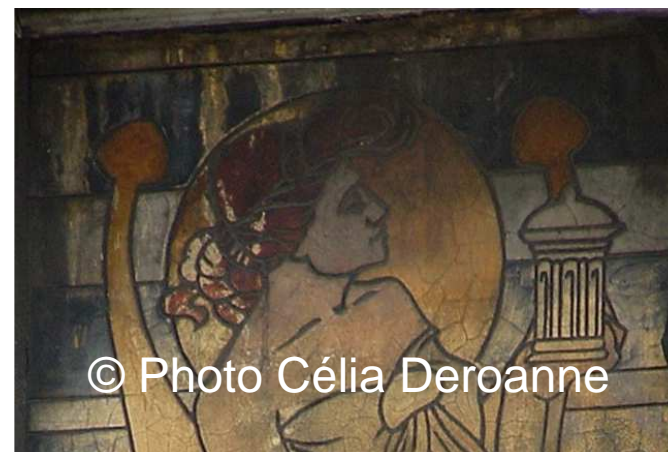
Détail du panneau de gauche

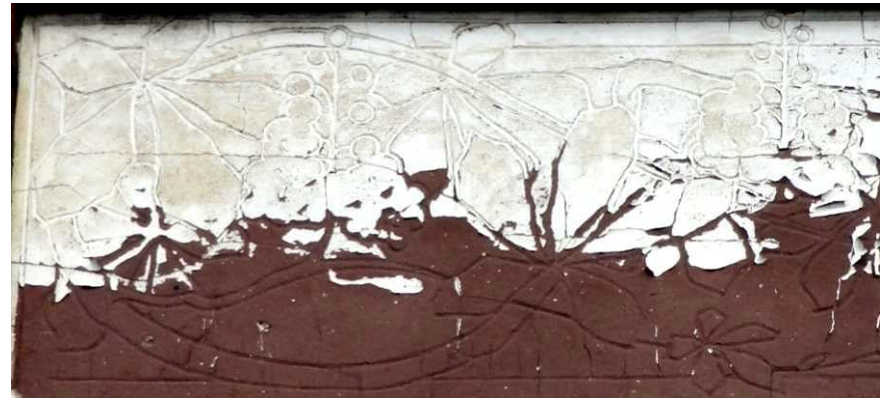
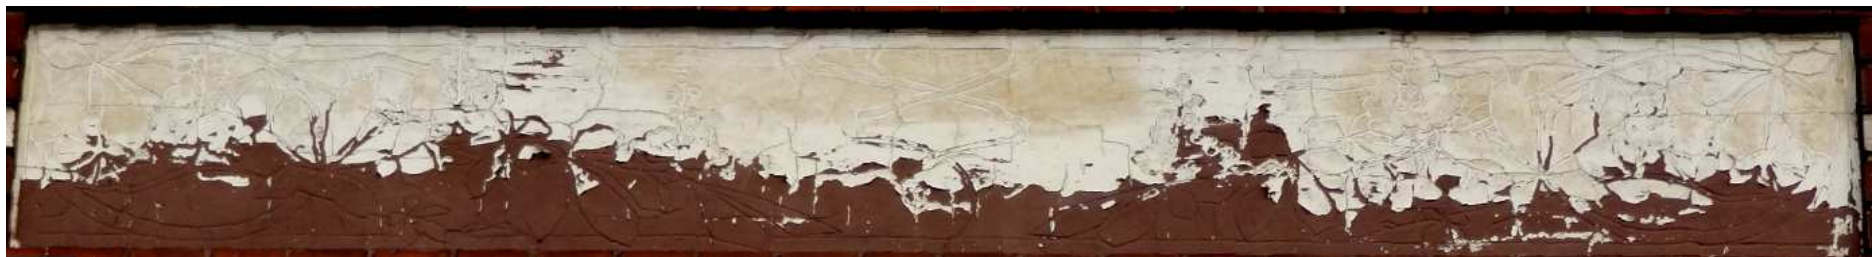
Vue de détail

- Emplacement et forme : rectangle sous la corniche, au sommet de la travée de principale de gauche.
- Motifs : le panneau est décoré de rameaux avec feuilles et fleurs de marronnier. Les efflorescences combinent des boutons (partie supérieure) avec des fleurs déjà écloses (partie inférieure). Les branches entremêlées dessinent des entrelacs tout en courbes. L'ensemble est inscrit dans un cadre au-dessus duquel débordent la végétation.
- Couleurs : les couleurs d'origine ne sont plus identifiables. L'ensemble a été recouvert d'une couche uniforme de couleur blanche à une époque non connue.
- Etat : les couches d'enduit originelles semblent bien conservées : une ou deux minuscules lacunes sont décelées. Les incisions sont toujours identifiables.

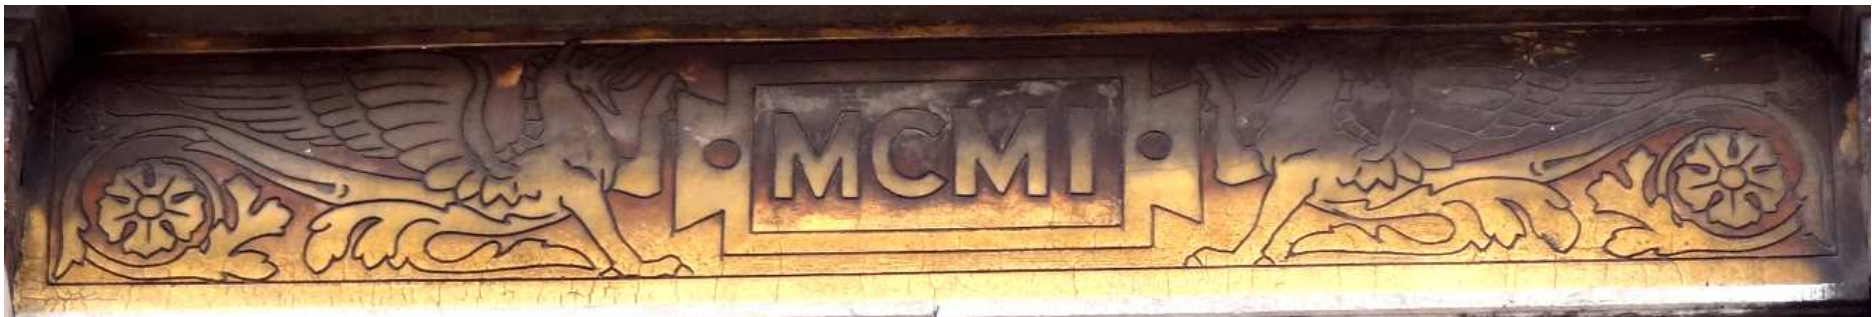
- Emplacement et forme : panneau quadrangulaire au-dessus des fenêtres jumelées du premier étage de la travée principale de droite.
- Motifs : le centre de la composition est occupé par un cartouche stylisé reprenant en chiffres romains le millésime de la façade : 1901. Ce cartouche est soutenu de part et d'autre par la patte d'un dragon. Les deux dragons ont la gueule ouverte, montant leurs langues menaçantes. Ils sont ailés et leur échine est couverte d'une crête. Leur queue et la partie inférieure de leur corps se confondent avec une volute végétale inspirée du motif de la feuille d'acanthé, qui s'enroule dans le coin inférieur pour se terminer par un motif de fleur stylisée à cinq pétales.

- Couleurs : le sgraffite est délavé, mais une couleur rougeâtre peut être devinée comme teinte pour le fond.
- Etat : les couches d'enduit originelles apparaissent en bon état, avec quelques fendillements dans la partie inférieure. La partie supérieure s'est par ailleurs encrassée sous l'effet de la pollution.

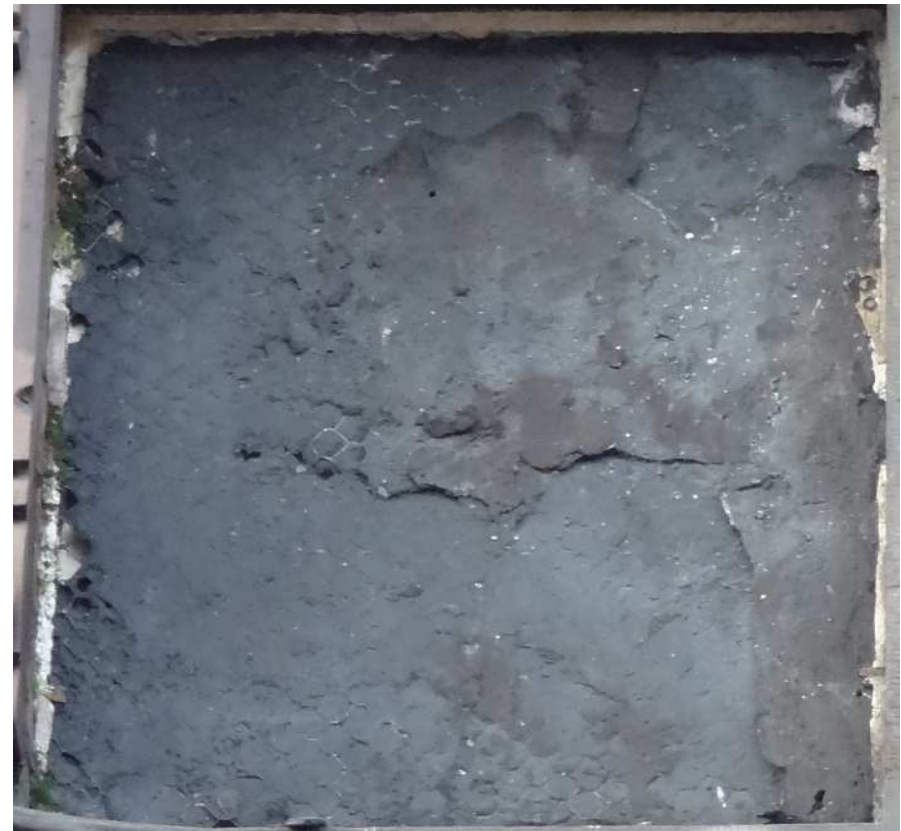
### Sgraffite A

- Emplacement et forme : panneau quadrangulaire au-dessus de la baie de gauche de la fenêtre du premier étage de la travée de gauche de la façade côté rue du Laveu.
- Motifs : le sgraffite est fortement dégradé et les couches supérieures ont pratiquement toutes disparu. Grâce à une photographie d'archive prise en 2004-2005 (voir page suivante), nous connaissons néanmoins le motif disparu : un buste féminin vu de profil, se détachant sur fond de vignes avec grappes de raisins et feuilles, allégorie de l'automne.
- Couleurs : il ne reste rien des couleurs d'origine.
- Etat : la couche d'enduit superficielle est tombée sur pratiquement toute la surface : la comparaison avec la photographie de 2004-2005 est édifiante de la rapidité avec laquelle des panneaux peuvent se dégrader.
