# REPertoire DES SGRAFFITES DE LIEGE

Laurent Brück

Ville de Liège, Département de l'urbanisme  
Version actualisée de Mars 2016

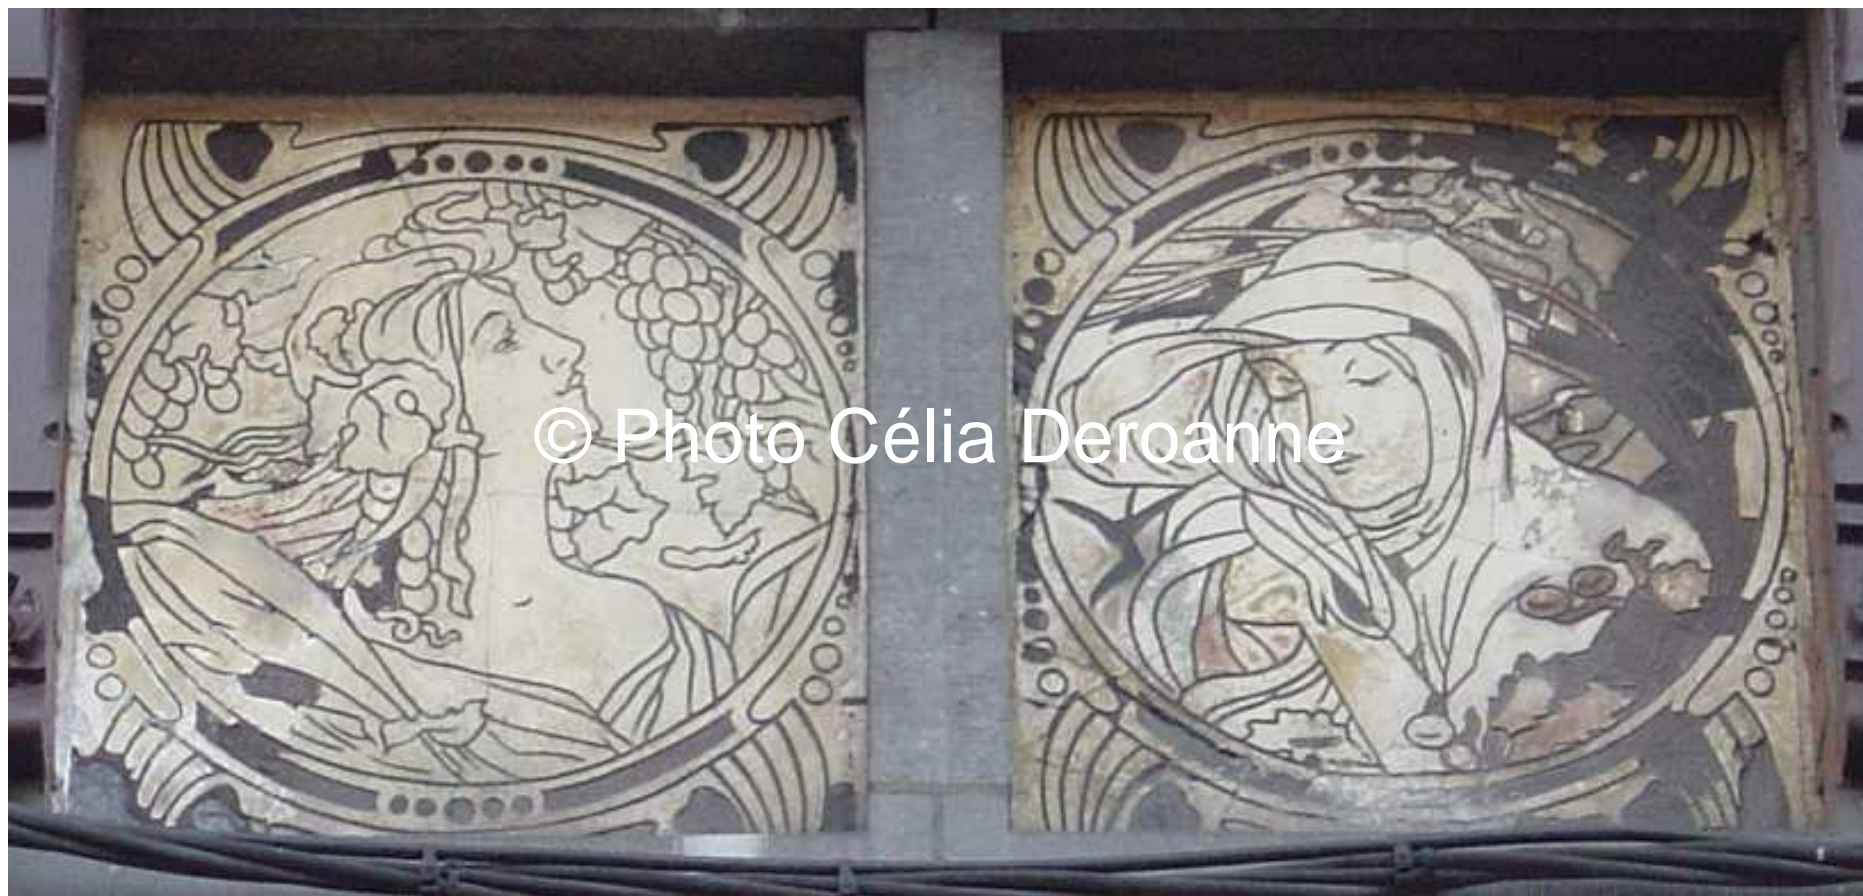
- Emplacement et forme : panneau quadrangulaire au-dessus de la baie de gauche de la fenêtre du premier étage de la travée de gauche de la façade côté rue du Laveu.
- Motifs : le sgraffite est fortement dégradé et les couches supérieures ont pratiquement toutes disparu. Grâce à une photographie d'archive prise en 2004-2005 (voir page suivante), nous connaissons néanmoins le motif disparu : un buste féminin vu de profil, se détachant sur fond de vignes avec grappes de raisins et feuilles, allégorie de l'automne.
- Couleurs : il ne reste rien des couleurs d'origine.
- Etat : la couche d'enduit superficielle est tombée sur pratiquement toute la surface : la comparaison avec la photographie de 2004-2005 est édifiante de la rapidité avec laquelle des panneaux peuvent se dégrader.

Les deux panneaux de la façade côté rue du Laveu photographiés en 2004-2005

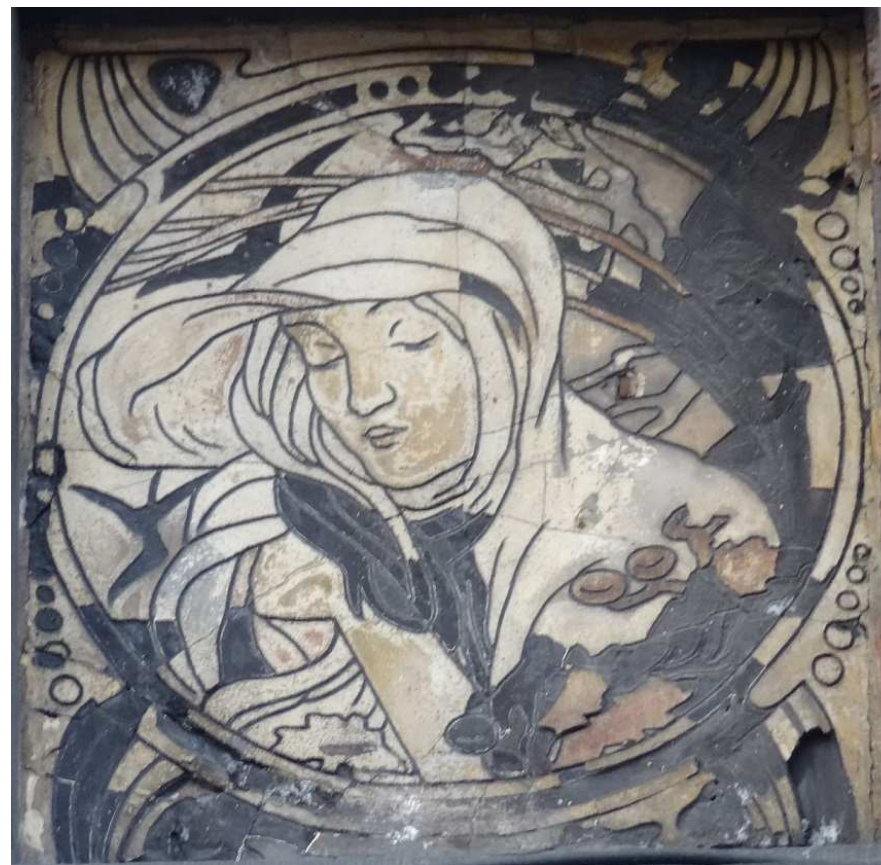
- Etat : la couche d'enduit superficielle est tombée en de nombreux endroits, la partie centrale du dessin étant heureusement bien conservée. Les altérations semblent également caractériser la couche de fond, avec des fissures et lacunes en bordure du panneau.

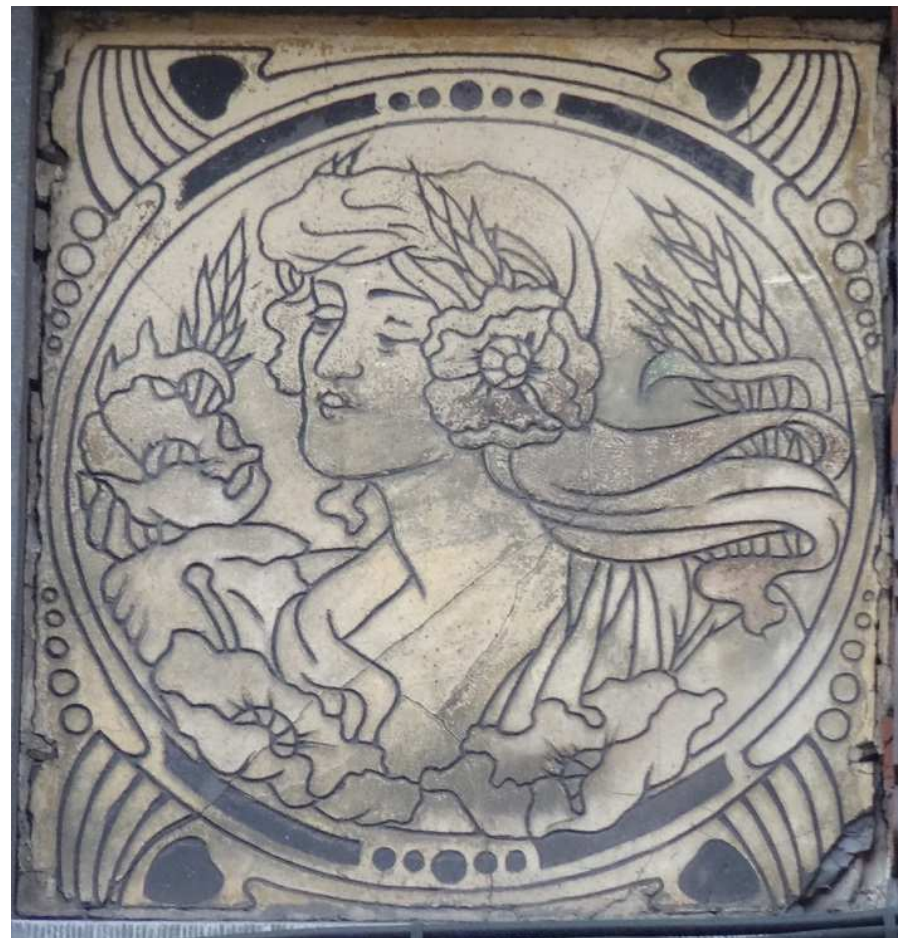
- Etat : les couches d'enduit originelles sont conservées dans la partie centrale, mais des lacunes, fissures et décollements marquent la bordure du panneau.

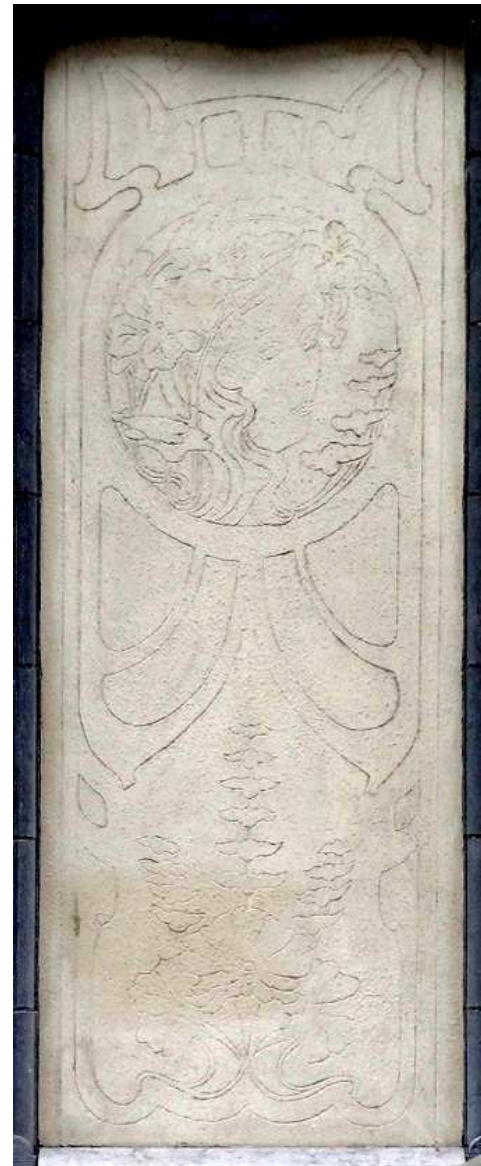
- Emplacement et forme : rectangle vertical à gauche de la fenêtre de gauche du rez-de-chaussée.
- Motifs : un médaillon ovale comporte un visage féminin tourné de trois-quarts vers le spectateur. Sa longue chevelure ondulée est ornée de fleurs (d'églantier, d'orchidée?) disposées en bandeau. Le médaillon est lui-même inscrit dans un décor plus large, composé de lignes courbes et, dans la partie inférieure, d'une nouvelle représentation de fleurs en grappe (ce qui serait compatible l'interprétation d'orchidées).
- Couleurs : l'ensemble du panneau a été repeint dans une couleur blanche uniforme qui en altère la lecture.
- Etat : sous le surpeint blanc, les couches d'enduits semblent complètes.

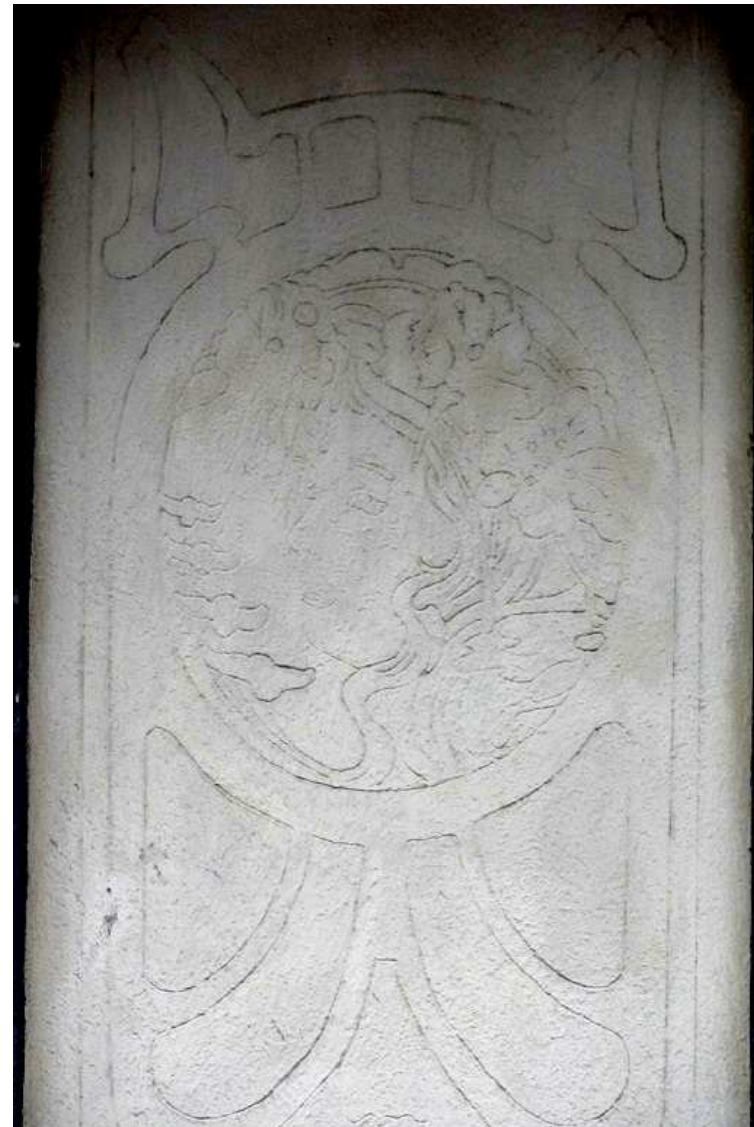
- Emplacement et forme : rectangle vertical entre les deux vitrines à droite de la façade.
- Motifs : le motif est le même que celui du panneau A, placé de manière symétrique.
- Couleurs : l'ensemble est couvert d'un surpeint blanc comme le sgraffite A.
- Etat : les couches d'enduit se distinguent sous le surpeint.

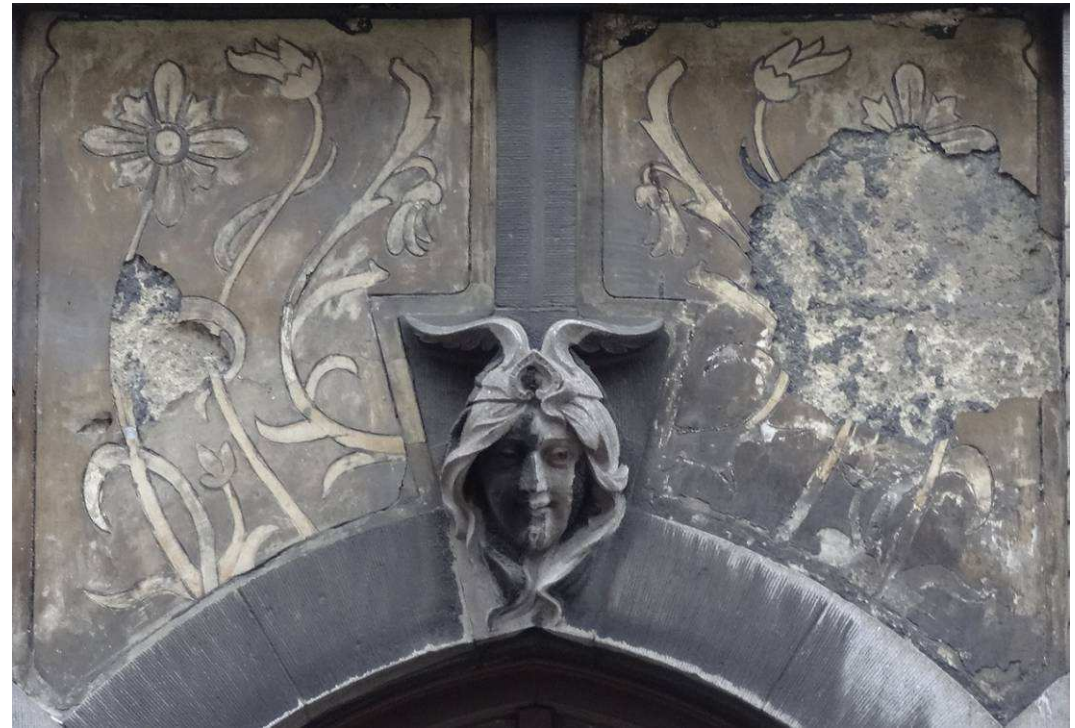
- Emplacement et forme : deux panneaux dans l'allège entre la baie d'impose de l'entrée et la fenêtre du premier étage. Les deux panneaux sont encadrés de pierre, entre le seuil de la fenêtre du premier et l'arc brisé de l'impose. Ils entourent de ce fait la clé de l'arc, sculptée en forme de tête féminine au casque ailé.

- Motifs : les motifs des deux panneaux sont placés avec effet miroir. De l'extérieur vers l'intérieur, chaque panneau est décoré d'une tige avec fleur fantaisie épanouie, d'une tige avec fleur en bouton, puis enfin d'une tige avec feuilles et boutons tourné vers le bas. Ces fleurs pourraient être des interprétations de fleurs de la famille des astéracées. Un trait incisé dessine un contour le long de l'encadrement en pierre, avec un petit ressaut dans les angles supérieurs.

- Couleurs : les couleurs sont fortement altérées : une teinte plus claire peut être décelée pour les motifs végétaux.
- Etat : les sgraffites sont en très mauvais état. Un tiers de la couche d'enduit supérieur du panneau de droite est tombée. Une lacune importante balafre également le panneau de gauche. D'autres petites lacunes sont encore relevées.

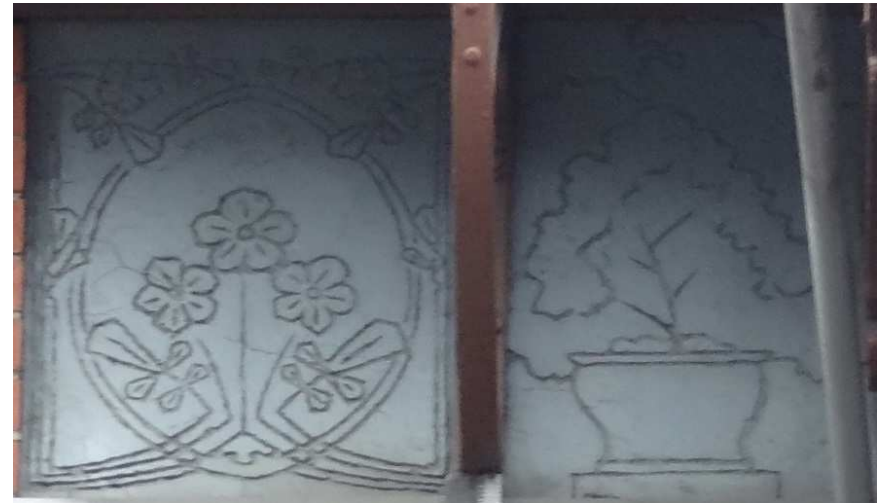
- Emplacement et forme : deux panneaux quadrangulaires, à gauche dans la frise d'attique, sous le niveau du chéneau et de la toiture.
- Motifs : le panneau A représente un bouquet stylisé de manière géométrique, avec trois fleurs et feuilles. Il est encadré par une forme en mandorle, elle-même placée dans un encadrement anguleux composé à partir de tiges portant feuilles et fleurs et dont la base s'incurve pour rejoindre le bouquet. Le panneau B représente une plante en pot, qui pourrait être un bonzaï.

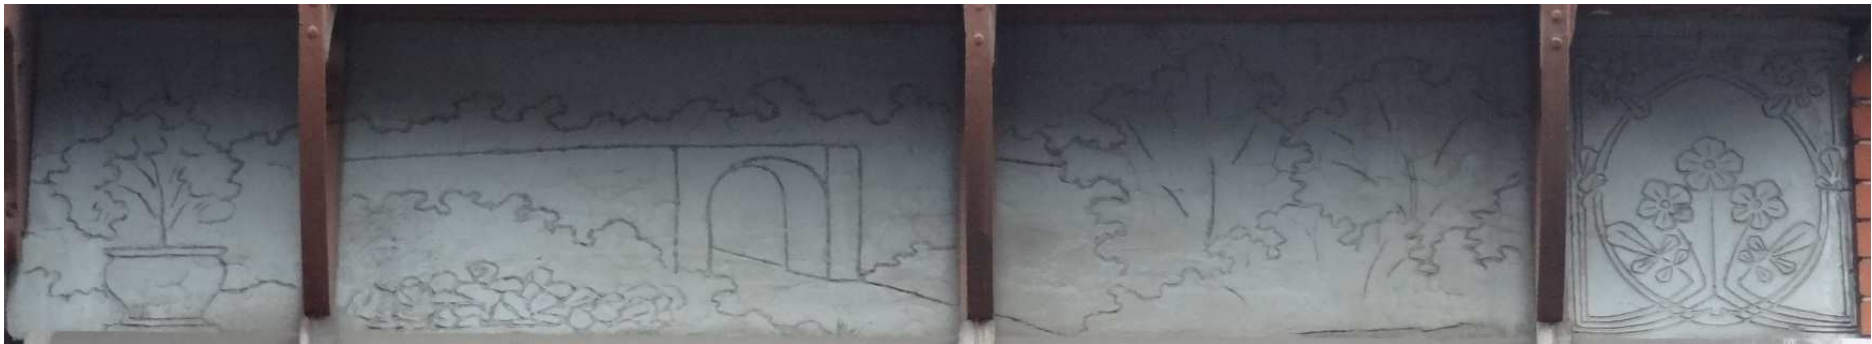
- Emplacement et forme : quatre panneaux quadrangulaires, à droite dans la frise d'attique, sous le niveau du chéneau et de la toiture. Ces panneaux sont séparés des premiers par la structure de la loggia.
- Motifs : le panneau C reproduit la plante en pot du panneau A. Le panneau D représente un chemin (ou une rivière ?) passant sous un pont, sur fond de massifs buissonnants avec des plantes à l'avant-plan. Le panneau E représente des arbustes se détachant d'un massif. Enfin, le panneau F, qui ferme la frise, reprend le même motif que le panneau A à l'autre extrémité.

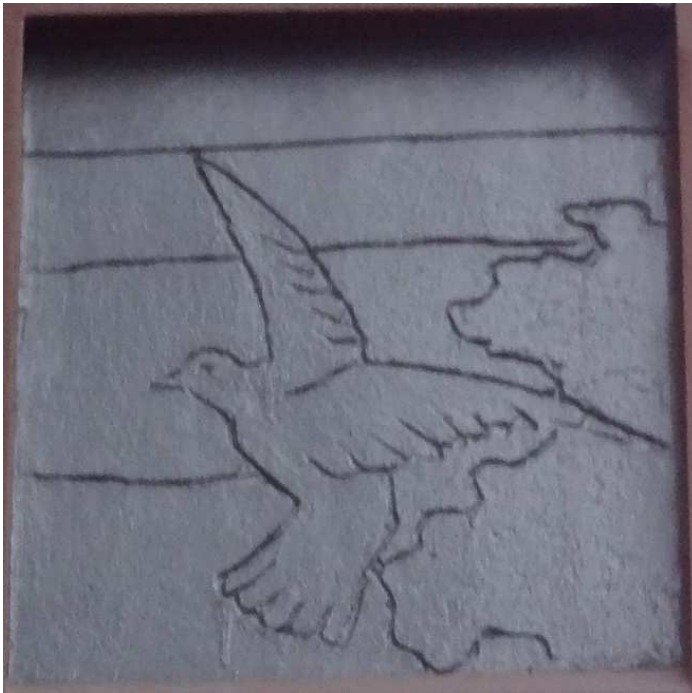
Panneau latéral

- Emplacement et forme : tous ces panneaux ornent la partie supérieure de l'oriel : les deux panneaux latéraux ont une forme quadrangulaire, les six panneaux frontaux formant une composition unique entre le linteau en forme d'arc brisé de la baie de fenêtre et le sommet de l'oriel (ils sont séparés par des montants en bois).
- Motifs : les panneaux supérieurs de l'oriel représentent une scène 'aérienne', qui fait le pendant au paysage terrestre des panneaux inférieurs. Nous pouvons y apercevoir les cimes de quelques arbres, autour desquelles volent des oiseaux (des colombes ?), sur fond d'un ciel parcouru par des nuages étirés.

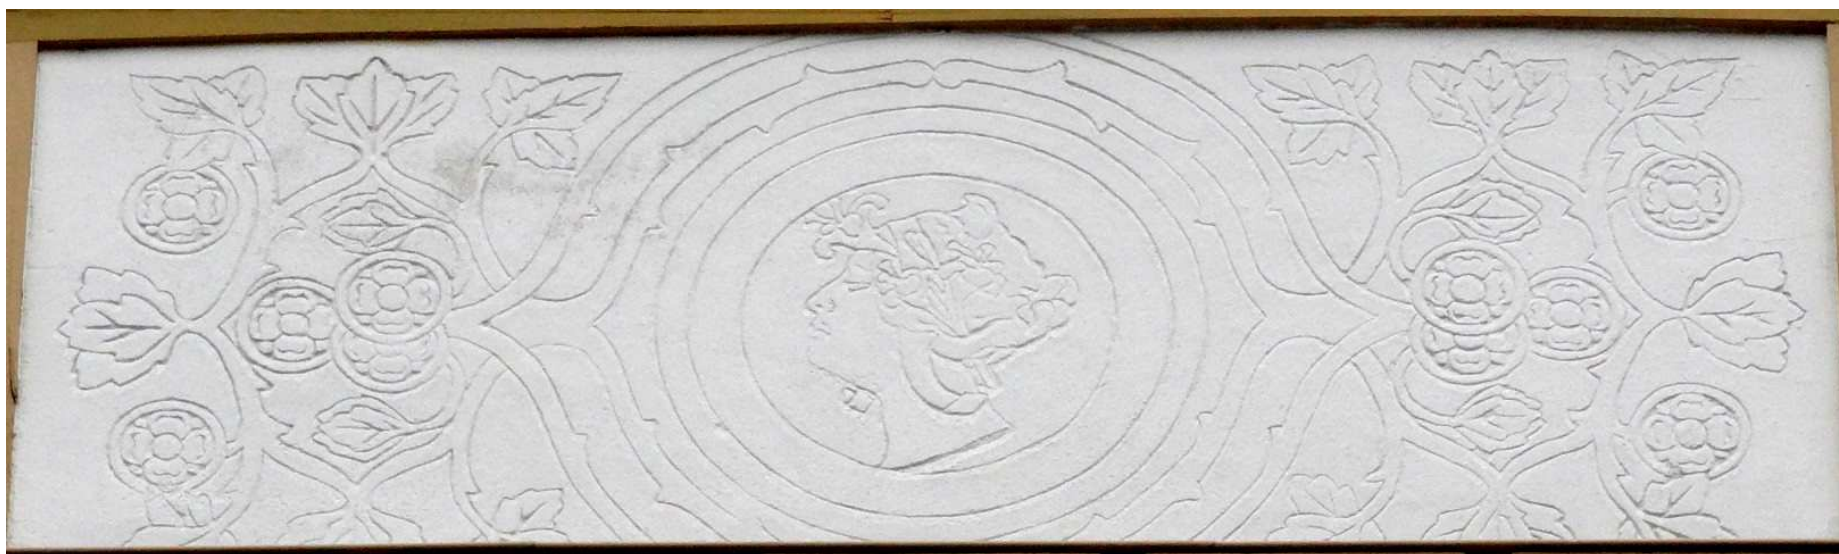
- Emplacement et forme : rectangle dans la partie centrale de l'attique au sommet de la façade, entre les fenêtres placées aux extrémités. La partie supérieure du cadre s'incurve pour épouser la forme du contour de la lucarne.
- Motifs : au centre du sgraffite se trouve un médaillon représentant un visage féminin vu de profil. Des fleurs aux étamines saillantes (chèvrefeuille ?) émergent de la coiffe élaborée en forme de bonnet. Le médaillon est entouré d'une végétation stylisée organisée de manière symétrique à gauche et à droite. Le dessin des feuilles et des pétales ainsi que les branches épineuses peuvent évoquer l'églantier.
- Couleurs : un surpeint blanc couvre l'ensemble du panneau.
- Etat : sous la couleur uniforme, les couches d'enduit originelles semblent bien conservées.

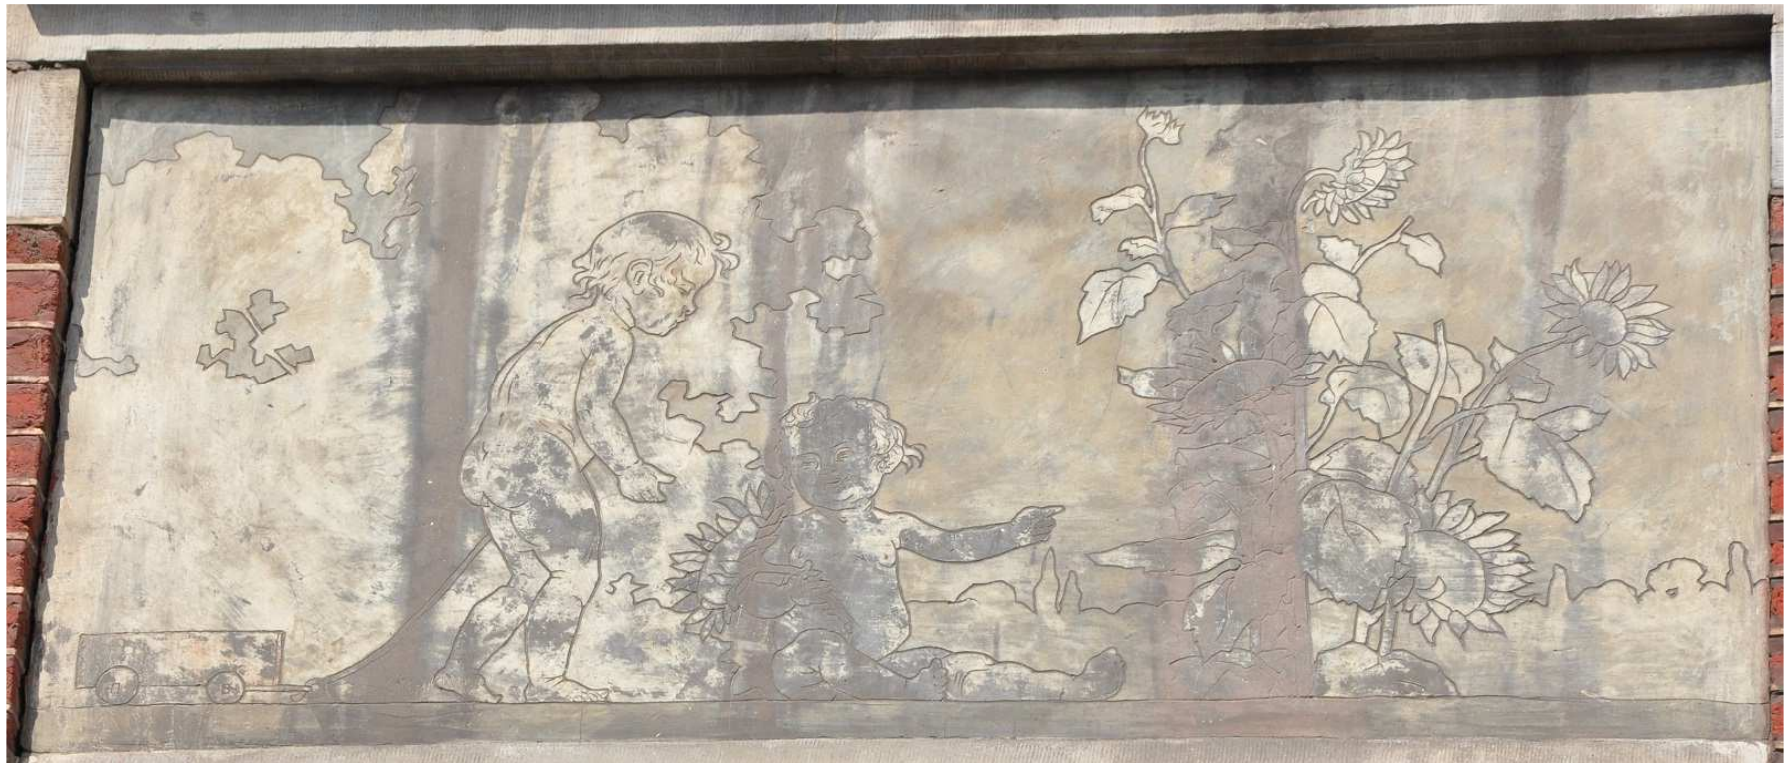
- Emplacement et forme : grand rectangle dans la partie supérieure de la travée de la cage d'escalier de la façade latérale.
- Motifs : le sgraffite représente deux bambins nus aux cheveux bouclés, l'un assis tourné vers le spectateur, l'autre debout penché vers le premier et tirant un petit wagon au bout d'une corde. Les enfants se détachent d'un massif arboré, tandis que le doigt de celui qui est assis désigne un bosquet composé de tiges, feuilles et fleurs de tournesols à différents stades de développement. Le tracé de la ligne d'horizon marque la silhouette de différents arbres dans le lointain.
- Couleurs : les couleurs d'origine sont fortement atténuées et devenus presque imperceptibles.
- Etat : les couches d'enduit originelles semblent bien conservées. La surface est parcourue de plusieurs traînées probablement dues à l'eau de pluie.

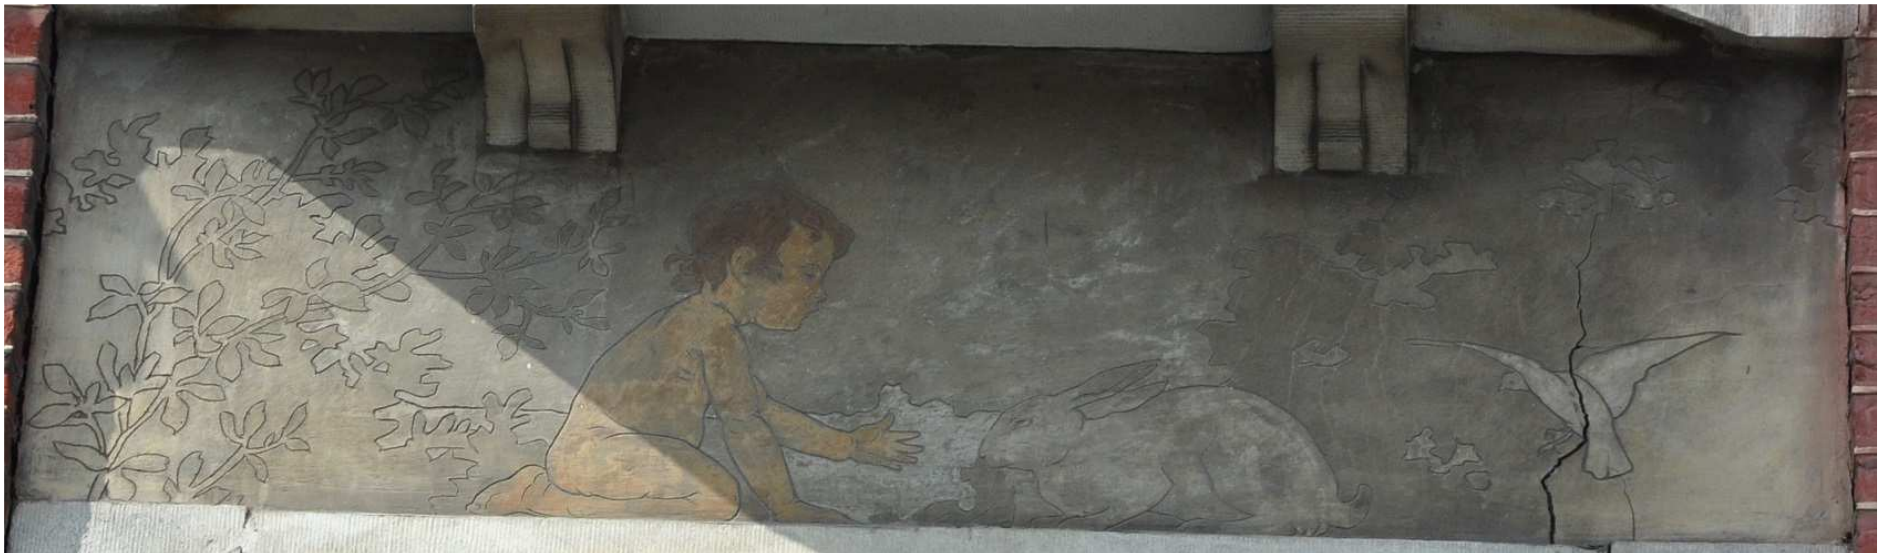
- Emplacement et forme : rectangle entre les fenêtres du deuxième et du troisième étage de la travée de l'angle coupé.
- Motifs : la scène représente un bambin aux mêmes cheveux bouclés que les précédents, agenouillé et tendant la main vers un lapin. Un oiseau aux ailes et pattes déployées semble atterrir à côté. Le fond de la composition est occupé par la silhouette de massifs boisés, tandis qu'un massif de branche feuillues émerge à l'avant-plan gauche.
- Couleurs : protégées de la pluie, les couleurs d'origine sont mieux conservées et permettent de se faire une idée de la couleur originelle des autres panneaux : beige pour la peau, brun pour les cheveux, vert pour la végétation, blanc pour les oiseaux, bleu pour le ciel.
- Etat : les couches d'enduit originelles semblent bien conservées. Une fissure s'élargissant de haut en bas marque un tassement sur le côté droit du panneau.

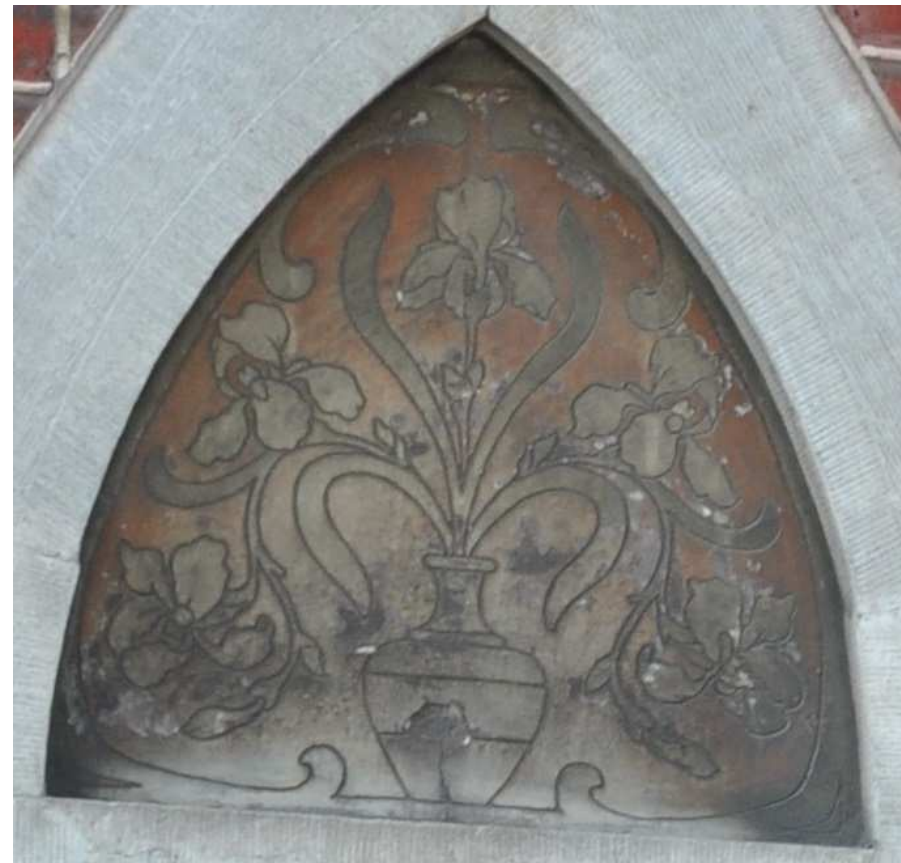
### Sgraffite

- Emplacement et forme : tympan en forme d'arc brisé au-dessus de la fenêtre du premier étage de la travée secondaire de droite de la façade principale.
- Motifs : le sgraffite représente un vase d'où émergent cinq fleurs d'iris déployées, deux fleurs en bouton et des feuilles. Ces éléments se déploient de manière non naturelle pour occuper au mieux l'espace du panneau. Ce motif s'inscrit dans un encadrement dont le contour courbe à volutes épouse la forme des arcs en pierre qui le délimitent.
- Couleurs : la couleur rouge du fond est identifiable, mais les éventuelles autres couleurs d'origine se sont estompées.
- Etat : des morceaux de l'enduit se sont détachés de la partie inférieure du panneau.

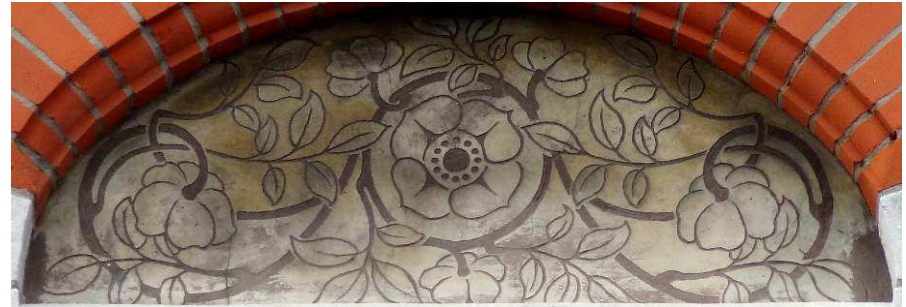
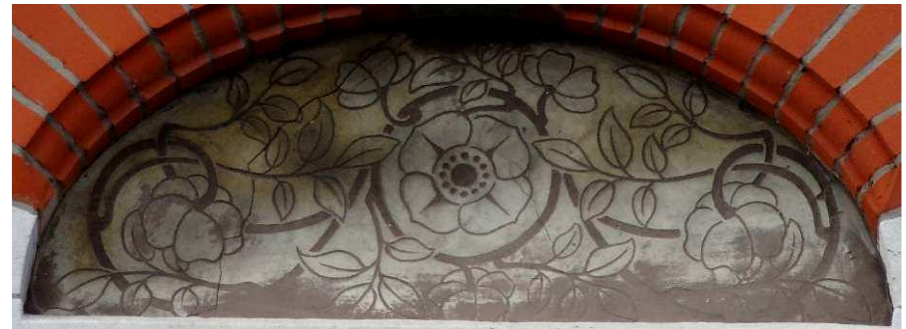
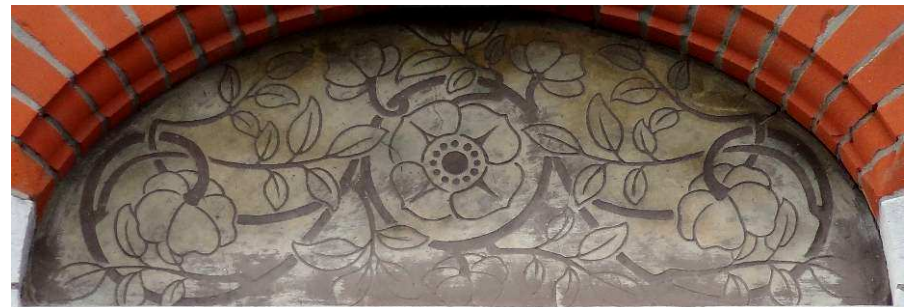
### Sgraffites D, E et F

- Emplacement et forme : tympan semi-circulaire au-dessus des fenêtres du premier étage des travées de droite.
- Motifs : il s'agit exactement des mêmes motifs, repris aussi sur les autres panneaux, avec des fleurs et feuilles d'églantier.
- Couleurs : les couleurs originales sont ici plus facilement repérables : brun-rouge pour les incisions et blanc cassé pour les surfaces.
- Etat : les couches d'enduit apparaissent complètes, peut-être légèrement érodées sur le bord inférieur.

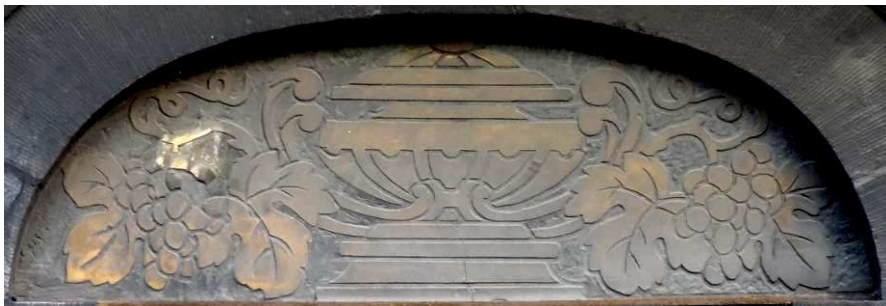
### Sgraffites A

- Emplacement et forme : tympan en forme de demi-cercle, au-dessus du linteau de la fenêtre de gauche du rez-de-chaussée.
- Motifs : le centre du panneau est occupé par une vasque de style antiquisant, fermée par un couvercle et encadrée par des anses en forme de volutes. Ces anses sont partiellement masquées par les rameaux de vignes portant feuilles et grappes de raisins, dessinés aux extrémités du tympan.
- Couleurs : les couleurs d'origine ne sont pas visuellement identifiables.
- Etat : les couches d'enduit apparaissent complètes. La perception du dessin est altérée par l'encrassement.

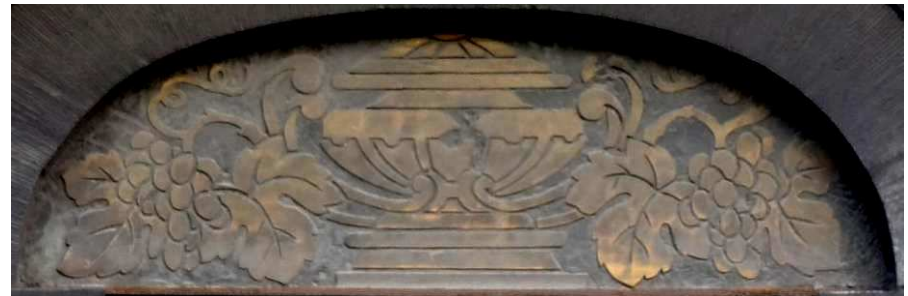
### Sgraffites B

- Emplacement et forme : tympan en forme de demi-cercle, au-dessus du linteau de la fenêtre de droite du rez-de-chaussée.
- Motifs : identiques à ceux du panneau A.
- Couleurs : les couleurs d'origine ne sont pas identifiables.
- Etat : comme pour le panneau A, les couches d'enduit apparaissent complètes. La perception du dessin est altérée par l'encrassement.

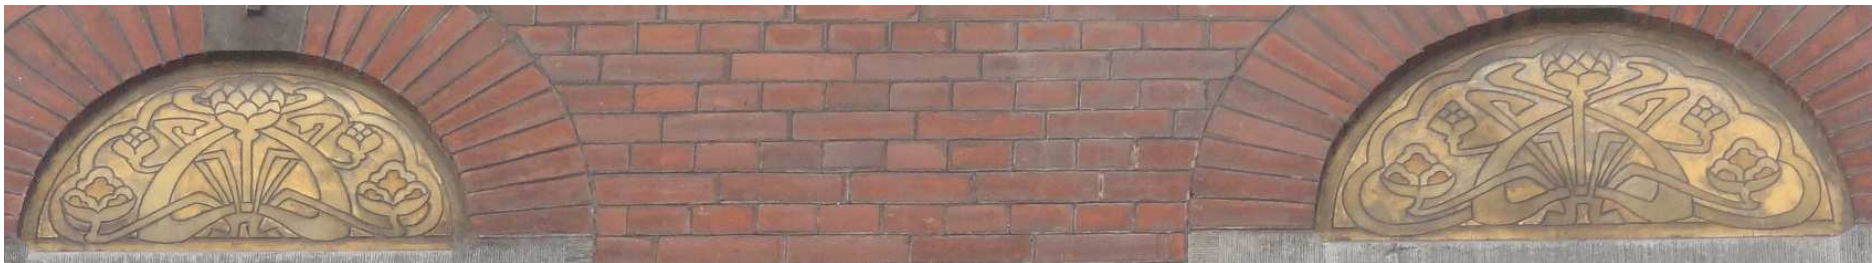
### Sgraffites A et B

- Emplacement et forme : tympan en forme de demi-cercle, au-dessus du linteau en pierre des fenêtres du deuxième étage et de trois fenêtres du premier étage.

- Motifs : un motif identique est repris sur ces neuf panneaux. Il s'agit d'éléments végétaux stylisés, évoquant des fruits ou des fleurs dont les tiges dessinent des lignes aux courbes stylisées (peut-être des artichauts stylisés ?). La représentation est symétrique autour d'un axe central. Une ligne ondulée encadre la scène.

- Couleurs : les couleurs d'origine sont plus ou moins délavées selon l'exposition des panneaux. Sur les panneaux les mieux préservés, nous pouvons repérer du blanc, du rouge, du jaune/beige et du vert.

- Etat : les couches d'enduit sont bien conservées sur la plupart des panneaux. Quelques lacunes sont observées : un morceau de l'enduit supérieur manque en particulier sur le panneau supérieur gauche de l'oriel.

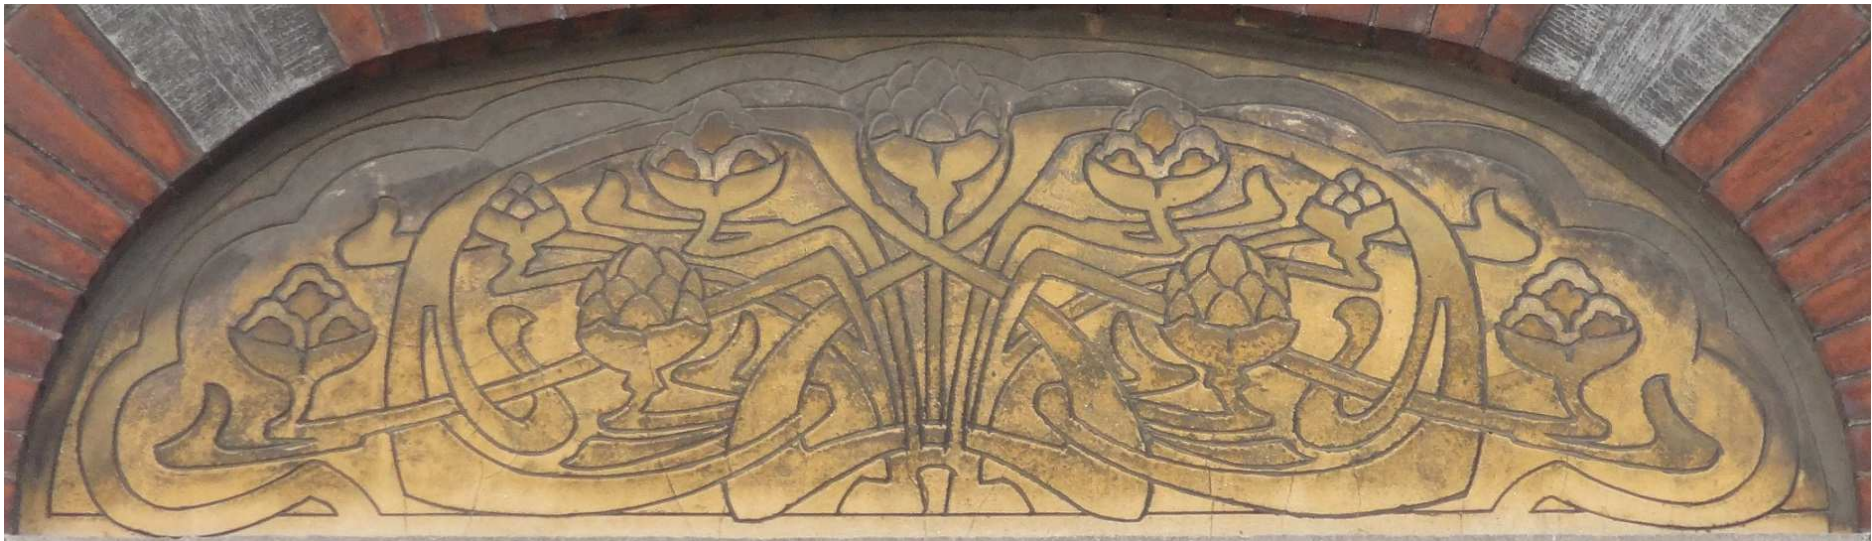
### Sgraffite H

- Emplacement et forme : tympan en forme d'arc surbaissé, au-dessus du linteau en pierre de la grande baie du premier étage de la travée de droite de la façade côté rue Lonhienne. La partie supérieure est délimitée par un arc de briques avec clé centrale en pierre.
- Motifs : le motif est une variation de celui des tympanes les plus étroits. La largeur permet d'enrichir le motif, avec un plus grand nombre de fleurs stylisées et de tiges en forme d'entrelacs.
- Couleurs : le blanc et le brun-rouge sont repérables sur plusieurs fleurs de la partie supérieure du panneau.
- Etat : les couches d'enduit sont bien conservées. Elles sont encrassées dans la partie supérieure, sous l'arc.

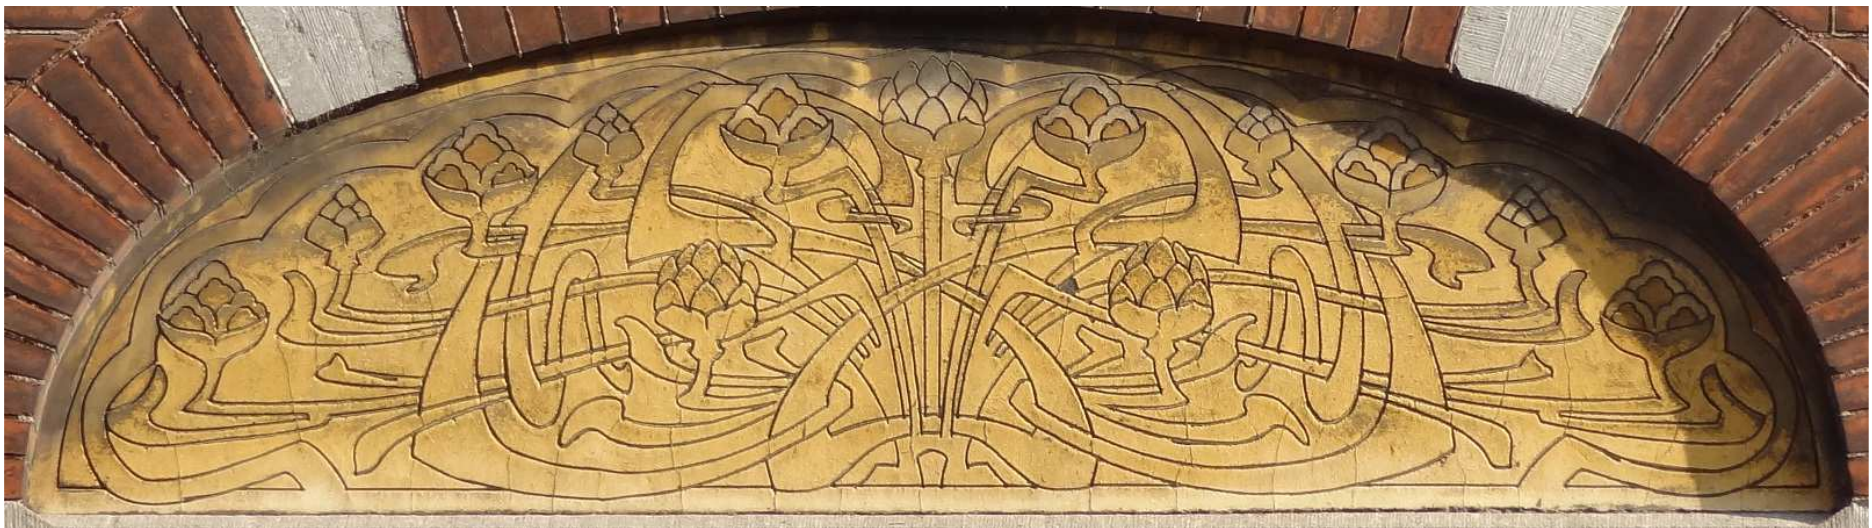
## Sgraffite I

- Emplacement et forme : tympan en forme d'arc surbaissé, au-dessus du linteau en pierre des deux baies du premier étage de l'oriel situé à l'angle des deux façades. La partie supérieure est délimitée par un arc de briques avec deux claveaux en pierre calcaire.
- Motifs : le motif est similaire à celui des tympan plus étroits. Le rapport largeur / hauteur étant plus grand que dans le sgraffite H, les dessins sont encore plus complexes: les grappes de fleurs stylisées sont plus nombreuses et les entrelacs à base de motifs en coup de fouet se complexifient encore.
- Couleurs : le blanc et l'ocre-rouge sont repérables sur plusieurs fleurs de la partie supérieure du panneau.
- Etat : les couches d'enduit sont bien conservées. Une petite lacune est repérée dans la partie centrale de la composition.

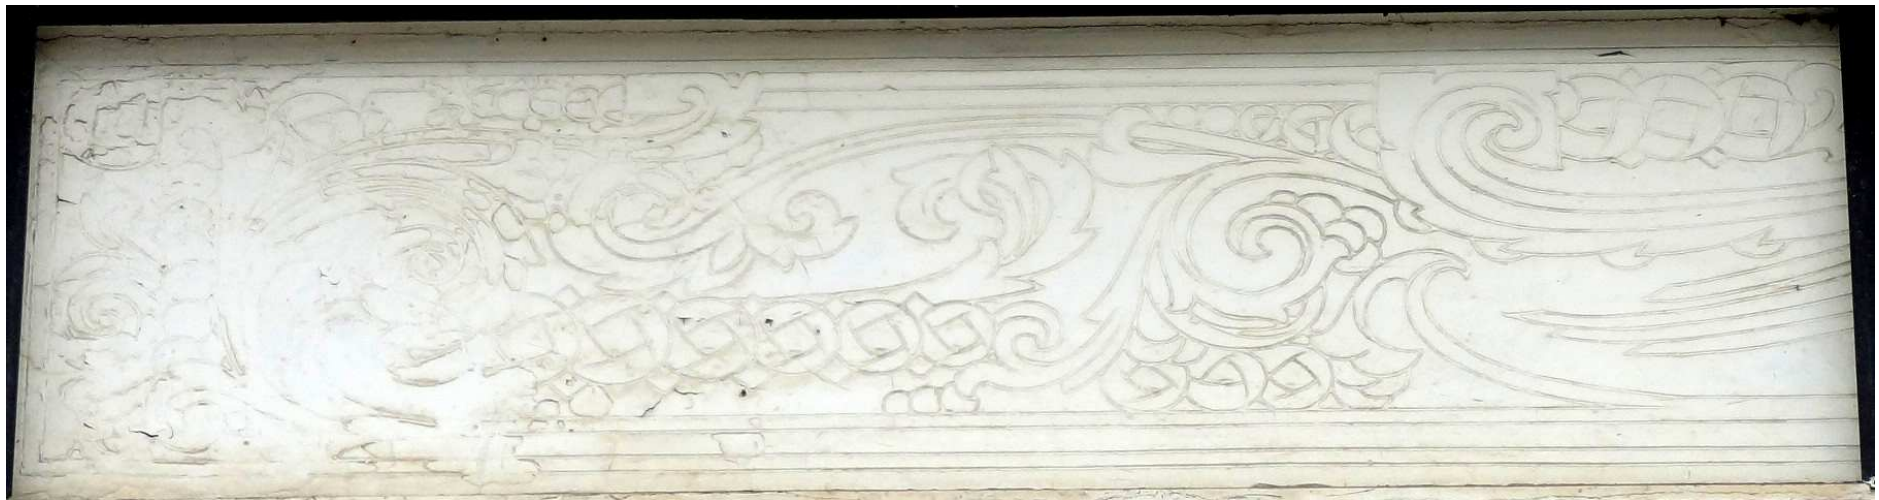
### Sgraffite A

- Emplacement et forme : panneau rectangulaire à gauche, au sommet de la façade.
- Motifs : de larges et longs rinceaux traversent le panneau de part en part. Les lignes prolongent en réalité des motifs démarrant sur le panneau central. Les lignes provenant de la droite se terminent par des enroulements en différents endroits. Les rinceaux évoquent des plumes ou des feuillages. Ils sont accompagnés de rangées de fleurs fortement stylisées, à la manière des réalisations de l'artiste Cauchie. Le tout s'inscrit dans un encadrement double.
- Couleurs : l'ensemble est masqué sous un surpeint de couleur blanche.
- Etat : sous la couche de peinture superficielle, les couches d'enduit semblent en bon état.

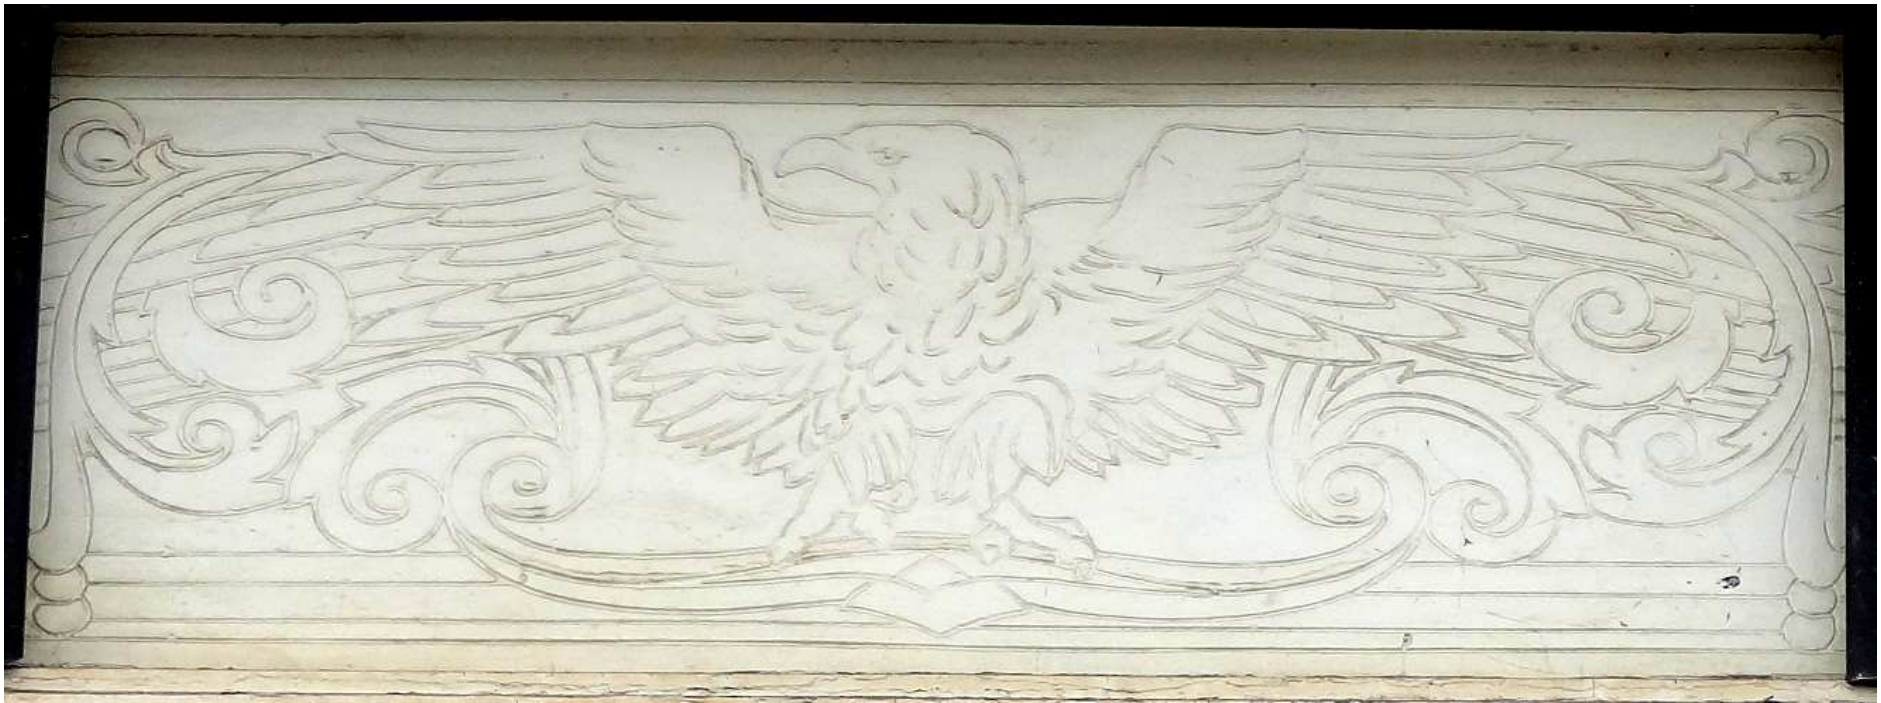
- Emplacement et forme : panneau rectangulaire central, au sommet de la façade.
- Motifs : le panneau central représente un aigle aux ailes déployées, dont le corps et les pattes sont vus de face et la tête et le bec de profil. Le dessin comprend de nombreuses plumes, qui, au niveau des ailes, s'entremêlent avec des rinceaux d'inspiration végétale. L'aigle semble accroché au bord de l'encadrement, prêt à s'envoler. Ce motif évoque la représentation de l'aigle dans l'art pictural de l'Égypte antique, même si la figuration est ici plus réaliste. Comme pour d'autres motifs égyptisants (voir par exemple la maison Magnette), une hypothèse est que ce motif fasse référence aux conceptions maçonniques du commanditaire.
- Couleurs : l'ensemble est masqué sous un surpeint de couleur blanche.
- Etat : sous la couche de peinture superficielle, les couches d'enduit semblent en bon état.

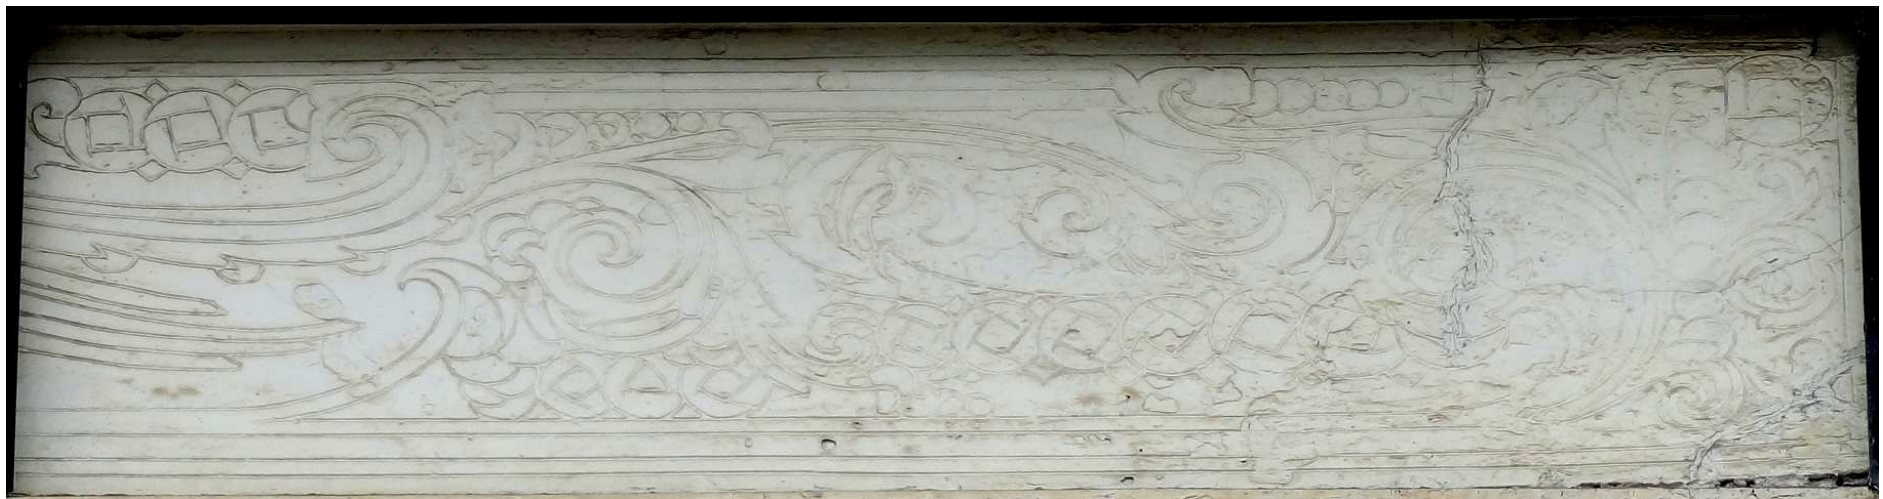
### Sgraffite C

- Emplacement et forme : panneau rectangulaire à droite, au sommet de la façade.
- Motifs : le panneau est le pendant symétrique du panneau de gauche : de larges et longs rinceaux le traversent de part en part. Ils prolongent des motifs du panneau central de gauche à droite, se terminant par des enroulements en différents endroits. Les rinceaux évoquant des plumes ou des feuillages sont accompagnés de rangées de fleurs fortement stylisées. Le tout s'inscrit dans un double encadrement.
- Couleurs : l'ensemble est masqué sous un surpeint de couleur blanche.
- Etat : sous la couche de peinture superficielle, les couches d'enduit semblent complètes.
