# REPertoire DES SGRAFFITES DE LIEGE

Laurent Brück

Ville de Liège, Département de l'urbanisme  
Version actualisée de Mars 2016

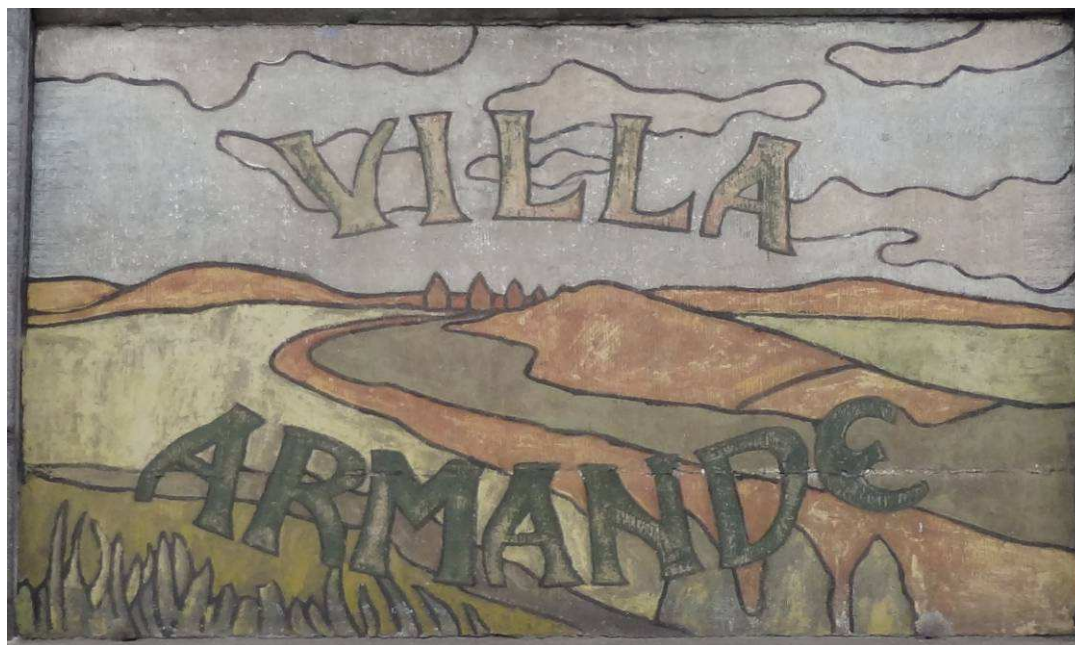
## Sgraffites

- Emplacement et forme : panneau rectangulaire dans l'allège sous la fenêtre du premier étage de la travée centrale.
- Motifs : le panneau représente un paysage vallonné couvert de champs ou de prairies. Le chemin qui débute à l'avant-plan conduit jusqu'à un village dont nous apercevons la silhouette des constructions. Des herbes sont dessinées sur le bord inférieur gauche. Au-dessus de la ligne d'horizon, le décor est celui d'un ciel bleu parcouru de quelques nuages. L'ensemble est traversé par l'inscription 'Villa Armande', dont les deux mots forment des courbes inversées.

- Couleurs : les couleurs d'origine sont plutôt bien conservées : différentes nuances de vert de brun pour les parties terrestres, bleu du ciel, blanc-gris des nuages...

- Etat : l'angle inférieur droit est légèrement érodé et une ligne horizontale marque la partie inférieure du panneau, qui apparaît dans un très bon état de conservation.

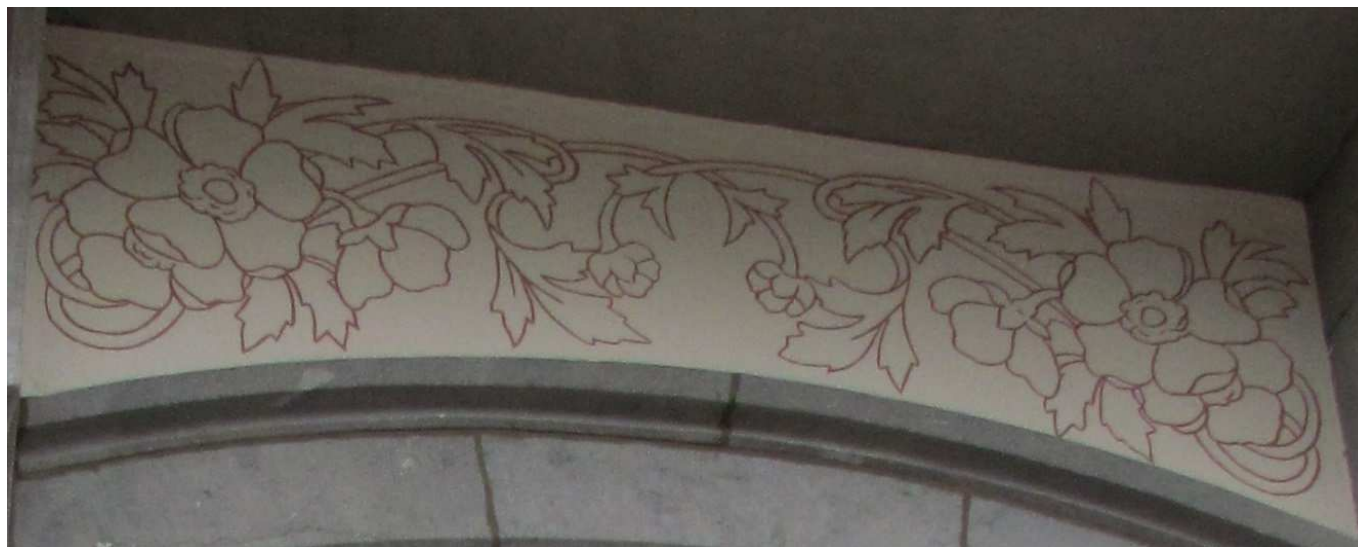
### Sgraffite B

- Emplacement et forme : panneau allongé au-dessus de la grande fenêtre du rez-de-chaussée, entre l'arc en pierre du linteau et la base de l'oriel du premier étage.
- Motifs : le panneau représente des sarments, fleurs et feuilles d'églantiers. Il présente un dessin symétrique autour de l'axe central.
- Couleurs : les teintes sont identiques au panneau A : blanc cassé pour l'enduit supérieur, rouge pour les incisions.
- Etat : l'enduit est en parfait état.

- 
- Les deux panneaux de sgraffites ont été restaurés au printemps 2013, à l'occasion d'un ravalement de l'ensemble de la façade. Le parti de l'architecte M. Kaloyani a été de colorer uniquement les incisions afin de rendre les motifs lisibles (l'exécution des travaux a été réalisée par la société Maison-Nette). Des photographies anciennes semblent toutefois indiquer une plus grande polychromie, sans possibilité d'identification claire.

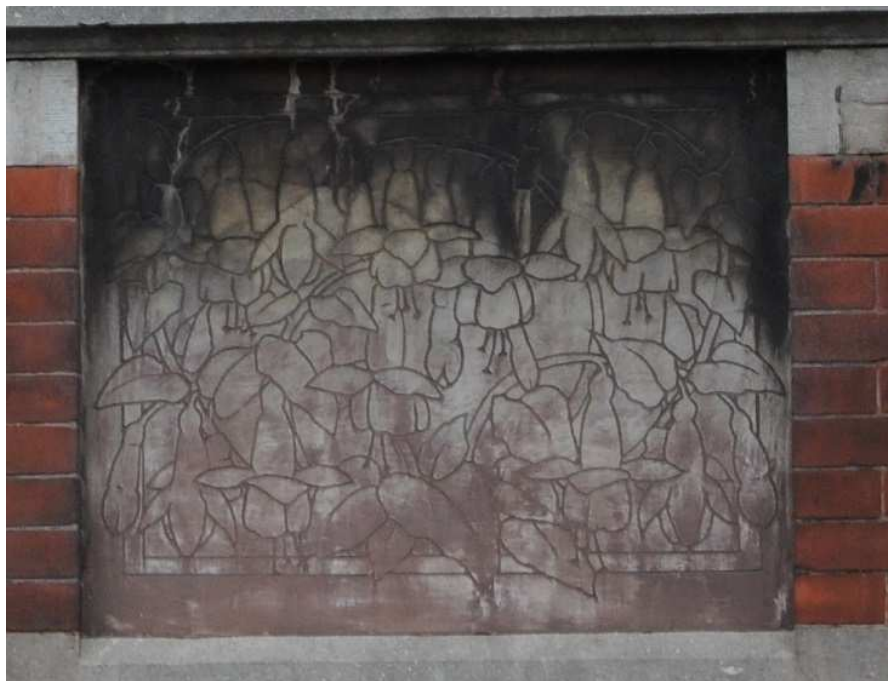
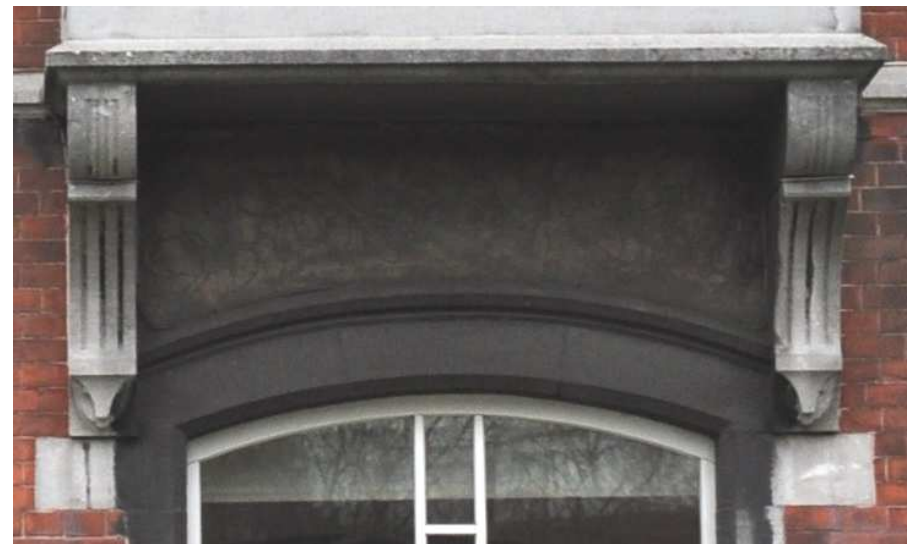
Les sgraffites en janvier 2013, avant leur restauration

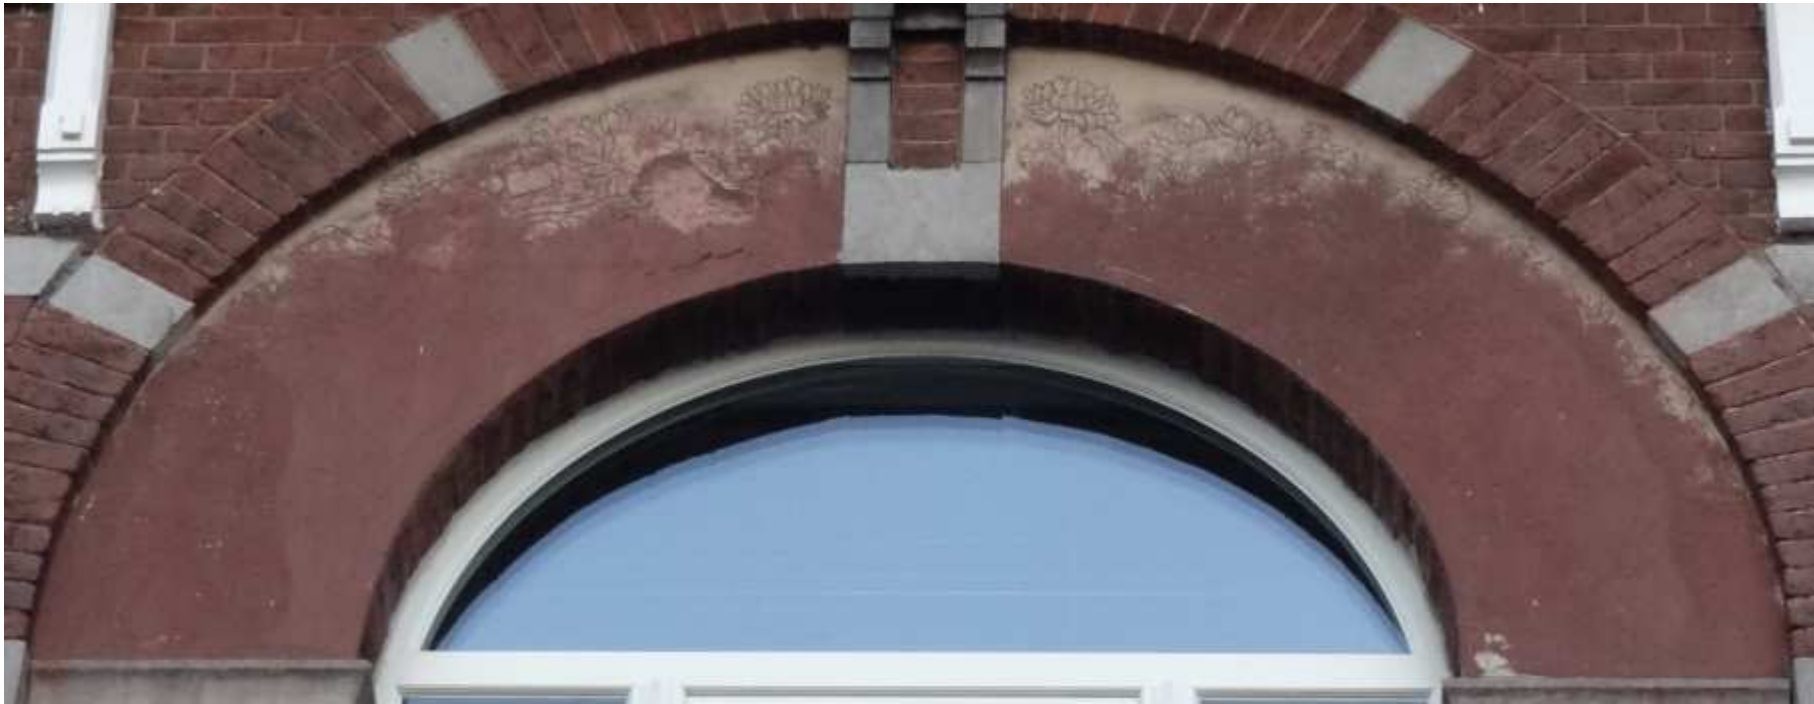
- Etat : des fissures et lacunes sont observées sur le panneau de gauche, mais les panneaux sont globalement complets. Les incisions sont toujours visibles.

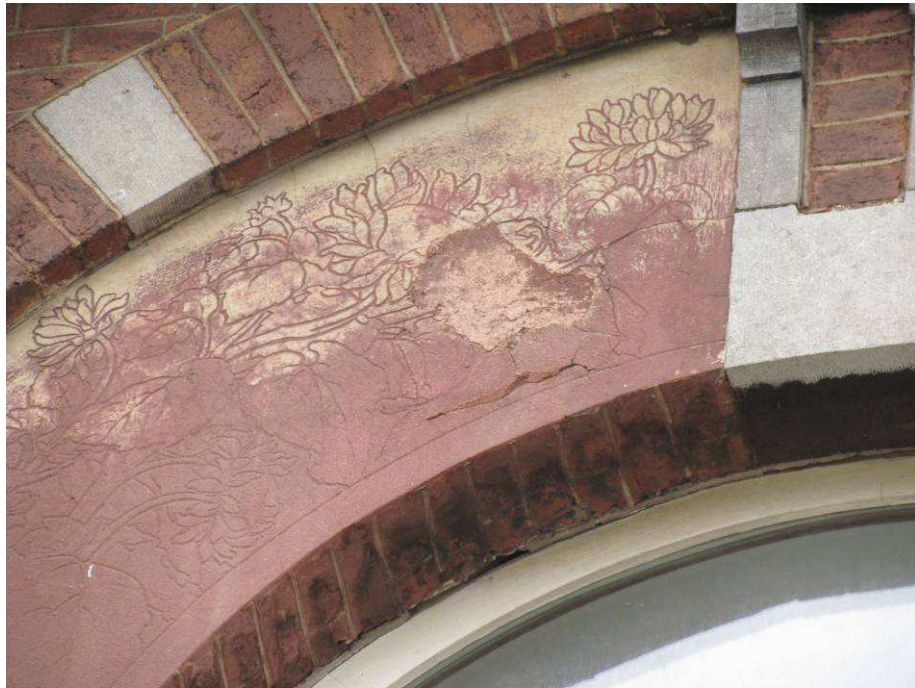
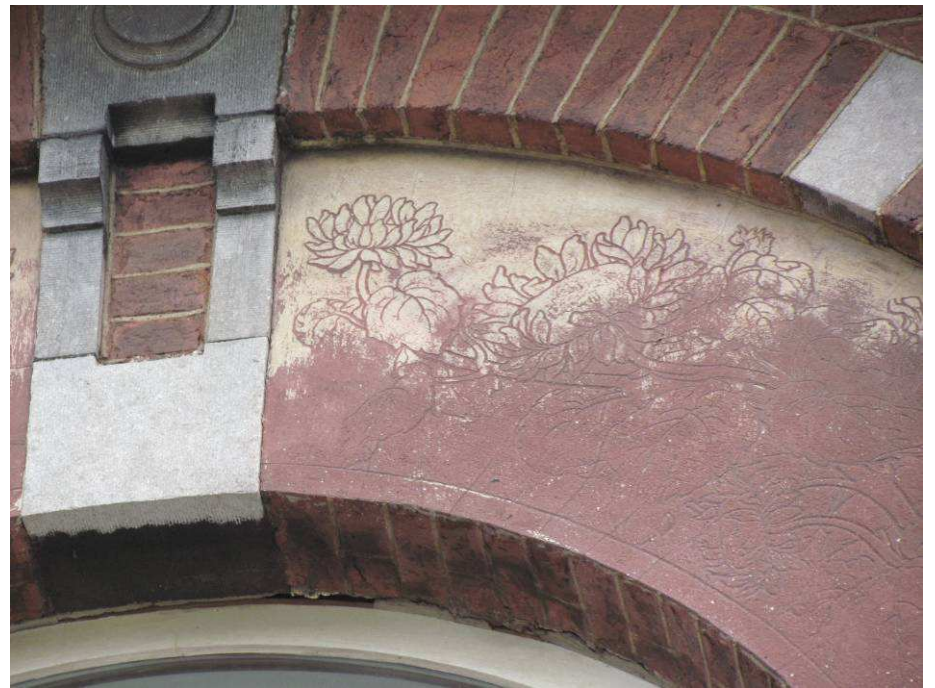
## Sgraffites

- Emplacement et forme : espace en forme d'arc entre les deux arcs de briques qui entourent le linteau en plein-cintre de la fenêtre du second étage de la travée principale. Les deux panneaux sont interrompus par la clé en pierres.

- Motifs : les panneaux sont une transposition l'un de l'autre autour de l'axe de symétrie central. Ils sont décorés de fleurs de tournesol (de par sa forme rayonnante et sa couleur jaune, symboliquement associé à la chaleur du soleil).

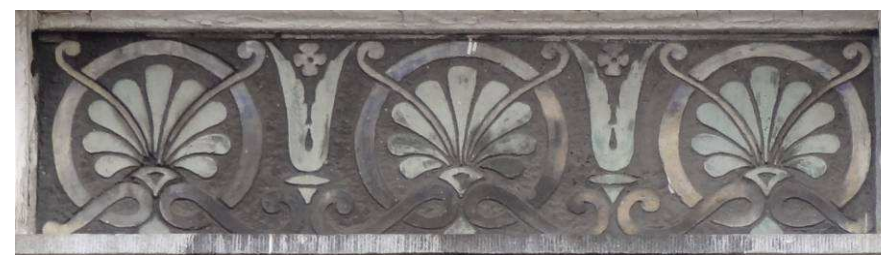
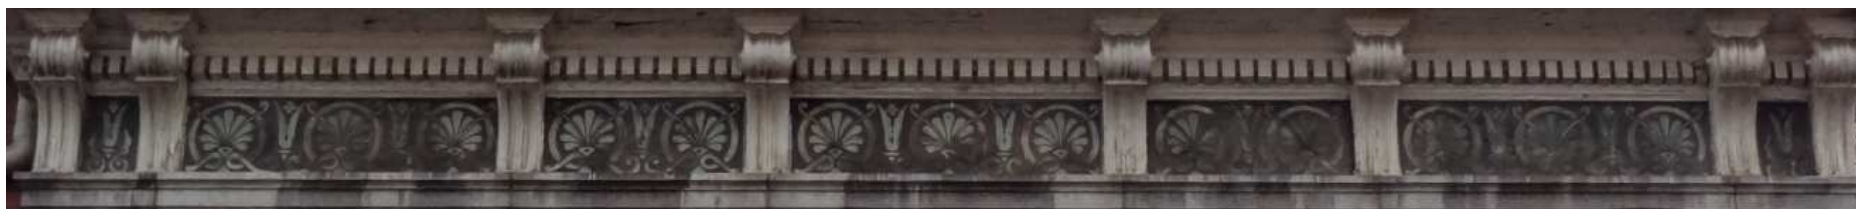
### Sgraffites A, B, C, D, E, F et G

- Emplacement et forme : les différents panneaux de sgraffites forment une frise allongée continue au sommet de la façade, sous la corniche. Les panneaux sont interrompus par les consoles inscrites dans le prolongement des montants des baies.

- Couleurs : malgré l'altération, nous pouvons repérer que les feuilles sont peintes en vert, les rubans et les petites fleurs en bleu. La couche de fond incisée, en noir, est ici particulièrement importante.

- Etat : quelques lacunes sont repérées, avec la chute de la couche d'enduit superficielle au niveau du 'cœur' de certaines palmettes (endroit particulièrement fragile vu la finesse des dessins à ce niveau).

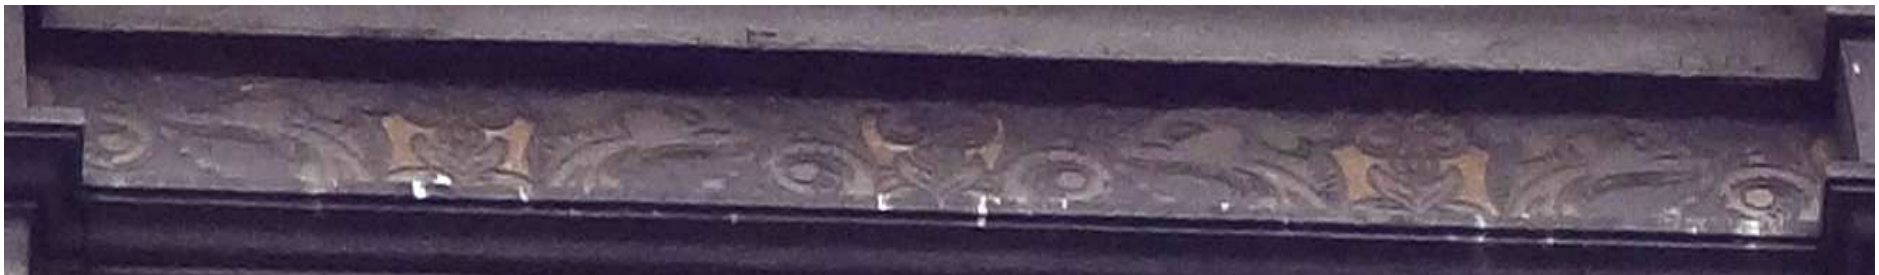
### Sgraffite B (identique aux sgraffites A et C accolés)

- Emplacement : travée centrale, au-dessus du linteau de la fenêtre du dernier étage, sous la corniche.
- Forme : bandeau / rectangle allongé.
- Couleurs : ocre/doré et noir.
- Motifs : deux fois deux poissons ou dauphins adossés. Dans les angles et au centre, des motifs évoquent la tête et l'extrémité de la queue de deux autres poissons.
- Etat : l'enduit toujours en place, mais l'encrassement marqué sous la corniche estompe couleurs et motifs.

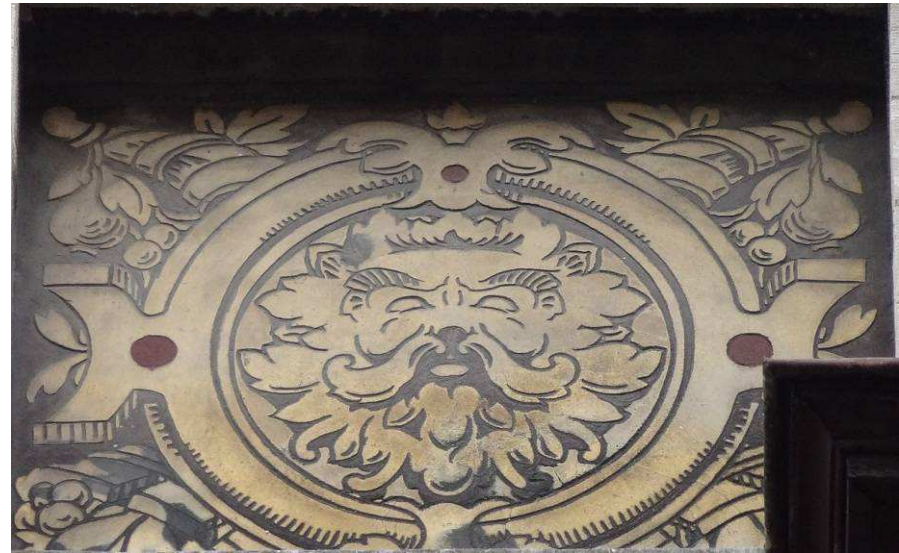
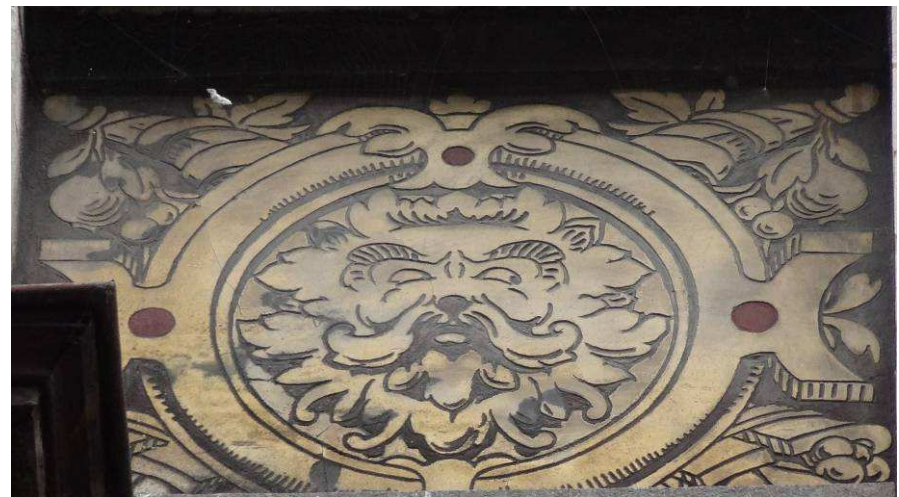
### Sgraffite D et E (identiques)

- Emplacement : deux panneaux rectangulaires dans les allèges entre les fenêtres des premier et deuxième étages, respectivement de la travée de gauche et de la travée de droite.
- Motifs : une tête de lion est vue de face, au centre d'un médaillon au relief simulé, le tout surmontant des cornes d'abondance entrelacées, d'où émergent et auxquelles sont accrochées feuilles et fruits (poires, cerises ?). Ce motif est inspiré de décors de la Renaissance, en accord avec le style général de la façade (néo-renaissant).
- Couleurs : beige (couche supérieure), noir (couche inférieure) et rouge-bordeaux (points).
- Etat : bon état de conservation apparent, avec quelques dépôts d'encrassement.

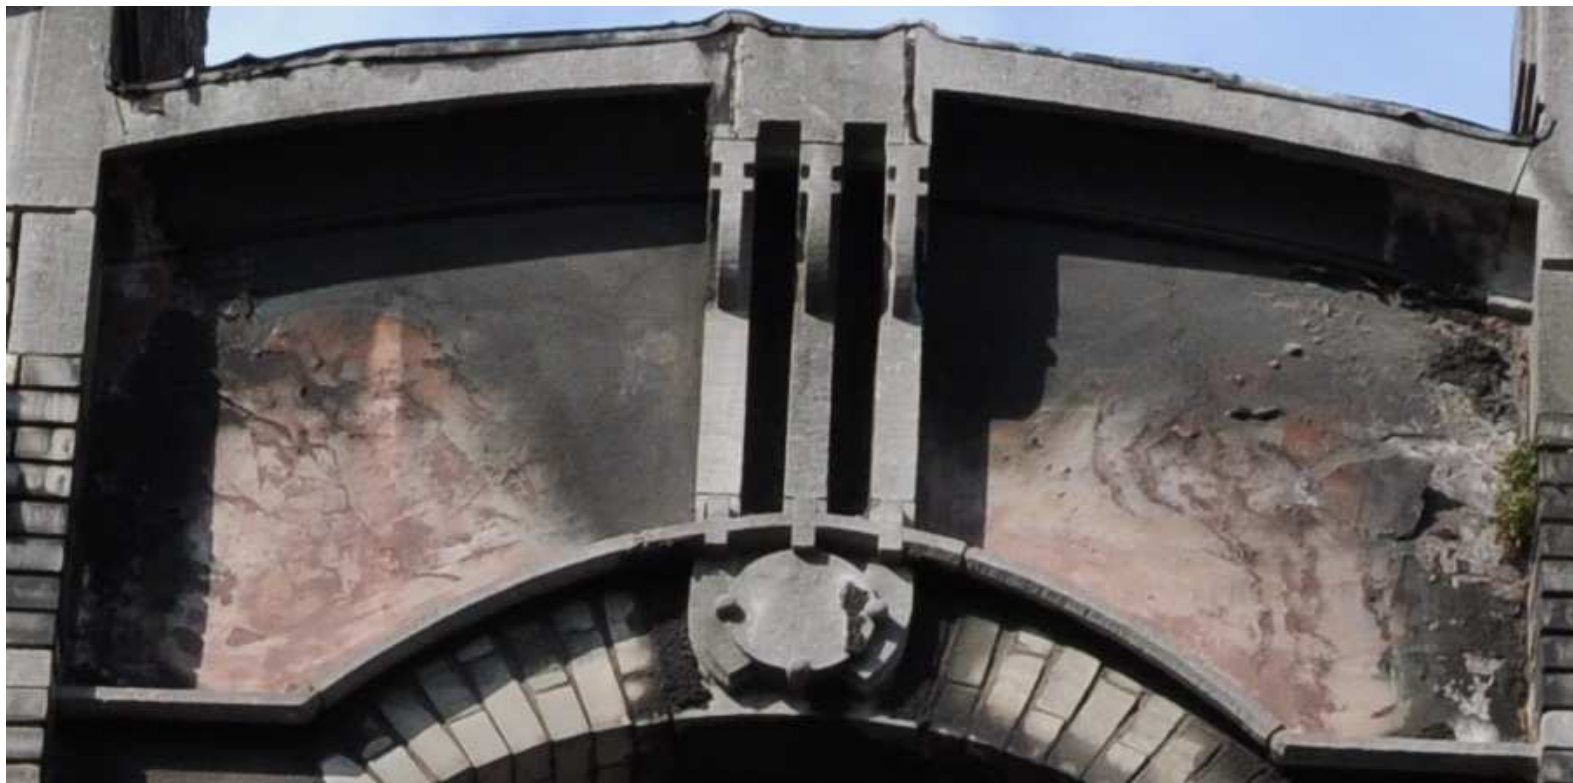
- Emplacement et forme : deux panneaux forment un attique au sommet de la travée principale de la façade.
- Motifs : les panneaux étant en très mauvais état, leur lecture est très difficile. Ils étaient probablement composés sur base de la même structure. Le panneau de gauche pourrait laisser deviner une trace de médaillon, forme plausible vu la récurrence des formes circulaires dans le dessin de nombreux éléments de la façade.
- Couleurs : les couleurs d'origine ne sont pas identifiables.
- Etat : les panneaux sont en très mauvais état, avec décollements visibles des couches d'enduit sur le panneau de droite, qui porte aussi des croûtes d'encrassement et de la végétation, trace d'humidité persistante.

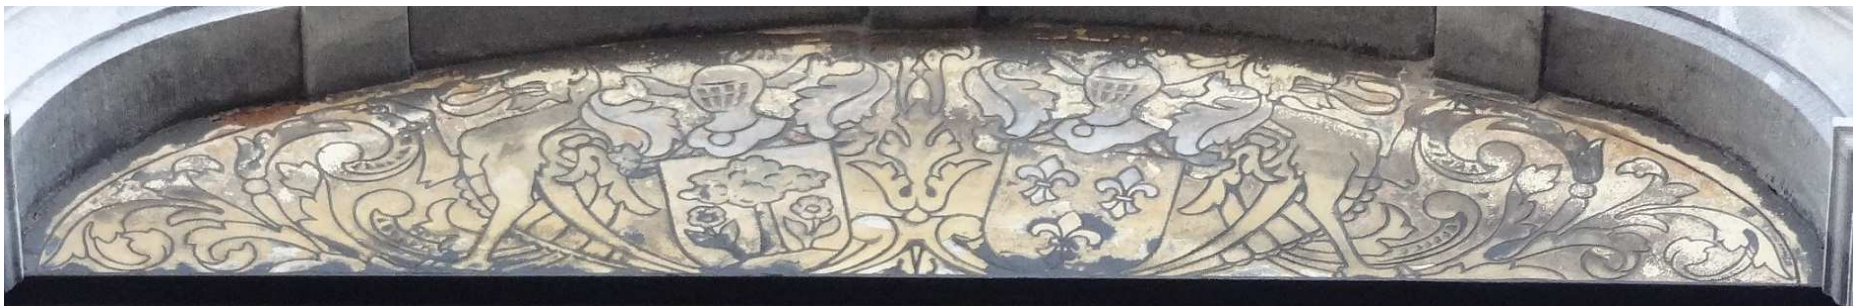
## Sgraffite

- Emplacement : travée principale de droite, tympan au-dessus de la fenêtre du dernier étage avant la toiture.
- Forme : tympan inscrit entre linteau métallique de la fenêtre et l'arc en pierre surbaissé.

- Couleurs : les couleurs sont délavées. Des traces de rouge (heaumes), vert (arbre de l'écu) et gris-bleu (cimiers) se devinent.
- Motifs : au centre, deux écus évoquant les blasons de familles nobles / de chevaliers : l'écu de gauche porte un arbre posé au sol et entouré de deux fleurs. L'écu de droite porte trois fleurs de lys. Les deux écus sont surmontés d'un cimier en forme de heaume fermé à plumes ondoyantes. Ils sont encadrés par deux griffons (tête de lion, pattes d'aigles, ailes, queues de reptiles) qui se tournent le dos, avec une patte levée. Leur langue se transforme en phylactère. Aux extrémités, de manière symétrique, le décor se termine par des rinceaux de feuilles d'acanthes.

- Etat : les couleurs sont délavées et couvertes d'encrassements noirâtres à certains endroits. Un petit morceau de l'enduit est tombé à gauche, sous l'encadrement de pierre.

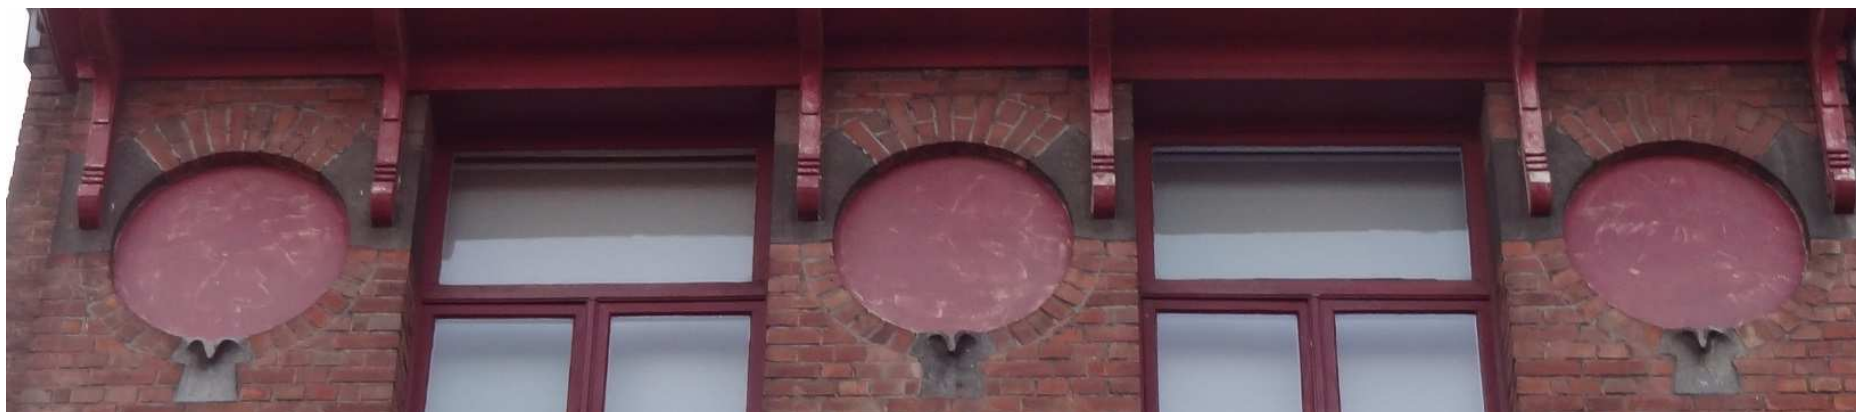
## Sgraffites A, B et C

- Emplacement et forme : cercles au sommet de la façade, au centre des trumeaux encadrant les baies, sous la corniche. Les cercles sont encadrés d'arcs de briques et de claveaux de pierres calcaires.
- Motifs : les sgraffites sont tellement altérés qu'il est impossible d'en reconnaître les motifs depuis le sol. Il faudrait procéder à une inspection rapprochée pour vérifier si le motif est encore repérable.
- Couleurs : les couleurs d'origine ont disparu.
- Etat : des incisions ne sont plus perceptibles depuis la rue.

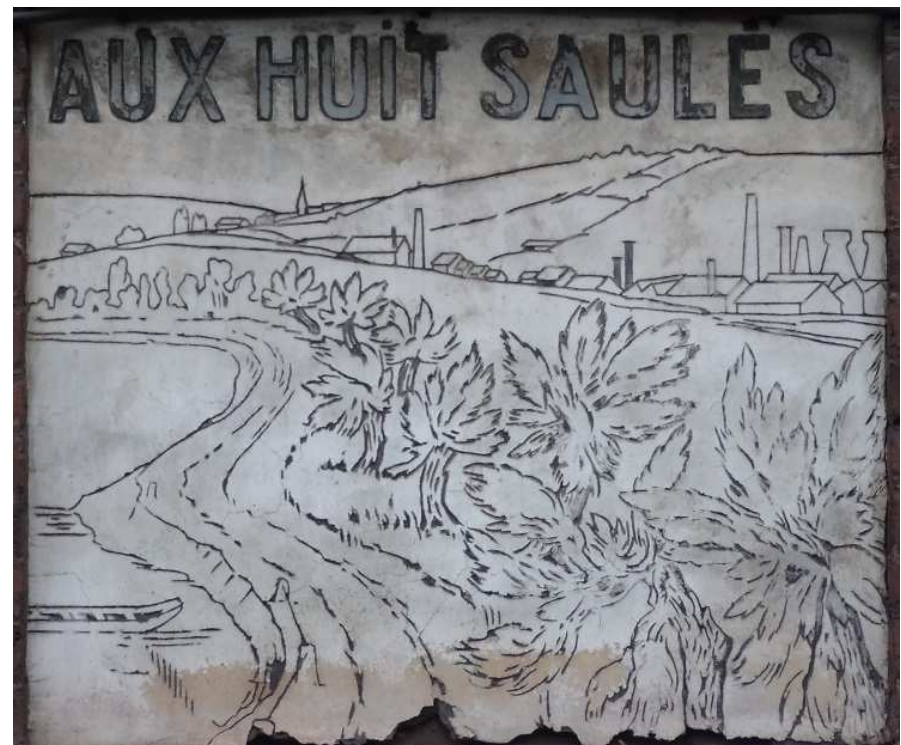
### Sgraffite

- Emplacement et forme : panneau quadrangulaire, au-dessus de la porte d'entrée, entre linteau et seuil de la fenêtre de l'entresol.
- Motifs : la scène représente un chemin de terre serpentant le long du rivage vers lequel s'approche une barque à fond plat. Le chemin est bordé d'arbres, dont les huit plus grands à l'avant-plan sont censés représenter les huit saules annoncés par le titre du panneau (mais le dessin est tout à fait fantaisiste). Le paysage de collines au loin est parsemé de bâtiments : à gauche, le village dominé par une tour d'église semble rattrapé par l'urbanisation industrielle de la vallée, caractérisée par différents modèles de cheminées et de vastes bâtiments. La scène évoque peut-être le contexte même du site de Renory, dont le caractère bucolique faisait déjà face au développement des grands sites industriels. Relevons le style unique de ce sgraffite, avec les traits 'mouchetés' pour dessiner la silhouette des saules.

- Couleurs : seule une teinte bleue est identifiée au niveau des lettrages.
- Etat : le panneau est 'rongé' sur sa bordure inférieure. Le reste des couches d'enduit apparaît bien conservé.

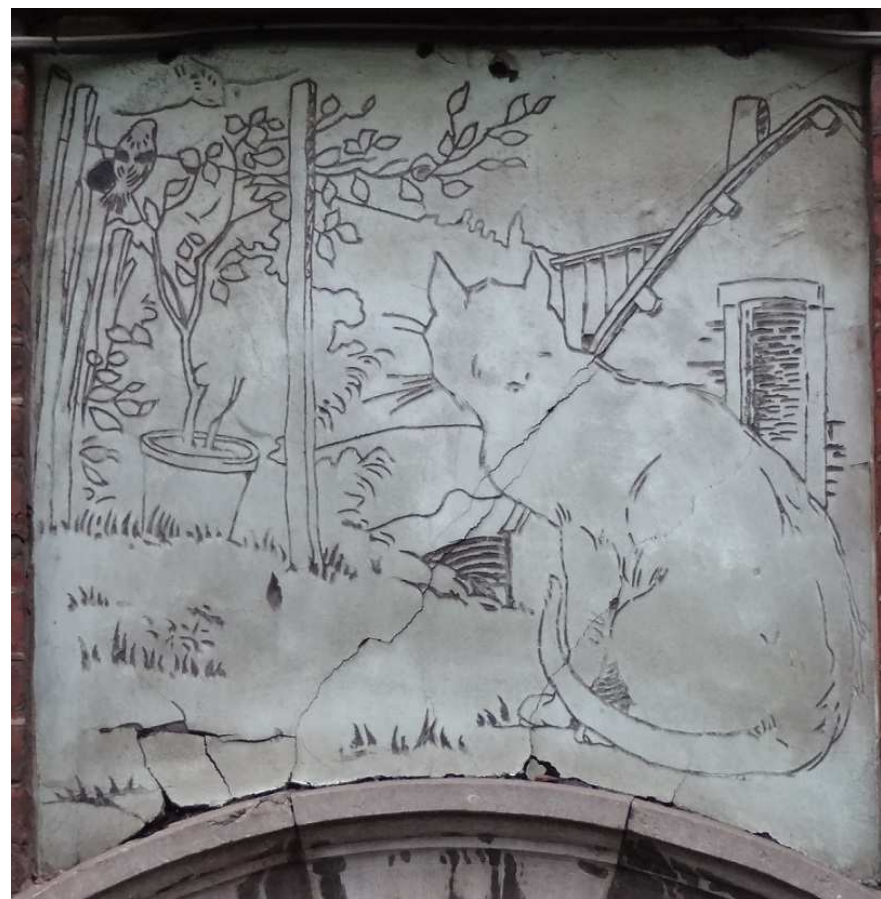
### Sgraffite

- Emplacement et forme : panneau quadrangulaire entre le linteau courbe de la porte et seuil de la fenêtre de l'entresol.
- Motifs : la scène représente un chat assis sur une pelouse, vu de dos. Oreilles et moustaches pointées, il semble guetter l'arrivée. Son environnement est composé d'un arbuste en pot (un rosier ?), d'un poteau vertical et du pignon d'une maison comportant une baie ouverte. Un oiseau est perché sur branche de la plante. Une cheminée et une lucarne se détachent du bâtiment à droite. Cette scène 'champêtre' est en adéquation avec l'atmosphère de villégiature du quartier au moment de la construction.
- Couleurs : les couleurs d'origine ont disparu.
- Etat : le panneau est légèrement 'rongé' sur sa bordure inférieure. Des fissures d'écaillage remontent par ailleurs de ce bord inférieur vers le centre de la figure.

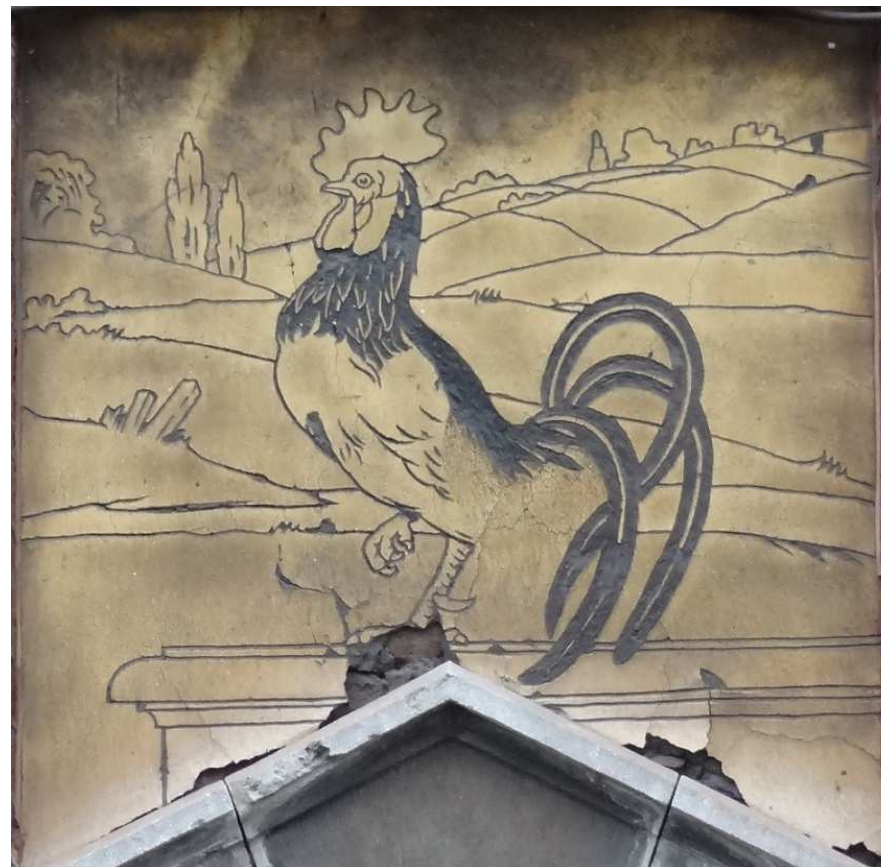
### Sgraffite

- Emplacement et forme : panneau quadrangulaire, entre le linteau triangulaire au-dessus de la porte d'entrée et le seuil de la fenêtre de l'entresol.
- Motifs : la scène représente un coq vu de profil, qui trône fièrement sur une structure au bord mouluré. Une de ses pattes est levée, l'autre a un ergot déployé. Sa queue se résume à trois plumes. Un trait original est l'incision de la couche superficielle sur une plus grande surface pour dessiner la partie noire de son plumage. L'arrière de la scène représente des collines couvertes de parcelles agricoles et parsemées d'arbres. Comme pour les autres sgraffites de la rue, nous restons encore dans un motif 'campagnard'. Notons que le coq, qui annonce la première lueur au point du jour, est un symbole de ponctualité et de confiance. C'est un aussi un emblème de courage et de vigilance du fait de sa bravoure au combat.

- Couleurs : les couleurs d'origine ont disparu.
- Etat : le panneau est un peu 'rongé' sur sa bordure inférieure, au contact de la pierre du linteau. Le reste de l'enduit apparaît bien conservé, malgré l'encrassement de la partie supérieure.

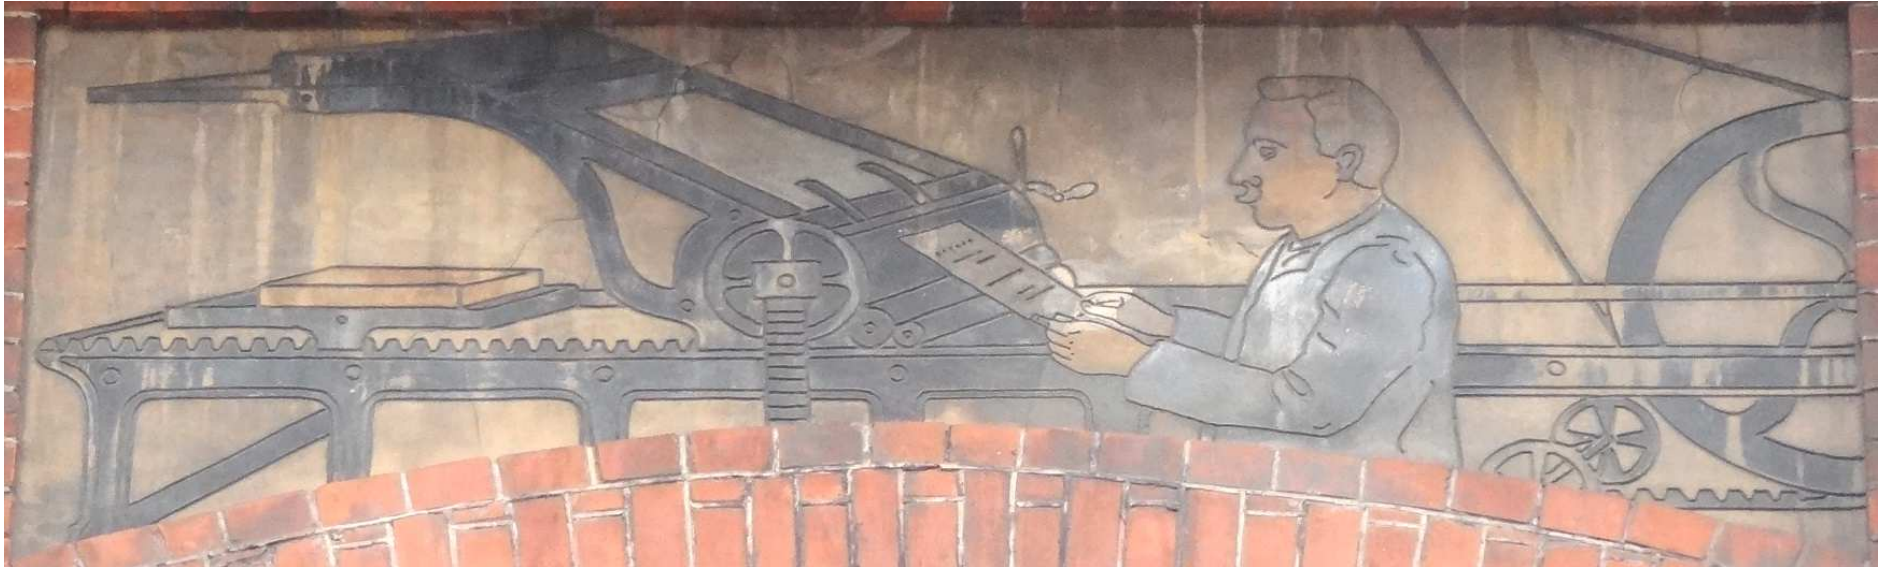
- Etat : les couches d'enduit originelles sont entières. Quelques petites fissures sont à relever.

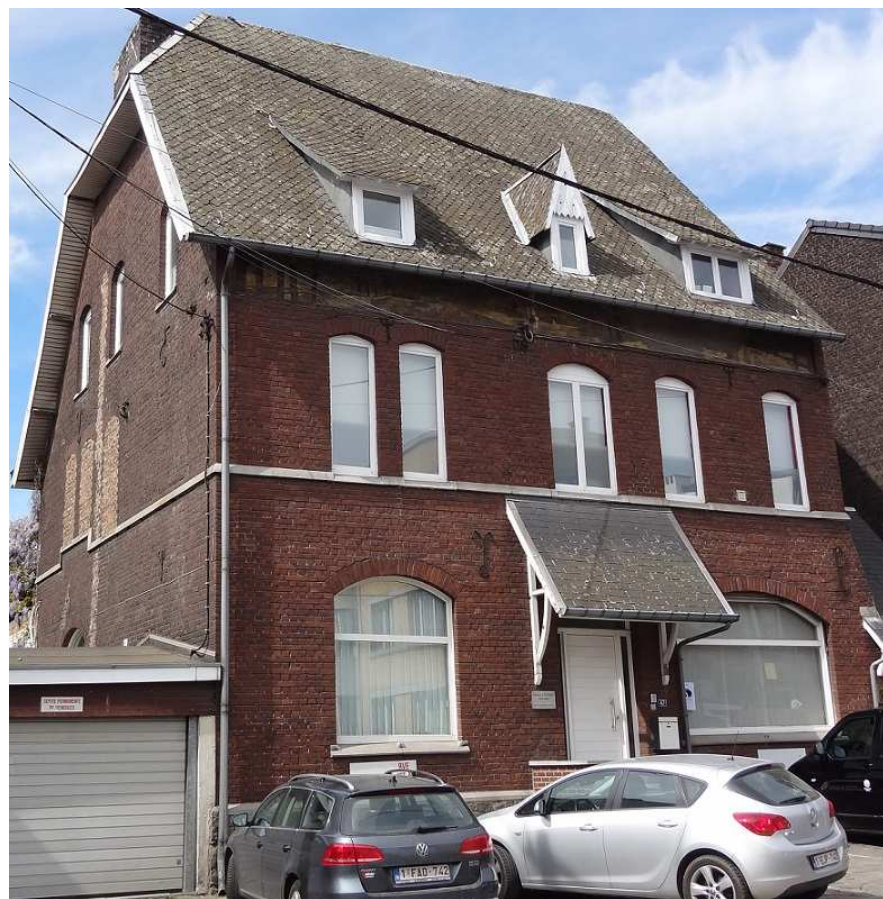
## Sgraffite

- Emplacement et forme : bandeau au sommet de la façade, sous le chéneau de la toiture.
- Motifs : il s'agit d'un large panorama à motifs champêtres où alternent des bouquets d'arbres et un relief vallonné couvert de champs et de prés et parsemé de bosquets. Le soleil se couche au centre de la scène, qui comporte aussi peut-être un lac.
- Couleurs : les couleurs d'origine sont atténuées par quelques dépôts, mais encore lisibles : vert (arbres), brun-jaune (champs), marron (troncs), bleu (ciel).
- Etat : une grande lacune marque la partie droite du sgraffite. Quelques fissures sont aussi repérées ailleurs.

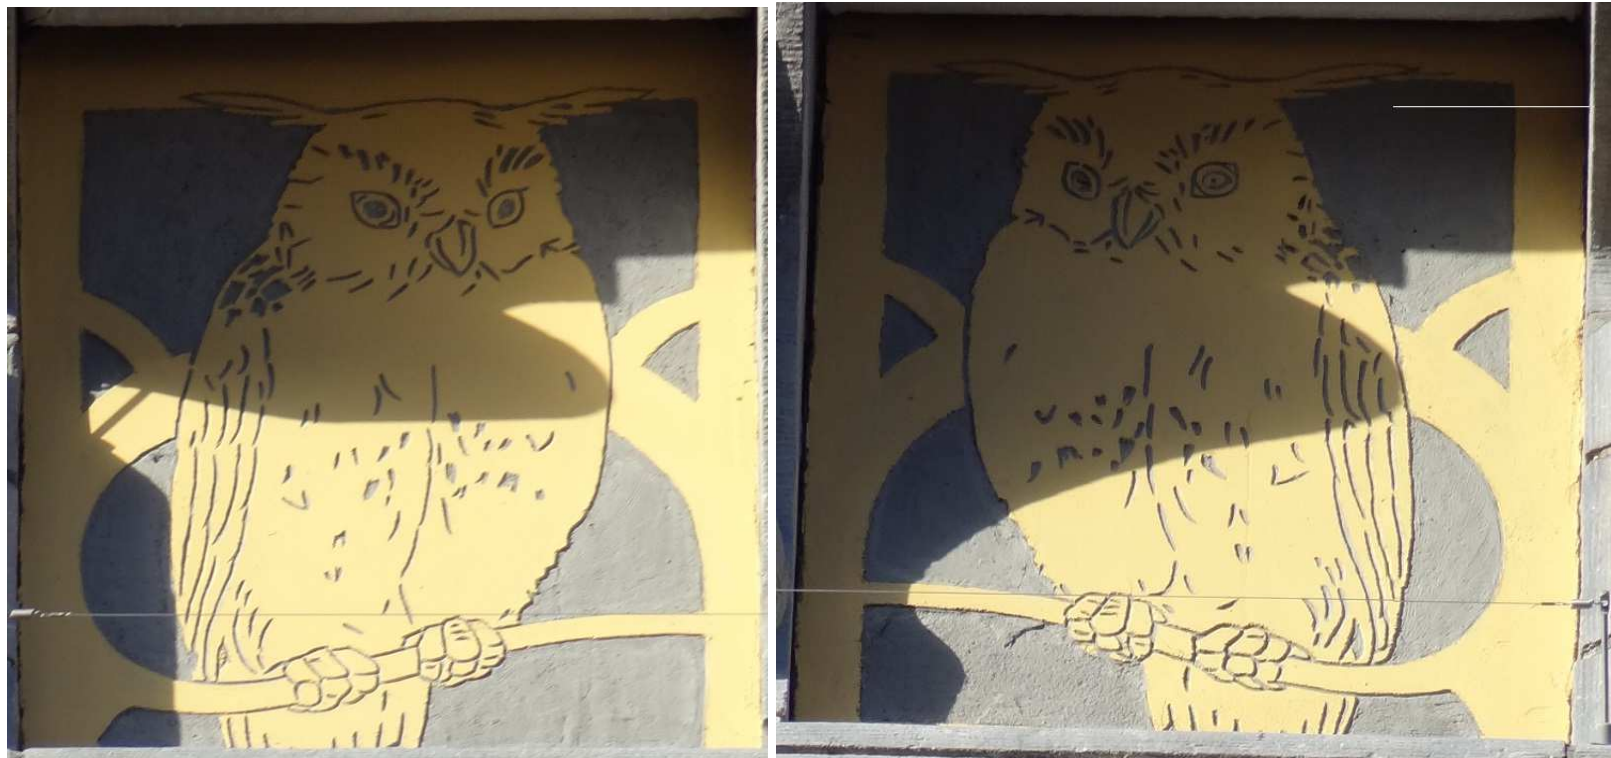
- Emplacement et forme : panneaux quadrangulaires au sommet de la façade, à gauche et droite de la frise sommitale.
- Motifs : placés de manière symétrique, les deux panneaux représentent des hiboux perchés sur une petite branche qui se fond dans l'encadrement abstrait. Bec, aigrettes, plumes et griffes sont identifiables. Notons que le hibou est un symbole de connaissance, lucidité et sagesse. C'est aussi un motif qui semble fréquent dans l'œuvre de l'architecte Rogister, qui les a donc peut-être dessinés lui-même.
- Couleurs : les panneaux présentent un contraste bi-chromatique : jaune sable pour les motifs, noir pour les contours et le fond de la scène, qui correspond à la couche d'enduit de fond.
- Etat : les couches d'enduit sont entières.

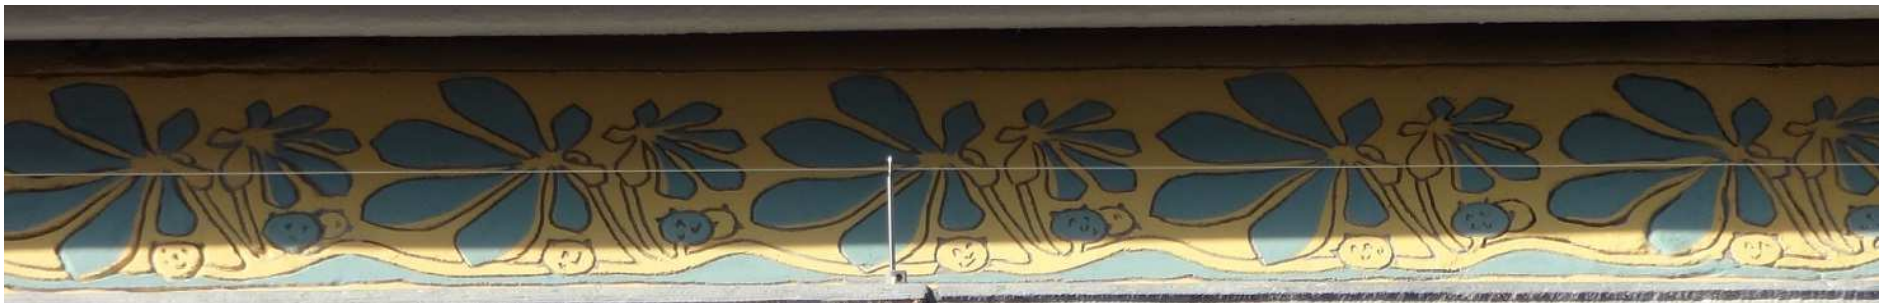
### Sgraffite B

- Emplacement et forme : bandeau rectangulaire au sommet de la façade, sous la corniche.
- Motifs : le même motif de rameau de marronnier avec feuilles et bogues se répète sur toute la longueur du sgraffite.
- Couleurs : les motifs sont peints dans deux couleurs : jaune et vert turquoise. Relevons que les aplats de cette couleur ne couvrent pas toute la surface des feuilles, ce qui crée un effet de relief.
- Etat : les couches d'enduit sont en parfait état.

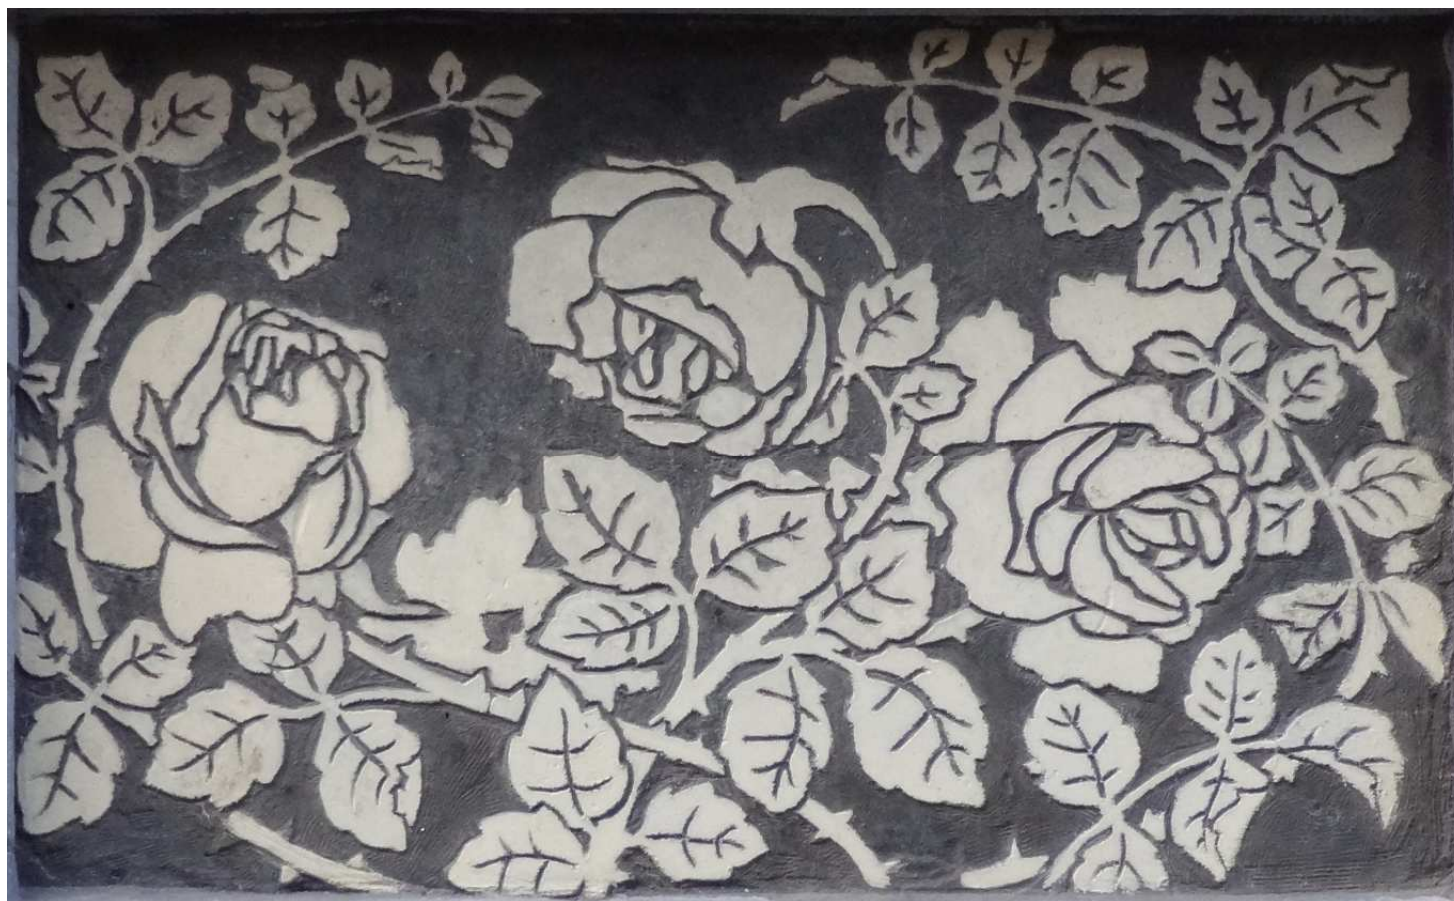
### Sgraffite D

- Emplacement et forme : panneau rectangulaire à la base de l'oriel, en dessous de la fenêtre du premier étage.
- Motifs : le tableau représente trois fleurs de roses sur leurs tiges, entourées de rameaux avec feuilles et épines.
- Couleurs : le panneau présente un contraste bicolore : blanc cassé pour les éléments figuratifs, noir pour le contour des figures et le fond, entièrement incisé.
- Etat : les couches d'enduit originelles sont entières.

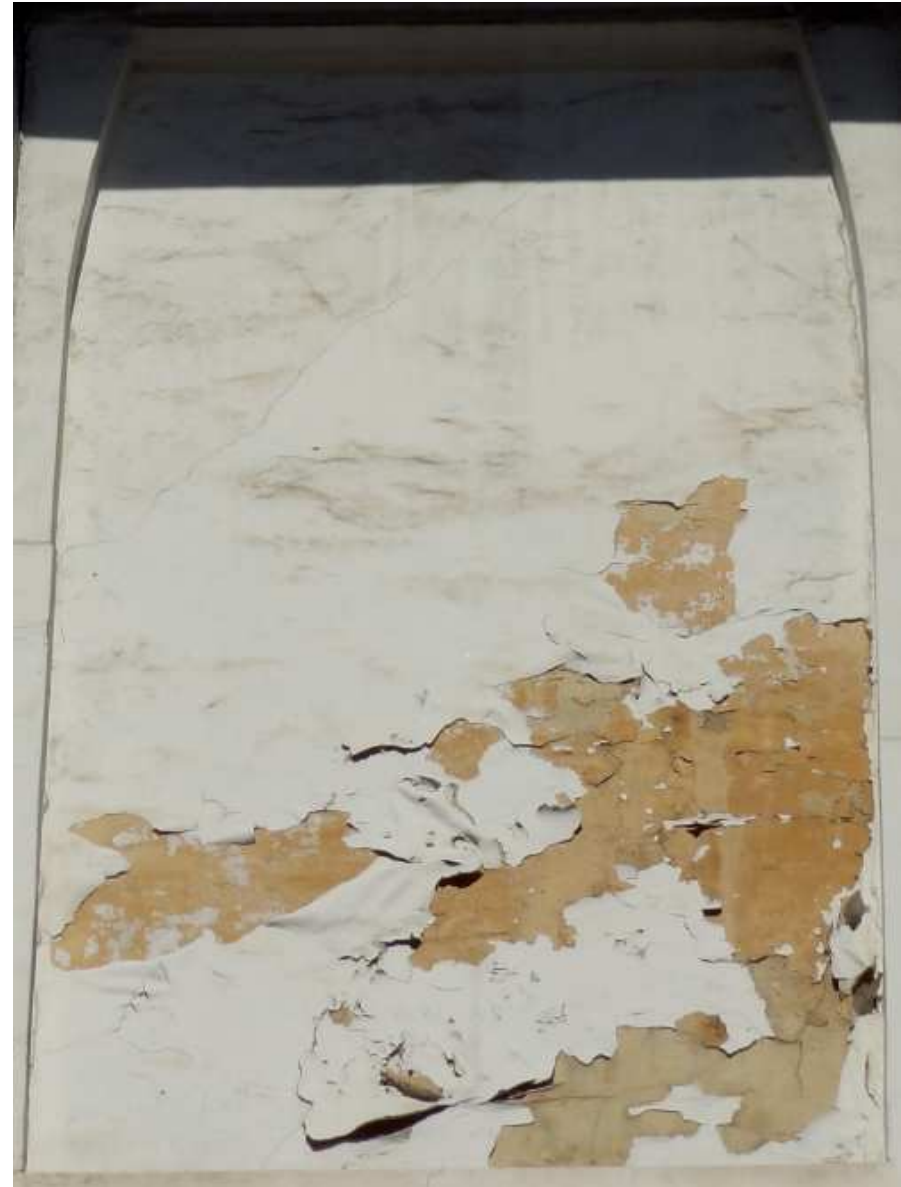
### Sgraffite A

- Emplacement et forme : panneau rectangulaire vertical aux angles supérieurs arrondis, dans la partie gauche de l'attique.
- Motifs : en fonction de l'ensoleillement et de l'ombrage, des dessins apparaissent sur le panneau. A distance, il est toutefois impossible d'identifier la nature des motifs.
- Couleurs : le panneau est masqué sous un surpeint blanc uniforme.
- Etat : la couche de peinture du surpeint s'est détachée dans la partie inférieure. La couche d'enduit sous-jacente apparaît craquelée. Il est difficile de déterminer depuis le sol l'ampleur des incisions qui peuvent encore être repérées.
