# REPertoire DES SGRAFFITES DE LIEGE

Laurent Brück

Ville de Liège, Département de l'urbanisme  
Version actualisée de Mars 2016

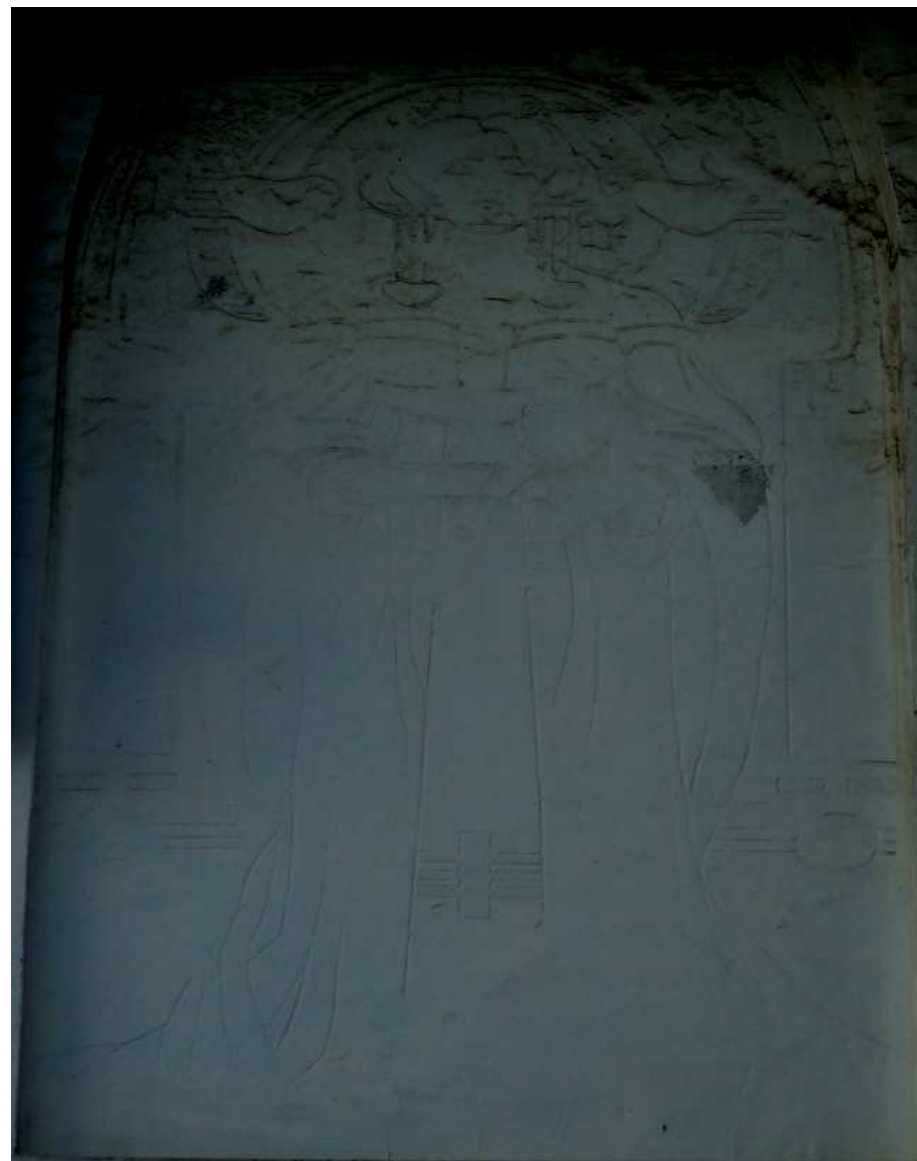
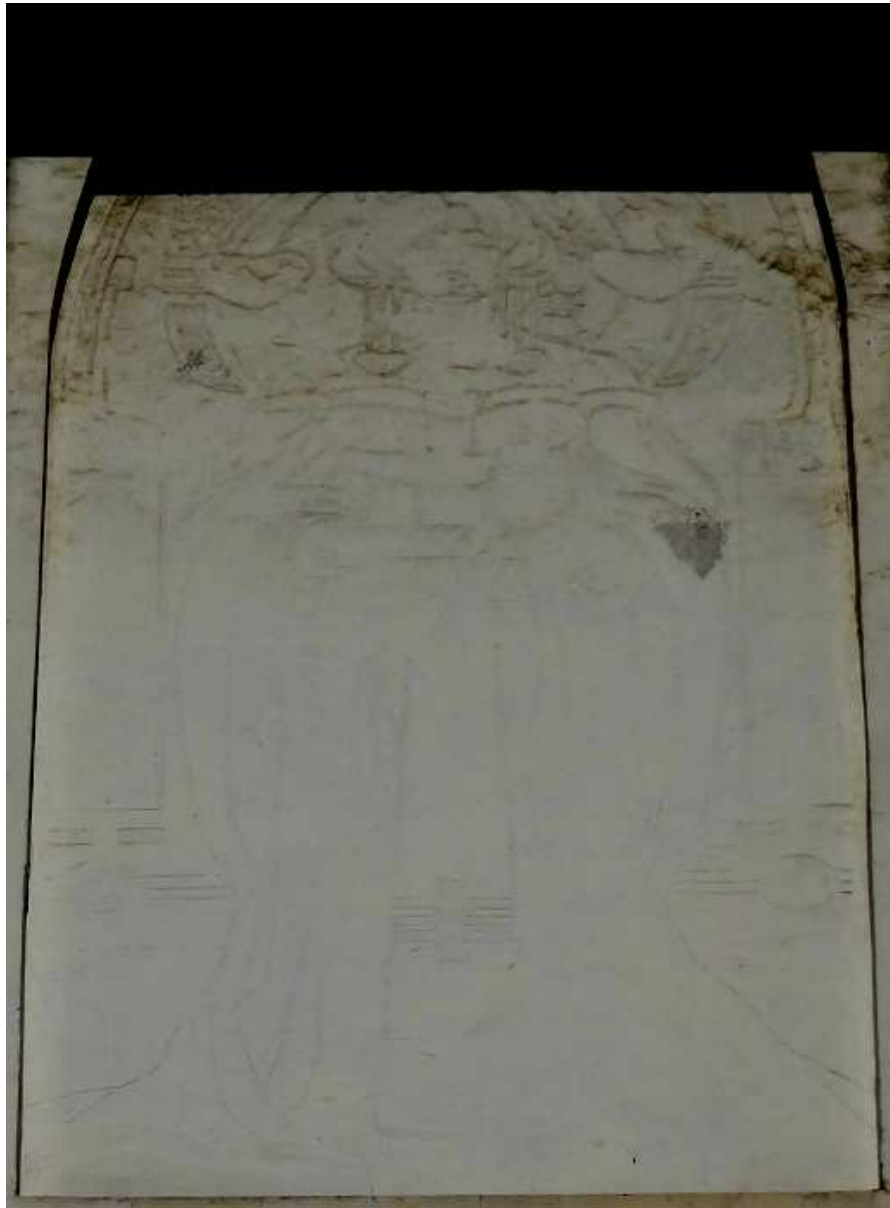
## Sgraffite B

- Emplacement et forme : panneau rectangulaire vertical aux angles supérieurs arrondis, dans la partie droite de l'attique.
- Motifs : en fonction de l'ensoleillement et de l'ombrage, des dessins apparaissent sur le panneau. A distance, il est toutefois difficile d'identifier la nature des motifs, même s'ils peuvent être mieux distingués que sur le panneau de gauche. Le fait d'avoir réalisé des prises de vues selon différentes conditions d'éclairage permet toutefois de visualiser le motif (le contraste des photos reprises ci-après a été accentué). Nous reconnaissons un personnage féminin vu de face, en pied. La coiffure correspond à un chignon de la mode '1900' et nous distinguons des motifs pouvant correspondre à des pendentifs auriculaires en forme de cœur. Le corps est vêtu d'un ample robe ceinturée sous la poitrine et dont les plis tombent jusqu'au sol. Une bordure supérieure marque la limite avec le haut du buste dénudé. Un pan de tissu descend de la ceinture et est ornée d'un motif géométrique. Le visage se détache sur fond d'une auréole circulaire surmontée de part et d'autre d'un motif en forme de cœur (ce motif était aussi repris sur les vitraux qui à l'origine fermaient les baies supérieures). Les mains se détachent d'amples manches. Orientées vers l'avant, elles semblent présenter un objet horizontal. Enfin, relevons les possibles boucles d'oreilles sous forme de pendentifs triangulaires...

- Couleurs : le panneau est masqué sous un surpeint blanc uniforme.
- Etat : les incisions laissent supposer qu'une partie du dessin est conservée.

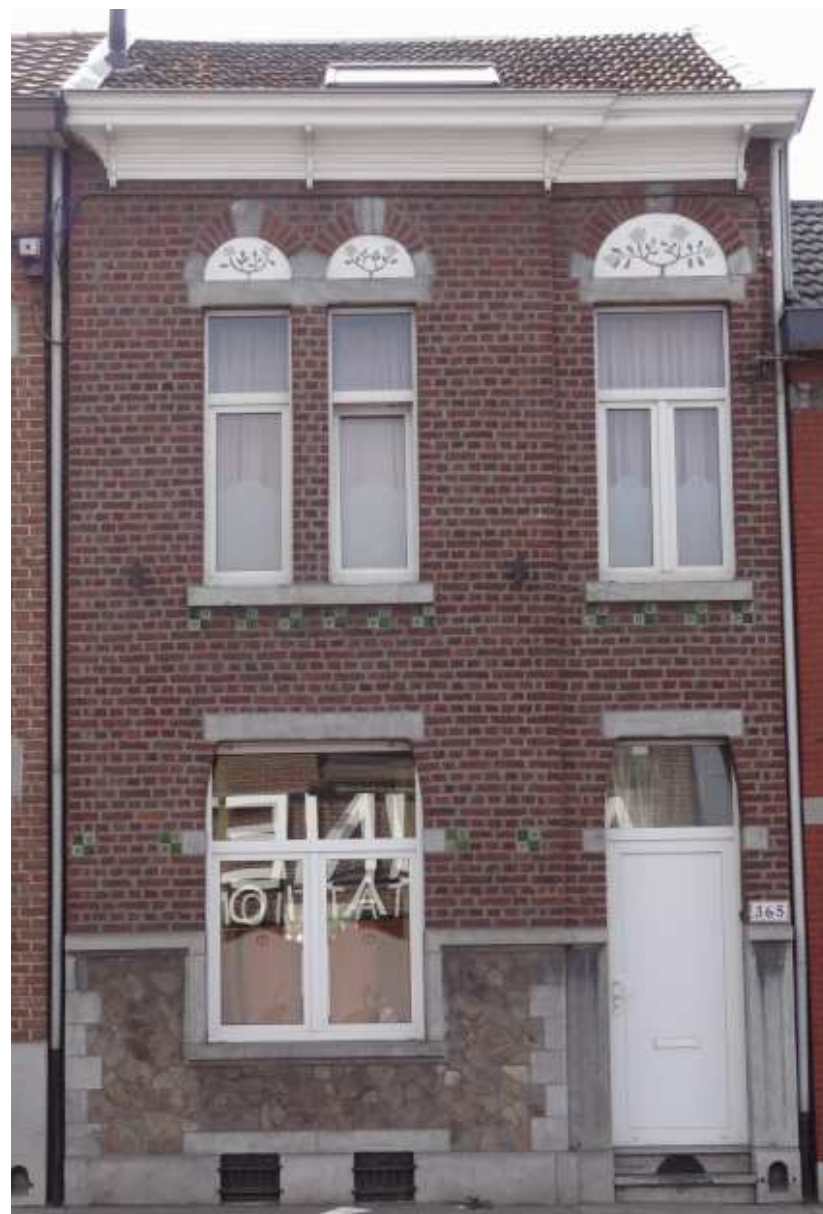
### Sgraffites A et B

- Emplacement et forme : tympan semi-circulaires au-dessus des fenêtres jumelles du premier étage de la travée principale de gauche.
- Motifs : les panneaux reprennent le même motif, très simple, avec un rameau stylisé comprenant quelques branches feuillues et deux fleurs à cinq pétales.
- Couleurs : des couleurs ont été remplacées de manière maladroite. Elles ne correspondent probablement pas aux couleurs originales.
- Etat : malgré les surpeints, les couches d'enduit semblent conservées.

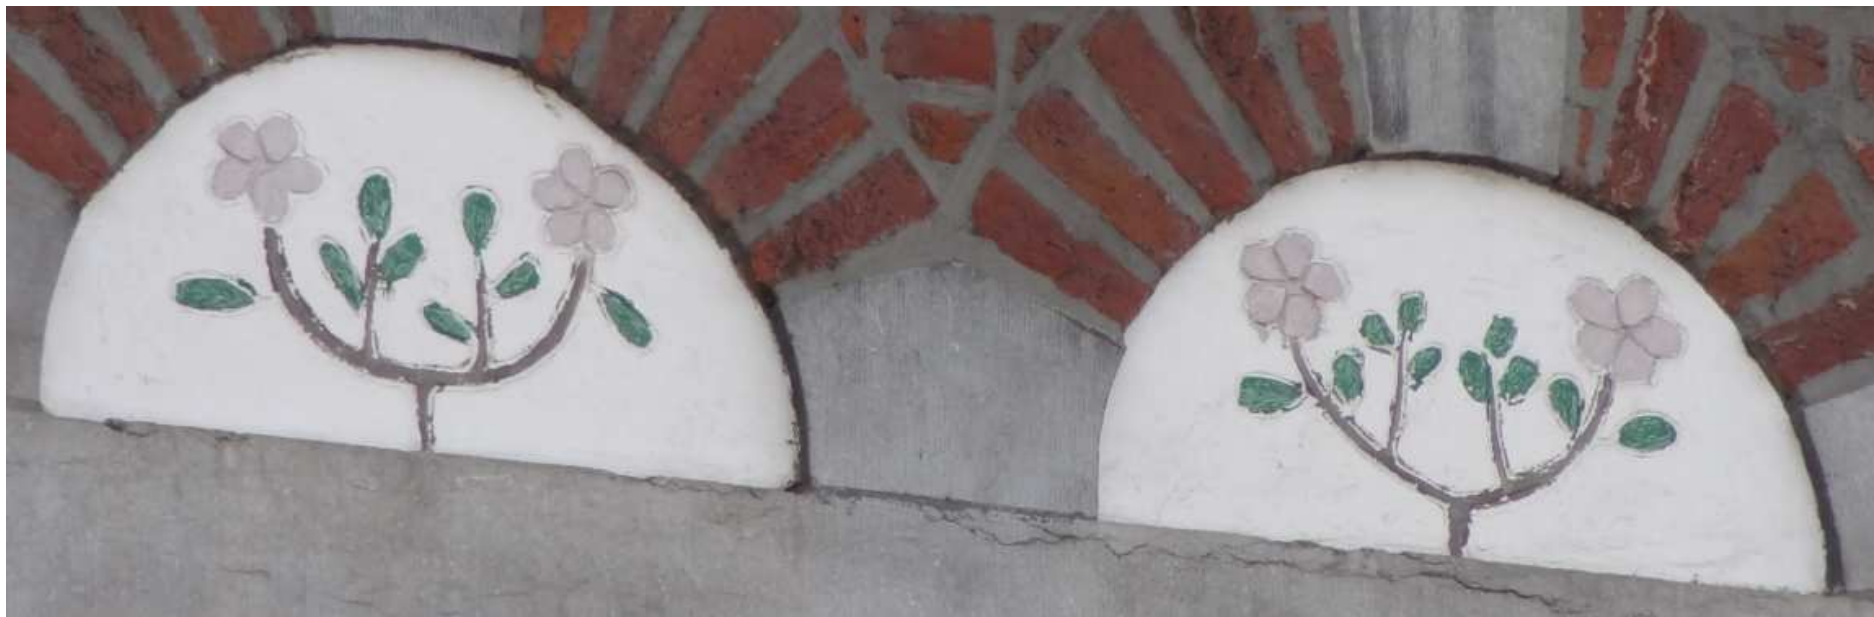
### Sgraffite C

- Emplacement et forme : tympan semi-circulaire au-dessus de la fenêtre du premier étage de la travée principale de droite.
- Motifs : le panneau, plus grand que les sgraffites A et B, représente le même type de motif, un peu plus complexe, avec quatre fleurs que le rameau.
- Couleurs : les mêmes couleurs ont été replacées que sur les panneaux A et B.
- Etat : sous les surpeints, les couches d'enduit semblent en place.

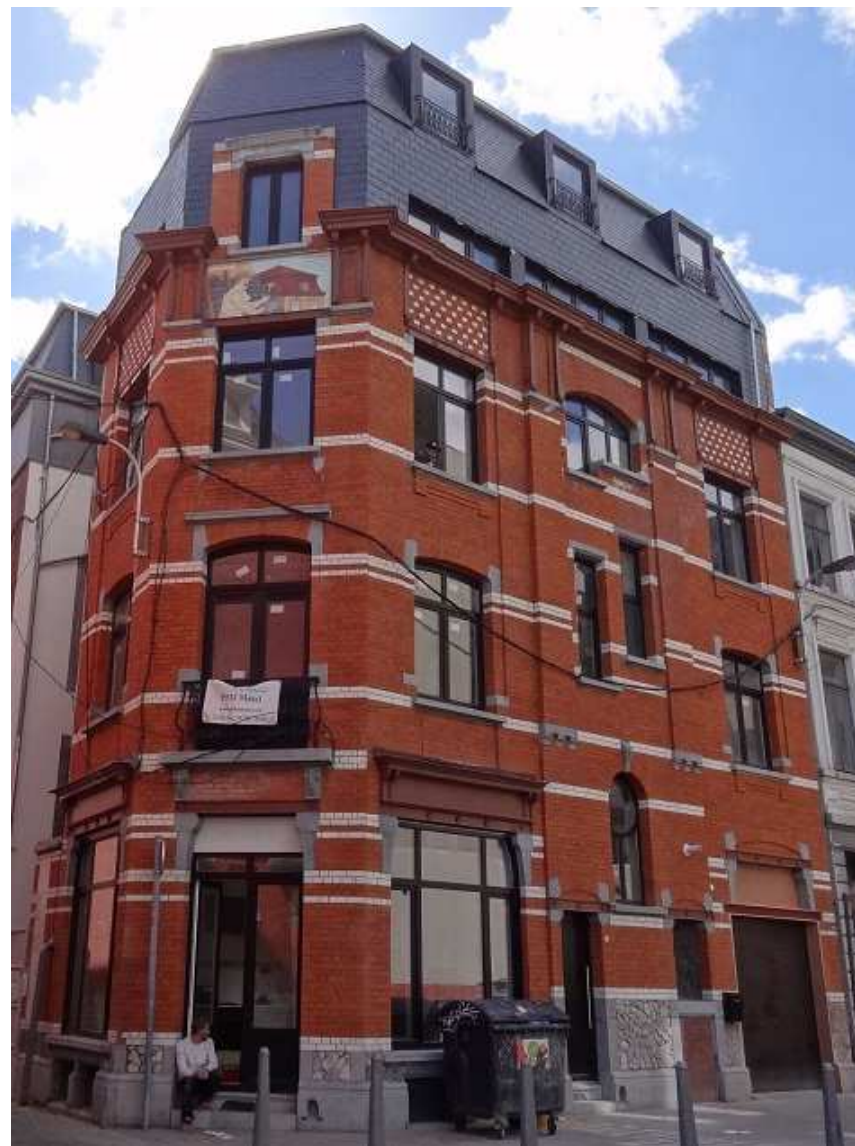
## Sgraffite

- Emplacement et forme : allège rectangulaire entre les fenêtres des deux derniers étages de la travée d'angle. Les coins supérieurs sont comblés par des briques blanches.

- Couleurs : fortement délavées, les couleurs étaient devenues difficilement perceptibles. Sur base des traces de pigments encore présents, une remise en couleur complète a pu être réalisée : bleu ciel, deux nuances de brun pour les boiseries, nuances de gris pour les vêtements, carnation... Les deux teintes des toitures, gris-bleu et brun-rouge, évoquent les tonalités du panneau d'ardoises sur champs placé au rez-de-chaussée en guise de démonstration (petite photo ci-contre).

- Etat : très endommagé avant restauration, le sgraffite a été restauré : les couches d'enduit sont à présents complètes.

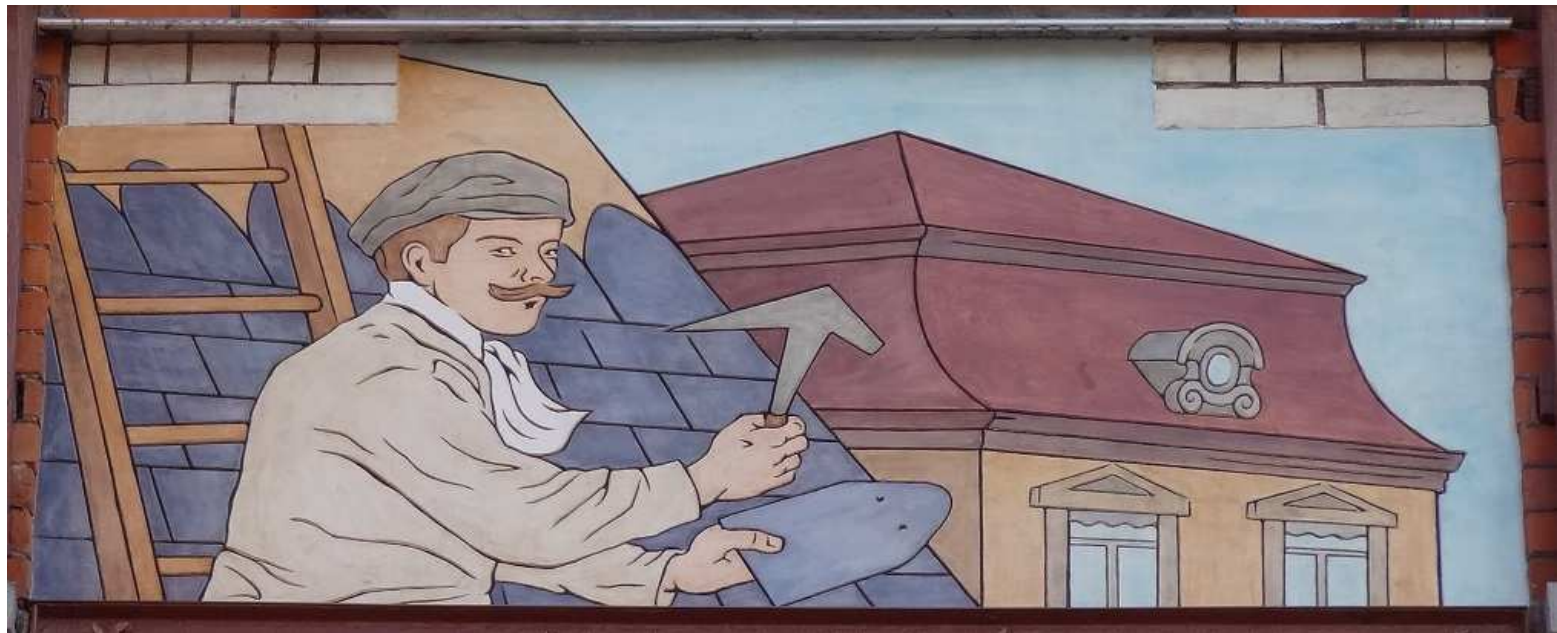
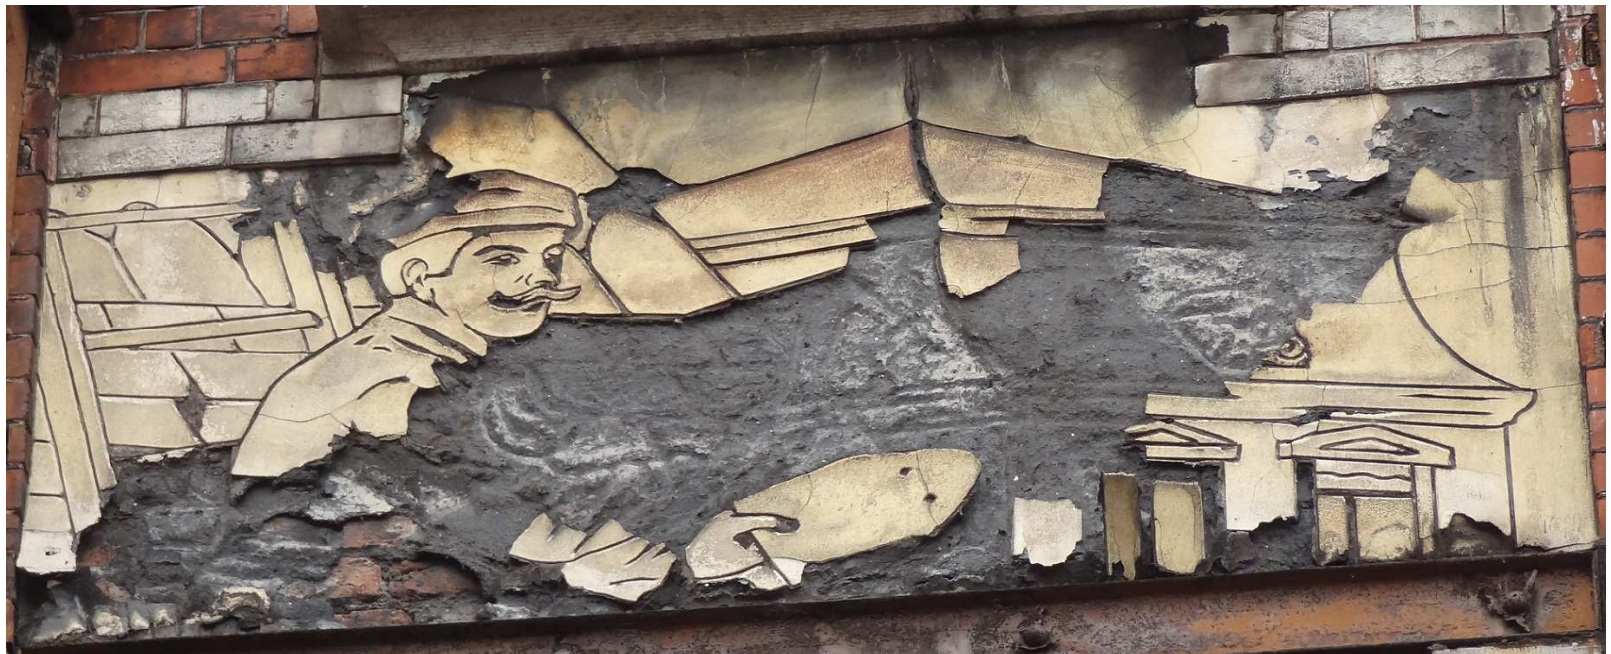
Etat en 2013, avant restauration. Les couches d'enduit manquantes ont dû être restituées.

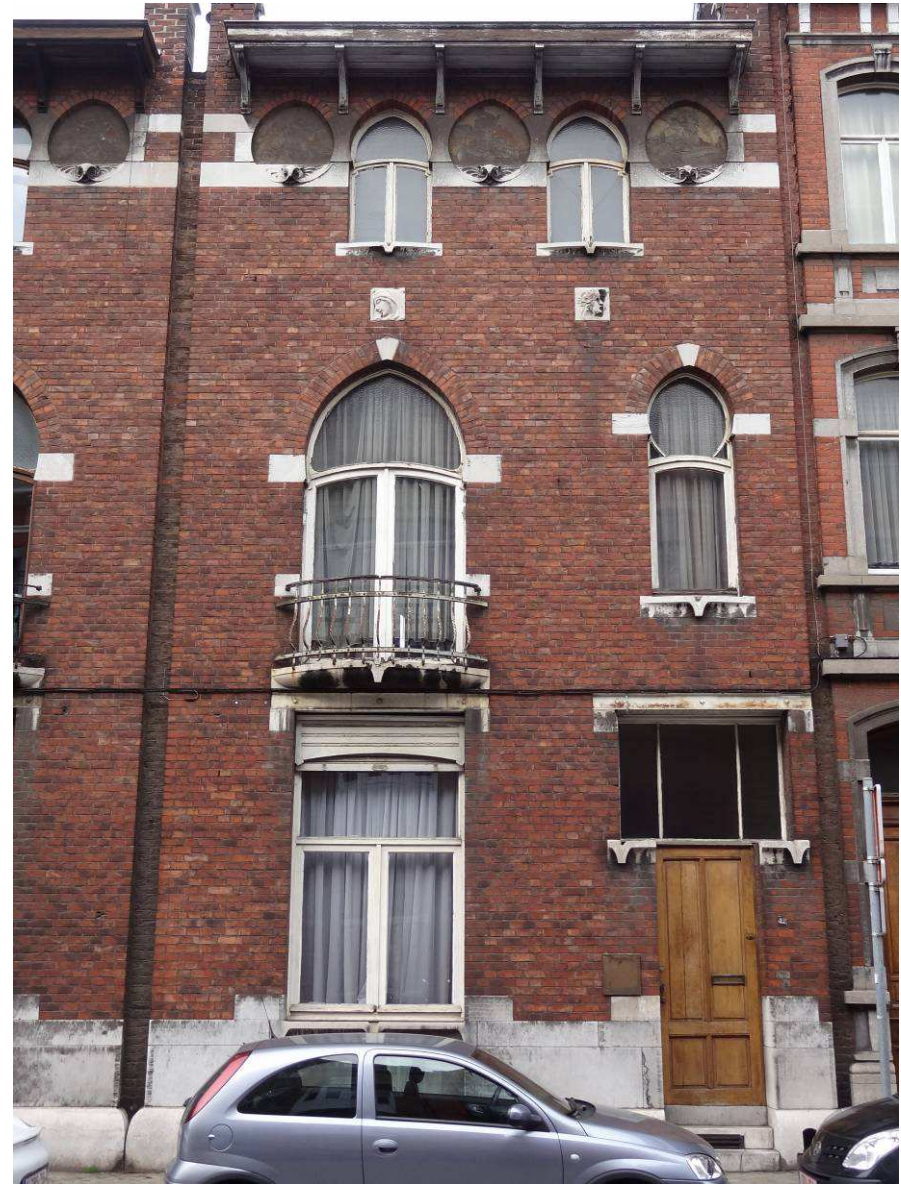
## Sgraffite A

- Emplacement et forme : panneau en forme de section d'œuf, sous la corniche, au sommet de la partie gauche de la façade. La forme du sgraffite, délimitée par un arc de brique et des moellons de pierre calcaire, prolonge la forme courbe sculptée dans la pierre au départ de la tête de hiboux.
- Motifs : un 'amour' (bambin) et un angelot aux ailes déployées semblent se chamailler en enjambant un nuage, sur fond de disque solaire. Les 'amours' ou 'putti' sont des motifs qui existaient déjà dans l'Antiquité, et qui ont été repris dans la Renaissance italienne.
- Couleurs : seule la couleur jaune du disque solaire se reconnaît facilement. Les autres couleurs d'origine sont estompées.
- Etat : les couches d'enduit semblent en bon état. L'encrassement altère la lisibilité.

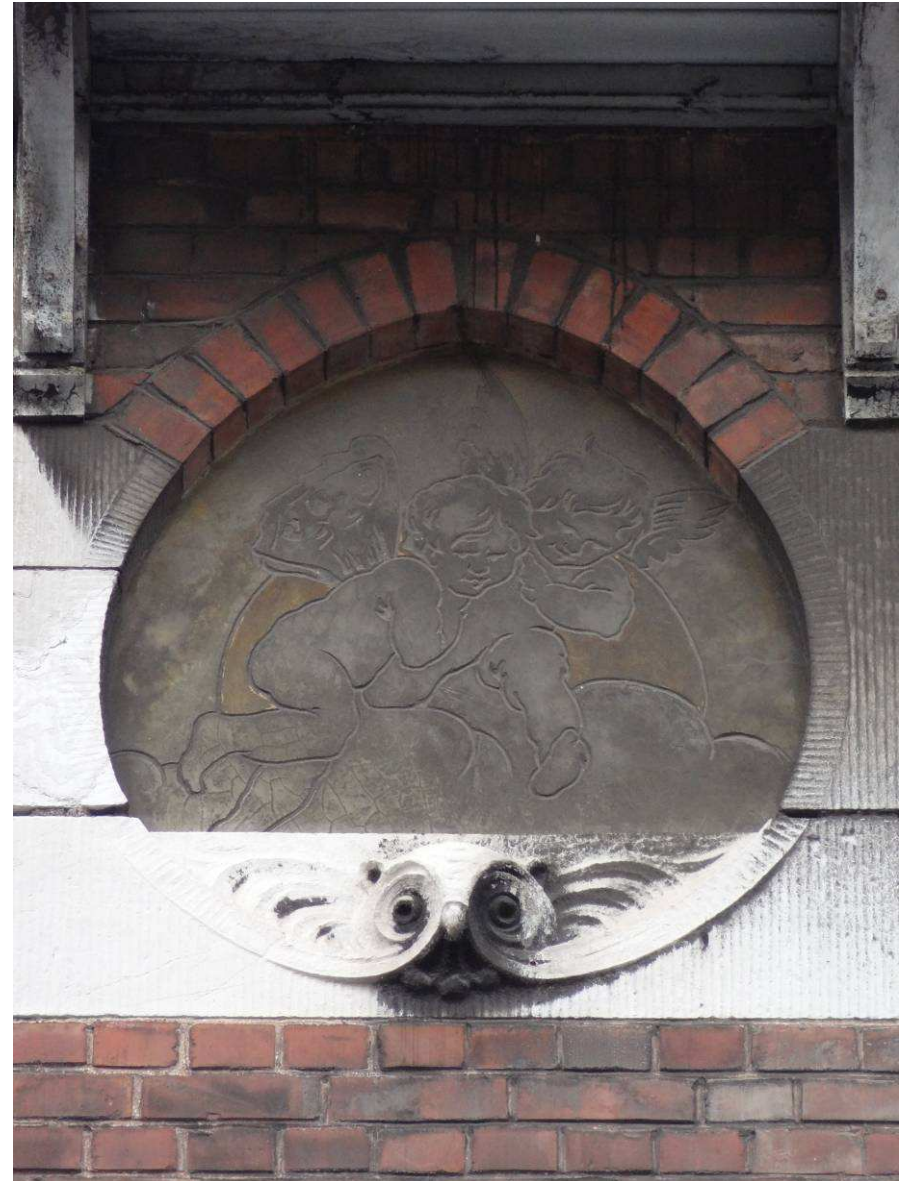
### Sgraffite B

- Emplacement et forme : même forme que le panneau A, au sommet du centre de la façade.
- Motifs : la scène représente également un angelot et un amour devant le disque solaire. Le premier brandit une grappe de raisin devant sa bouche ouverte, tandis que le second s'apprête à tirer une flèche avec son arc bandé. Il pourrait donc s'agir d'une évocation des Dieux Bacchus et Cupidon.
- Couleurs : comme pour le panneau A, seule la couleur jaune du disque solaire se reconnaît facilement.
- Etat : les couches d'enduit semblent en bon état, avec quelques petites fissurations à droite.

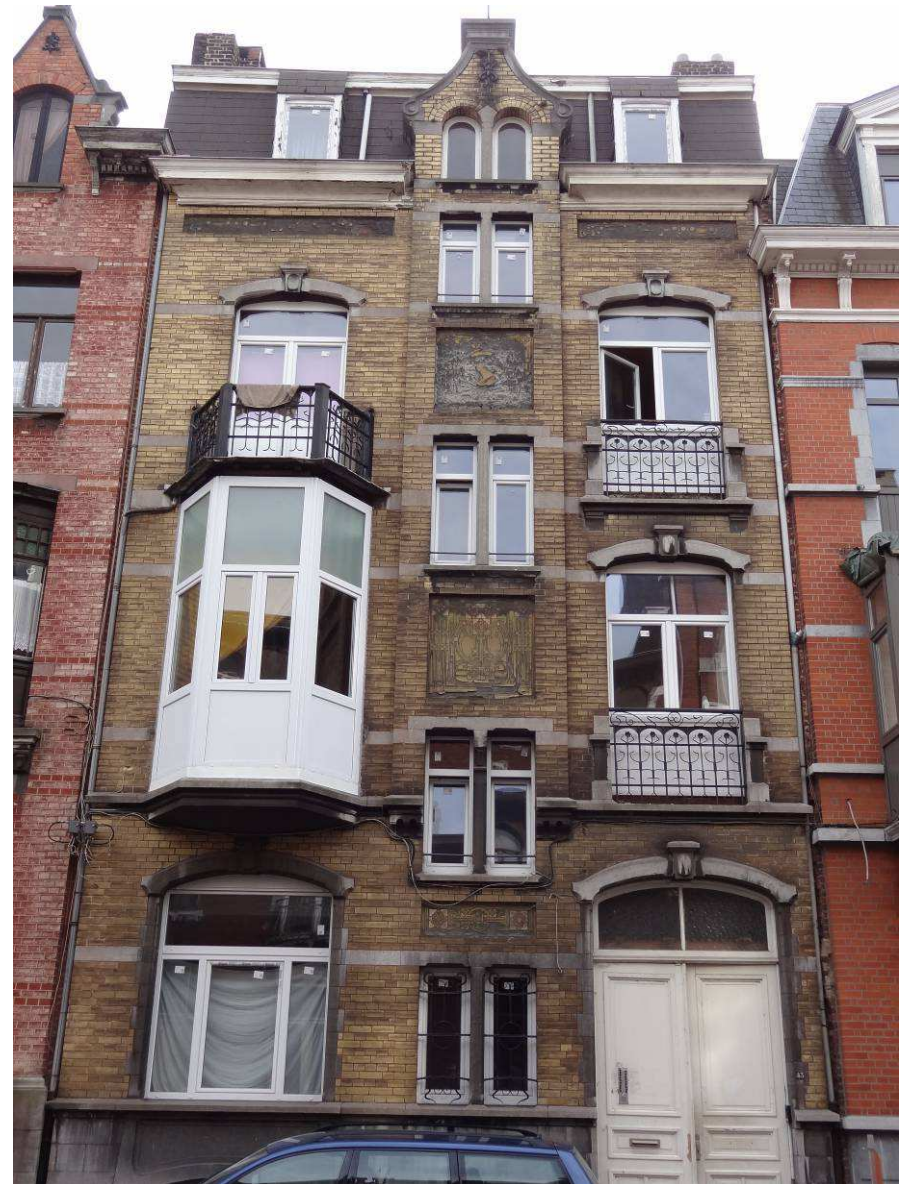
### Sgraffite A

- Emplacement et forme : panneau rectangulaire sous la corniche, au sommet de la travée de gauche.
- Motifs : le panneau étant très altéré, le dessin est difficile à reconnaître. Des cercles, des carrés et des rectangles peuvent être distingués.
- Couleurs : les parties conservées portent du blanc et du jaune.
- Etat : la couche d'enduit superficielle s'est détachée sur une grande partie du panneau. Dans la partie inférieure, la couche de fond a aussi été érodée.

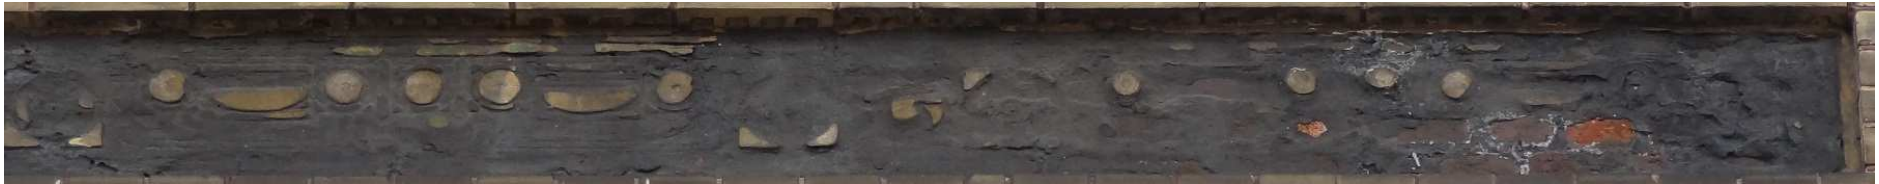
### Sgraffite B

- Emplacement et forme : panneau rectangulaire sous la corniche, au sommet de la travée de droite.
- Motifs : le panneau étant un peu moins érodé que le sgraffite A, quelques éléments supplémentaires peuvent être repérés. Apparemment, les deux panneaux étaient décorés avec le même type de motif.
- Couleurs : les parties conservées portent du blanc, du jaune et du vert.
- Etat : comme pour le sgraffite A, la couche d'enduit superficielle s'est détachée sur une grande partie du panneau.

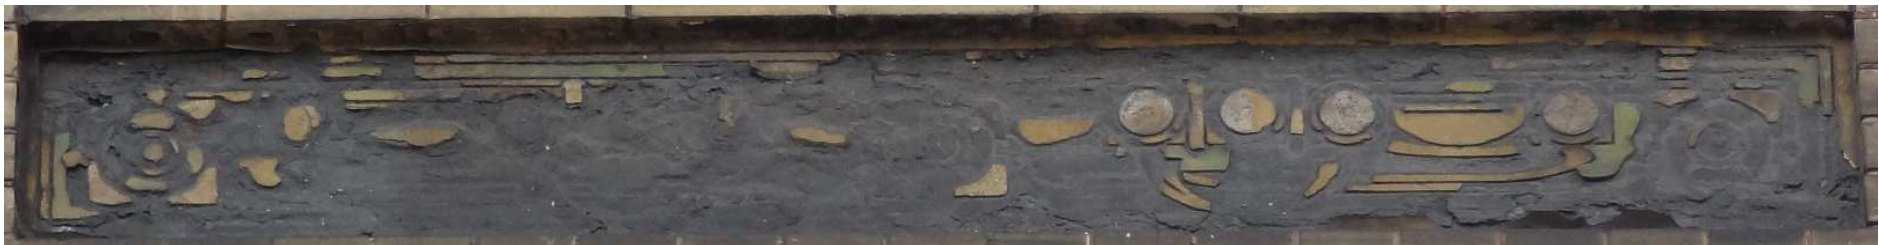
### Sgraffite C

- Emplacement et forme : panneau rectangulaire entre les fenêtres du rez-de-chaussée et du troisième étage de la travée centrale (cage d'escalier).
- Motifs : le centre de la composition est occupé par un médaillon portant le profil d'une tête féminine. Même si le panneau est fortement altéré, des lignes d'encadrement se devinent et l'on observe que l'extérieur du panneau était décoré de motifs similaires à ceux du panneau D.
- Couleurs : les couleurs d'origine sont reconnaissables dans les parties supérieures : ocre et vert.
- Etat : la couche d'enduit superficielle est tombée sur pratiquement toute la surface du sgraffite. Dans la partie inférieure, la couche sous-jacente a même été érodée, dégageant les briques de support.

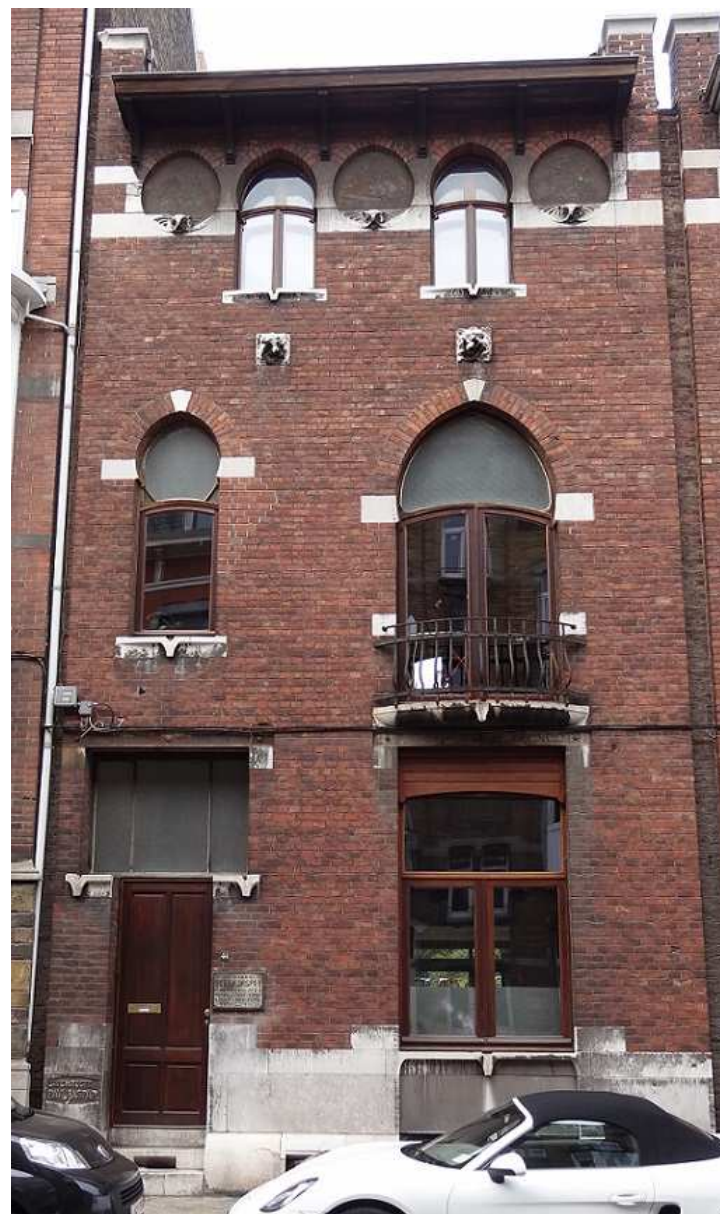
### Sgraffite A

- Emplacement et forme : panneau en forme de section d'œuf, sous la corniche, au sommet de la partie gauche de la façade. La forme du sgraffite, délimitée par un arc de brique et des moellons de pierre calcaire, prolonge la forme courbe sculptée dans la pierre au départ de la tête de hiboux.
- Motifs : deux 'amours' prennent la forme de bambins aux cheveux bouclés assis sur un nuage. Le premier tend le bras pour agripper un rameau, tandis que le second semble être en train de se hisser sur le même nuage.
- Couleurs : le disque solaire apparaît en jaune.
- Etat : les couches d'enduit semblent en bon état. L'encrassement altère la lisibilité.

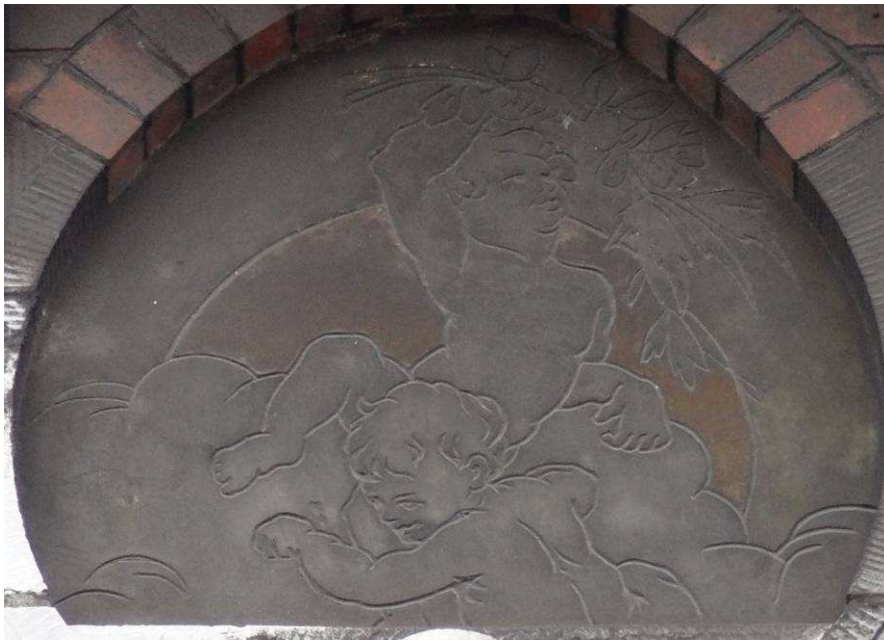
### Sgraffite B

- Emplacement et forme : même forme que le panneau A, au sommet du centre de la façade.
- Motifs : se détachant sur fond de disque solaire, un angelot aux ailes déployées, assis à califourchon sur un nuage semble encourager du regard l'amour qui s'apprête à lancer un javelot à l'avant-plan (allusion à Cupidon en train de décocher ses flèches ?).
- Couleurs : comme pour le panneau A, seule la couleur jaune du disque solaire se reconnaît facilement.
- Etat : les couches d'enduit semblent en bon état.

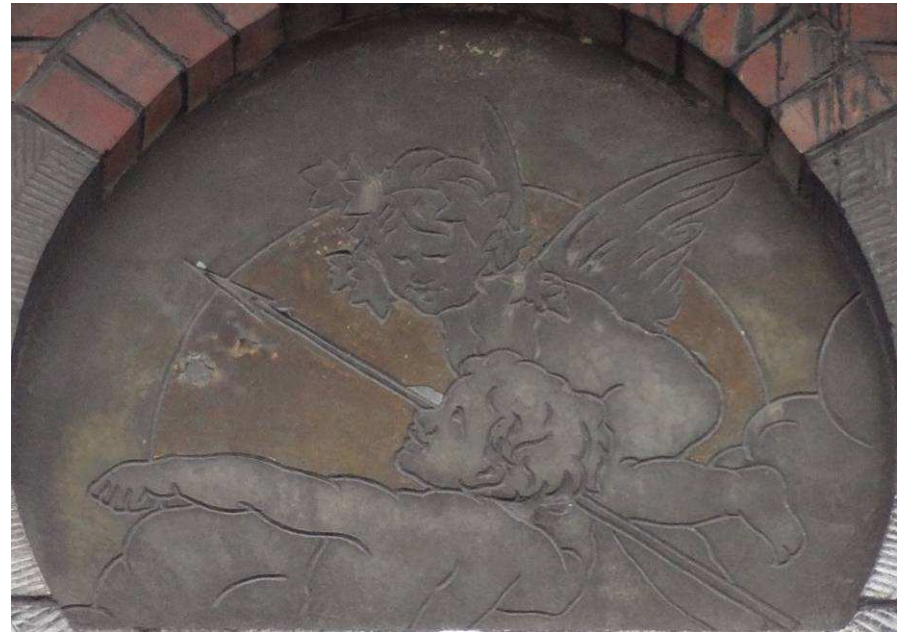
### Sgraffite C

- Emplacement et forme : même forme que les panneaux A et B, à droite du sommet de la façade.
- Motifs : la scène représente deux bambins ou amours, respectivement assis et allongé sur un nuage. Ils tiennent en main le même rameau.
- Couleurs : comme pour les autres panneaux, seule la couleur jaune du disque solaire se reconnaît facilement.
- Etat : les couches d'enduit semblent en bon état, mais l'encrassement altère fortement leur lisibilité.

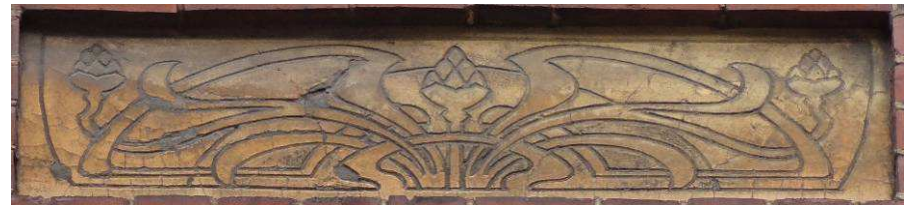
### Sgraffite A

- Emplacement et forme : allège rectangulaire sous la fenêtre du deuxième étage de la travée de droite.
- Motifs : le panneau est rempli par une composition symétrique à base d'entrelacs et de végétaux stylisés.
- Couleurs : les couleurs d'origine ne sont plus perceptibles.
- Etat : la couche d'enduit superficielle s'est détachée en trois endroits de la partie gauche du sgraffite.

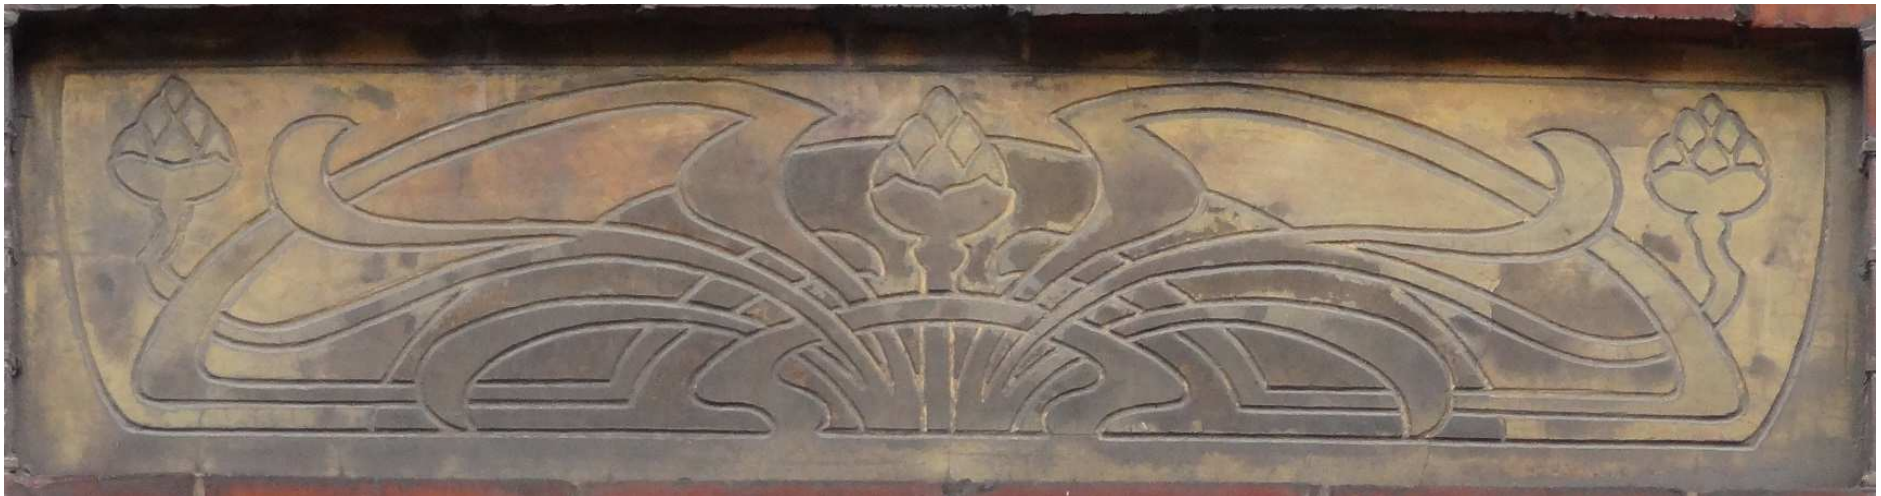
### Sgraffite B

- Emplacement et forme : allège rectangulaire sous la fenêtre du premier étage de la travée de droite.
- Motifs : le panneau représente exactement le même motif que le sgraffite A.
- Couleurs : une trace de rouge se distingue peut-être en couleur de fond.
- Etat : les couches d'enduit semblent entières.

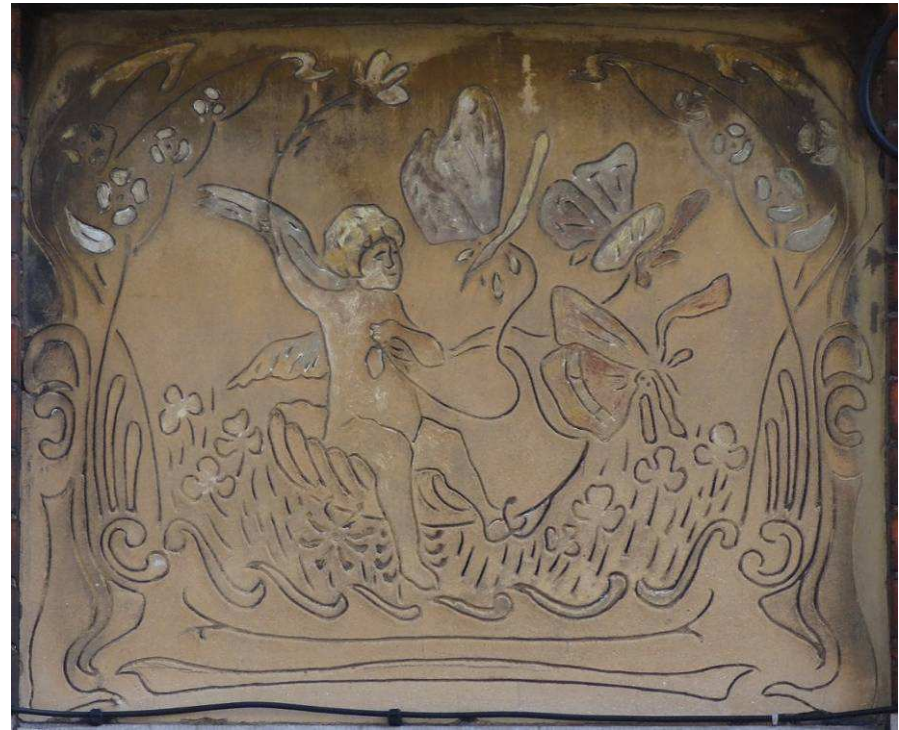
### Sgraffite

- Emplacement et forme : allège rectangulaire entre la porte d'entrée et la fenêtre du premier étage.
- Motifs : de facture assez simple, la scène représente un enfant (ou un ange avec des ailes ?) assis dans une coquille qui semble tirée par trois papillons tenus en laisse. La coquille est posée sur un sol couvert de végétation, dont des trèfles stylisés. L'ensemble est encadré par des rinceaux de lignes courbes et de fleurs stylisées.
- Couleurs : les couleurs sont délavées, mais des traces de rouge, de bleu voire de blanc peuvent être distinguées.
- Etat : les couches d'enduit apparaissent en relativement bon état. Un encrassement marque la partie supérieure, tandis qu'un câble de distribution a été fixé devant la partie inférieure du panneau.

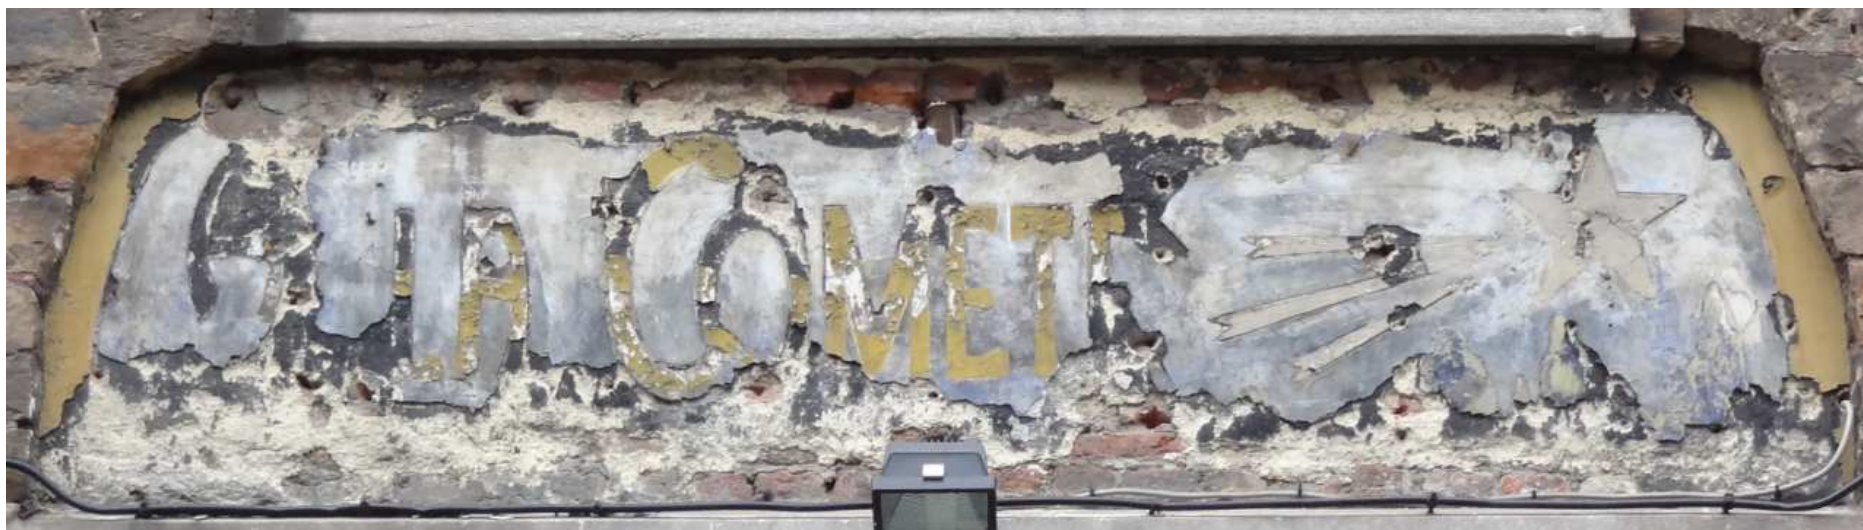
## Sgraffite

- Emplacement et forme : panneau trapézoïdal au-dessus de la porte cochère grillagée.
- Motifs : le panneau comporte l'inscription 'A la Comète', laquelle est illustrée par l'étoile à cinq branches accolée, complétée de sa queue.
- Couleurs : le fond du panneau apparaît bleuté (bleu marine évoquant la nuit ?), tandis que l'inscription se détache en jaune (doré à l'origine ?).
- Etat : les couches d'enduit sont rongées au niveau des bordures supérieure et inférieure. L'essentiel du motif reste néanmoins lisible.

Photo avant restauration

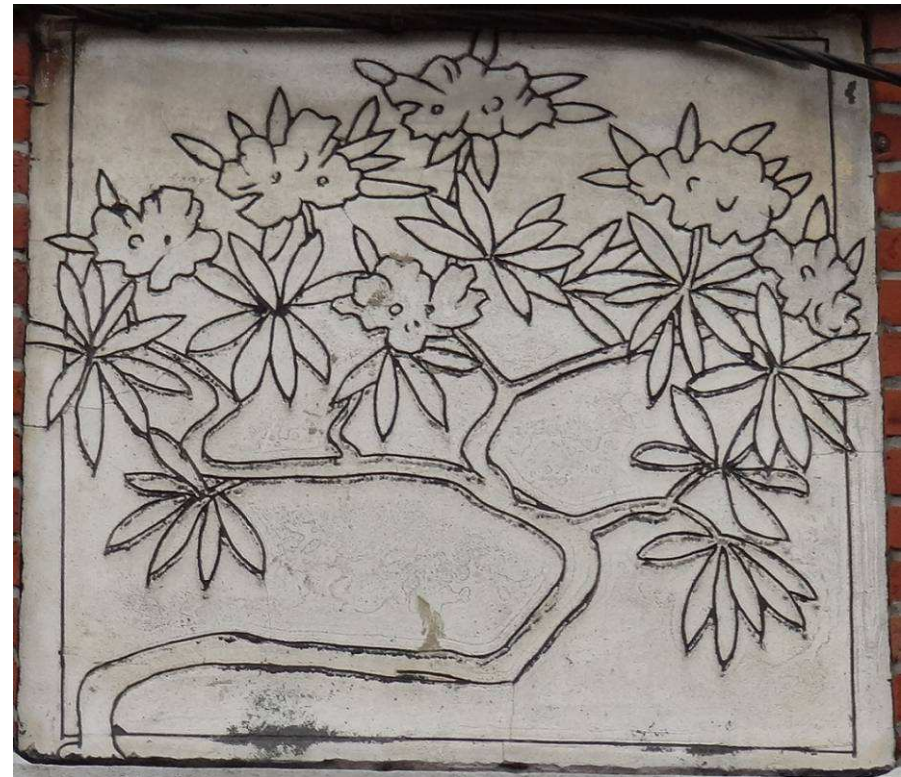
### Sgraffite

- Emplacement et forme : panneau quadrangulaire dans l'allège entre les fenêtres du 2<sup>e</sup> et du 3<sup>e</sup> étage de la travée de gauche.
- Motifs : la scène représente un rameau de rhododendrons, avec tige, fleurs et feuilles. Elle déborde du cadre dessinant le pourtour (comme pour les panneaux de la rue de Fétille).
- Couleurs : si le panneau était coloré à l'origine, il se présente aujourd'hui dans une teinte blanche uniforme contrastant avec la couleur noire des incisions.
- Etat : la couche d'enduit semble entièrement conservée, avec quelques traces d'usure ou de dépôts d'encrassement dans sa partie inférieure.
